**U 9a: Fachgespräch**  
**Langlaufende Grundwassersanierungen**  
**24. September 2018 im**  
**Schloss Rauschholzhausen**  
**35085 Ebsdorfergrund**

## **Kurzgutachten Fallbeispiel A**

## 1.1 Standortsicherheitsprüfung Wasseraufbereitungsanlage

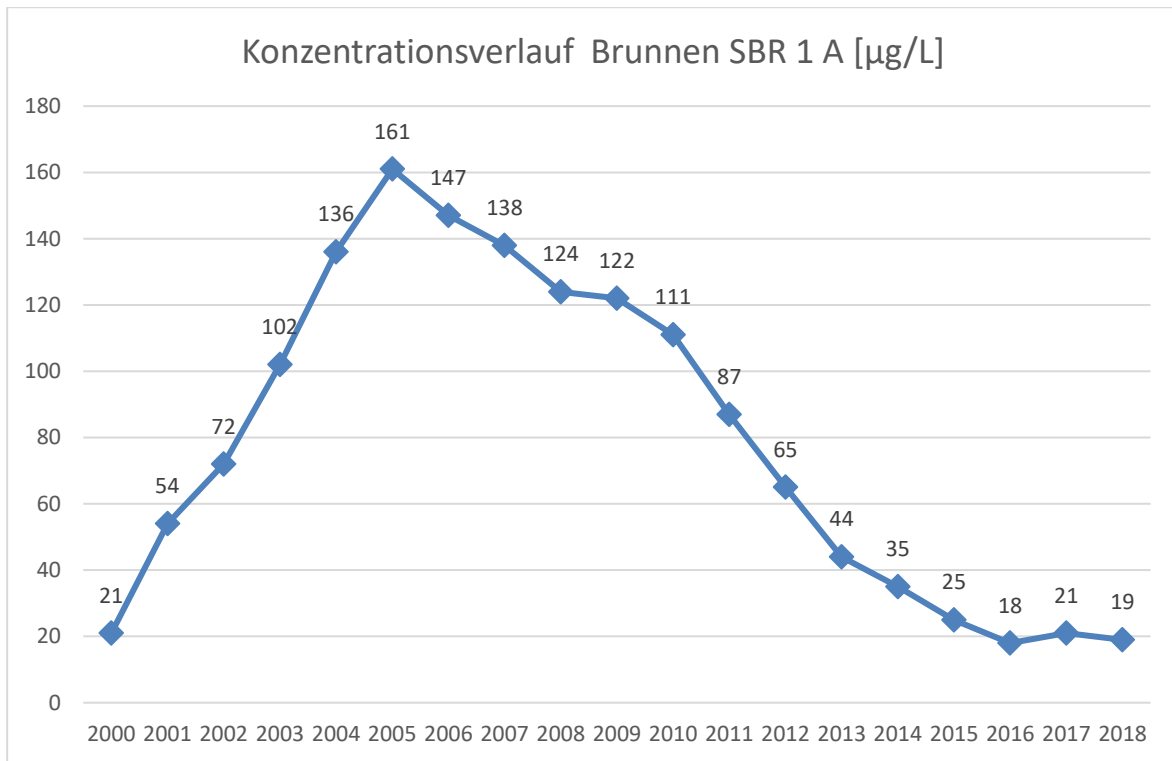
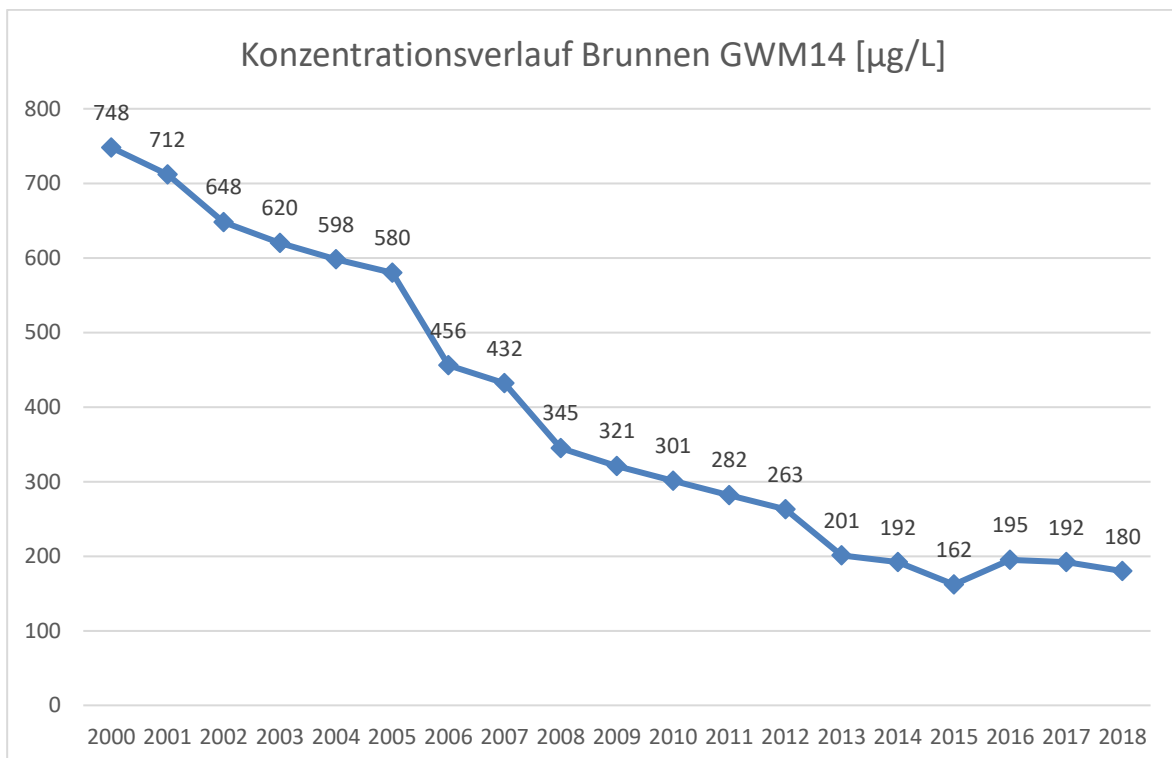
## Anlage 2 Konzentrationsverlauf SBR1A und GWM14

Derzeit werden im Abstrom des Herdbereiches Konzentrationen kleiner 20 µg/L gemessen. In weiteren Abstrom liegen die Schadstoffkonzentrationen dann auf rund 50 µg/L an. Im Anstrom zum Sanierungsbrunnen GWM14 steigen die Konzentrationen auf 330 µg/L an.

Der Konzentrationsverlauf am Brunnen SBR1A und der Konzentrationsverlauf am Brunnen GWM14 ist in Anlage 2 dargestellt. Anlage 3 zeigt die Basisdaten im Sanierungsverlauf:
