Amphibienleiteinrichtungen in Hessen

Stand: August 2016

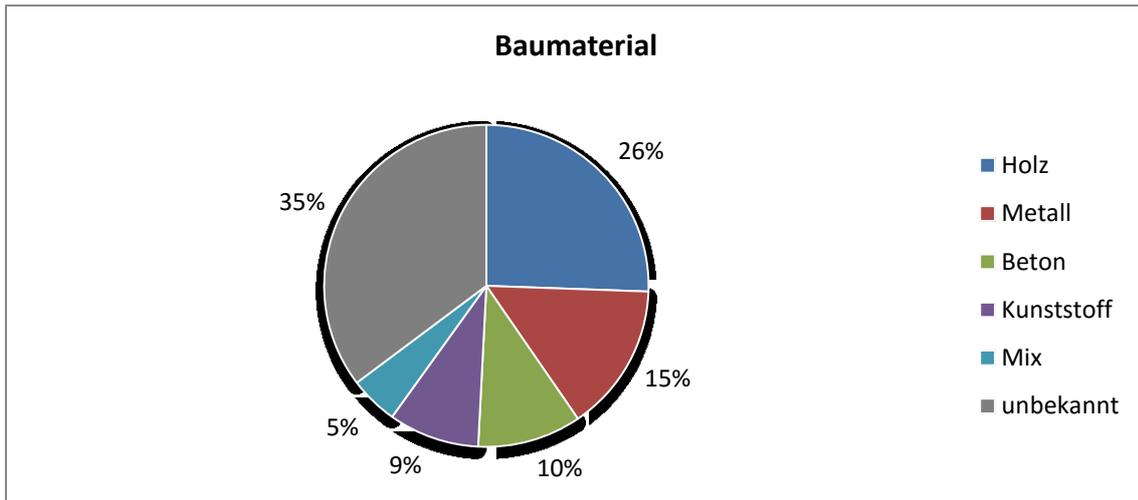
Insgesamt wurden Daten zu 308 stationären Amphibienleitanlagen zusammengetragen (inkl. „mix“-Anlagen mit stationären Elementen). Hiervon gibt es zu 65 % Angaben zu den verwendeten Baumaterialien (Abbildung 3). Etwa ein Viertel aller stationären Amphibienleitanlagen besteht demnach aus Holz. Mit 15 % folgt Metall, während Beton und Kunststoff mit 10 bzw. 9 % ähnlich häufig verwendet wurden. Das Baujahr bzw. das Jahr der letzten Instandsetzung ist nur für weniger als die Hälfte aller Anlagen bekannt (45 %, Abbildung 4). Demnach wurden jeweils 15 % der Anlagen nach 2010, im Zeitraum von 2000 bis 2010 und vor dem Jahr 2000 gebaut und/oder erneuert. Die Daten zum baulichen Zustand zeigen ein ähnliches Bild wie die Daten zum Alter der stationären Anlagen (Abbildung 5).

Abbildung 3: Verwendete Baumaterialien der stationären und „Mix“ Amphibienleitanlagen (n=308).

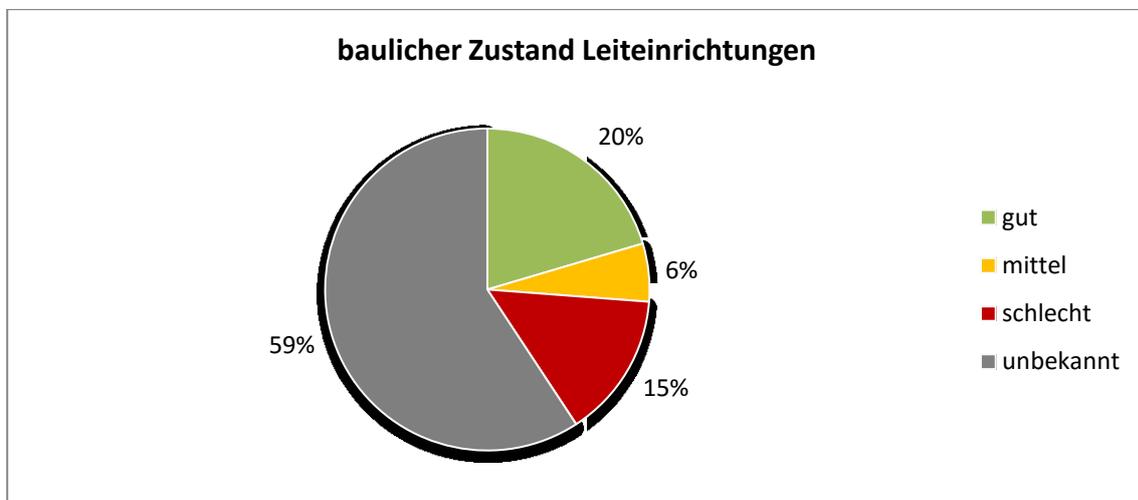
Abbildung 5: Baulicher Zustand der stationären und „Mix“ Amphibienleitanlagen (n=308).

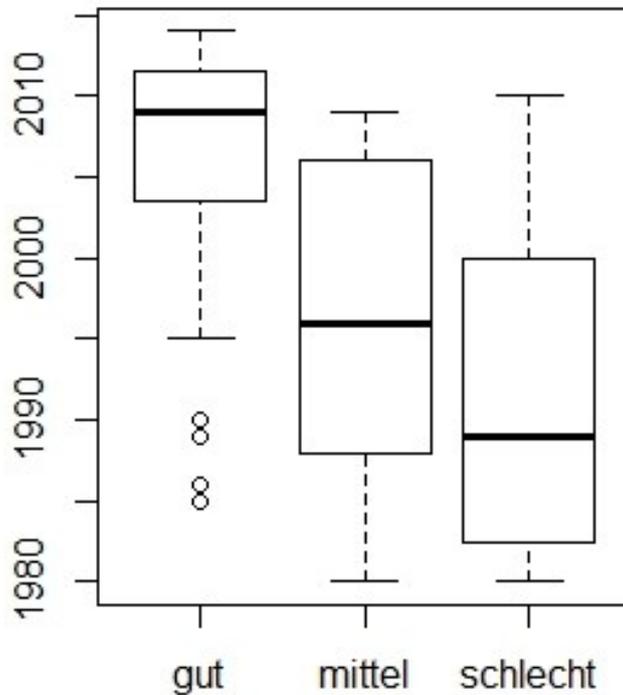
Diesen Zusammenhang verdeutlicht eine Auswertung nach Baujahr und Zustand (Abbildung 6). Entsprechend weisen ältere Anlagen ohne Wartung und Pflege in der Regel eine schlechtere Funktionalität auf, als neuere Anlagen bzw. Anlagen, die gepflegt werden.

Abbildung 6: Boxplot des baulichen Zustandes über die Baujahre bzw. das Jahr der letzten Instandsetzung (n=88; nur zu 88 Anlagen lagen Daten zum baulichen Zustand und zum Baujahr bzw. dem Jahr der letzten Instandsetzung vor). Dargestellt sind der Median, die Box mit 50 % aller Daten, die Quantile mit 95 % aller Daten sowie Ausreißer.

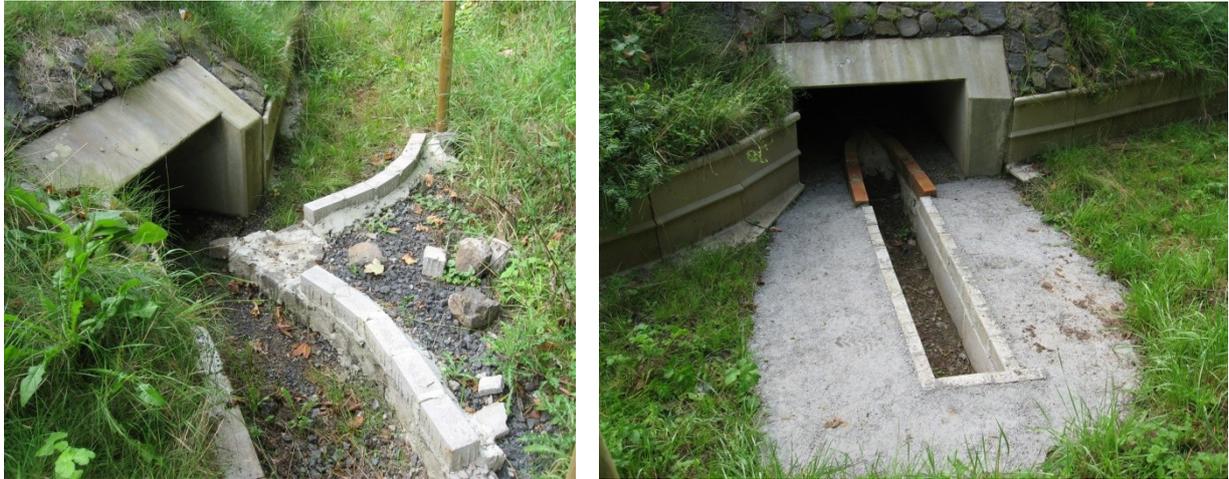
Informationen zu Eingangselementen waren nur für 25 % der stationären Anlagen verfügbar. Hiervon verfügte die Hälfte über eine bauliche Einrichtung, welche die am Zaun entlang wandernden Tiere in die Durchlässe leitet (vgl.

Abbildung 7: Eingangsleitelemente, die die Amphibien in die Tunneleingänge lotsen sollen.

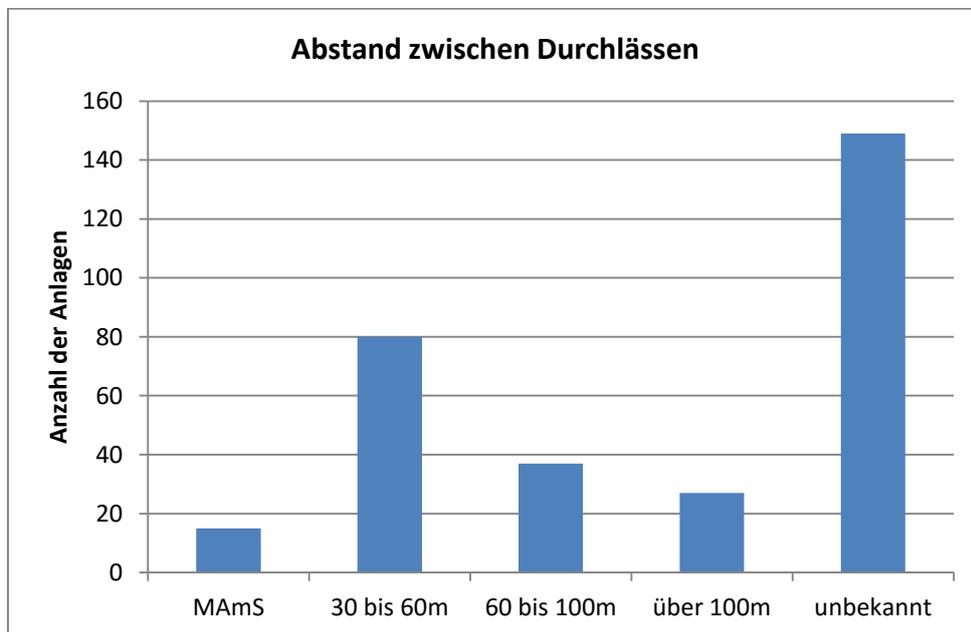
Daten zu den Abständen zwischen einzelnen Durchlässen lagen in 52 % aller erfassten stationären Anlagen vor (vgl. Abbildung 8). Hier entsprach nur ein sehr geringer Teil (ca. 5 %) den Vorgaben des „Merkblatts Amphibienschutz an Straßen“, in dem ein Abstand von nicht mehr als 30 m zwischen den einzelnen Durchlässen empfohlen wird (Bundesministerium für Verkehr, Bau- und Wohnungswesen -BMVBW- 2000). Bei 26 % aller Anlagen betrug der Abstand 30 bis 60 m und bei insgesamt 21 % war der Abstand sogar noch größer.

Abbildung 8: Abstände zwischen den Amphibiendurchlässen stationärer und „Mix“ Anlagen (n=308).

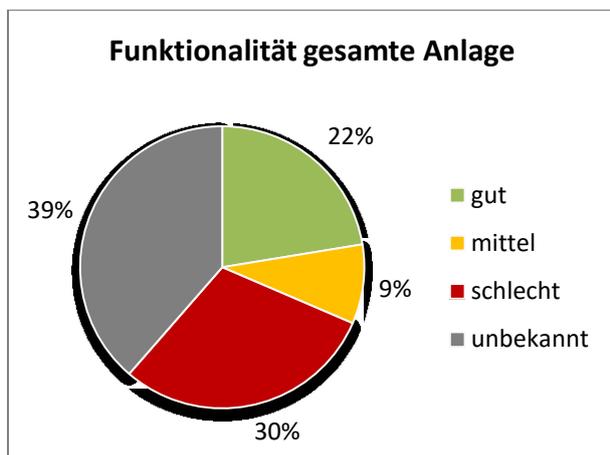
Angaben zur Gesamtfunktionalität können zu 61 % aller 308 Amphibienleitanlagen mit stationären Elementen (Abbildung 9) gemacht werden. Dabei wird davon ausgegangen, dass die Gesamtfunktionalität einer ALE nicht besser sein kann als die ihrer wesentlichen Bestandteile. Immer dann, wenn die Funktionalität des Leitsystems oder der Durchlässe mit „schlecht“ bewertet wurden, erhielt auch die gesamte Anlage diese Wertstufe. Auch regelmäßig hohe Zahlen überfahrener Amphibien führten zu einer schlechten Bewertung der Gesamtanlage, unabhängig von den dafür verantwortlichen Ursachen. Für 22 % der Anlagen wurde die Funktionalität als „gut“ eingestuft, für 9 % als „mittel“ und für 30 % als „schlecht“. Eine schlechte Gesamtfunktionalität kann verschiedene Ursachen haben. Beispielsweise können undichte Zäune oder zugewachsene Durchlässe die Funktionalität einer Anlage einschränken. Bei der Auswertung nach einzelnen Faktoren ergab sich kein Hinweis auf besonders anfällige Bauteile (Abbildung 10, Abbildung 11 und Abbildung 12). Zu beachten ist hierbei jedoch der geringe Anteil von Amphibienleitanlagen mit Angaben zu diesen einzelnen Faktoren (je nur ca. ein Drittel).

Abbildung 9: Gesamtfunktionalität der stationären und „Mix“ Amphibienleitanlagen (n=308).

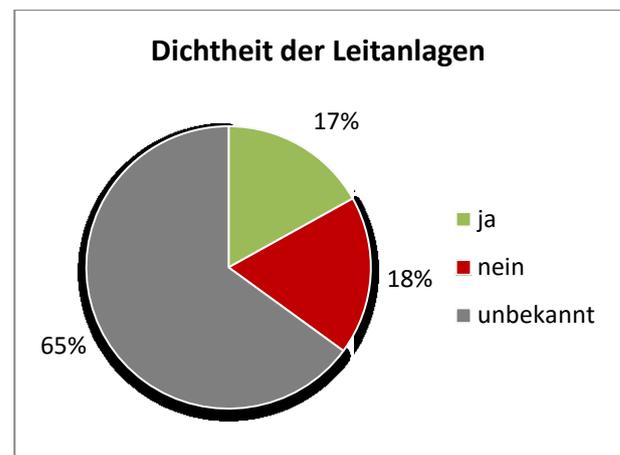
Abbildung 10: Dichtheit der stationären und „Mix“ Amphibienleitanlagen (n=308).

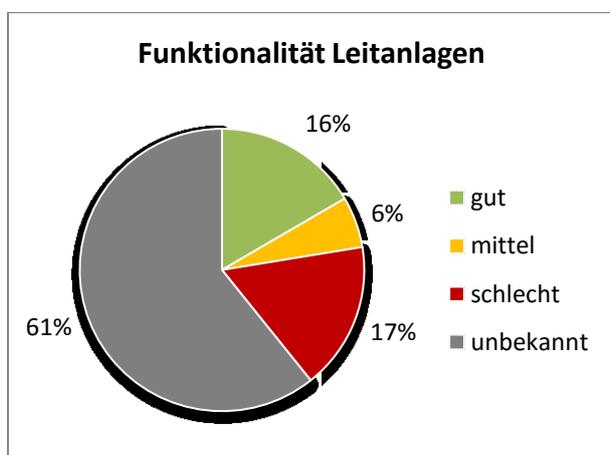
Abbildung 11: Funktionalität der Leitanlagen/Zäune der stationären und „Mix“ Anlagen (n=308).

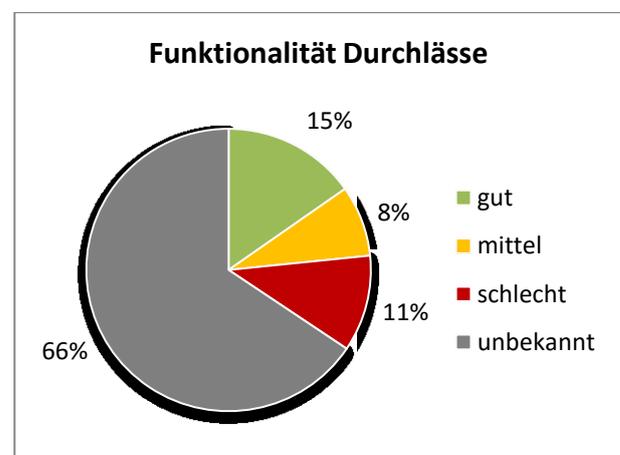
Abbildung 12: Funktionalität der Durchlässe der stationären und „Mix“ Amphibienleitanlagen (n=308).

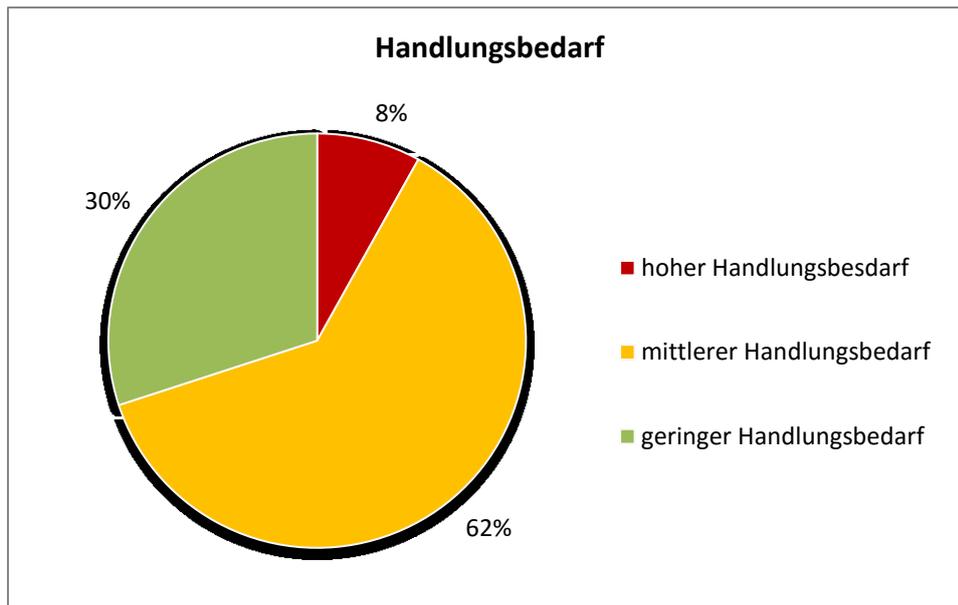
Abbildung 18: Handlungsbedarf durch bauliche Mängel, Vorkommen FFH-Arten und hohe Verlustzahlen (n=344).

Ein **hoher Handlungsbedarf** ist immer dann offensichtlich, wenn größere Zahlen überfahrener Amphibien an einer stationären ALE zu beobachten sind. Die Anlage erfüllt dann ihre Funktion, wandernden Amphibien eine sichere Straßenpassage zu ermöglichen, nicht mehr, wird aber offensichtlich noch benötigt. In diesen Fällen muss durch Fachleute die Ursache gefunden und anschließend beseitigt werden. Eine fachmännische Inspektion der ALE ist dann unerlässlich, unter Umständen auch eine oder mehrere nächtliche Begehungen zur Hauptwanderzeit, wenn die Ursachen nicht gleich zu erkennen sind.

Wird die Funktionalität einer ALE als schlecht bewertet und kommen oder kamen hier FFH-Arten vor, so ist ebenfalls ein **hoher Handlungsbedarf** zu konstatieren, da diese dann vermutlich die Straße nicht sicher überqueren können. Die Zahl wandernder FFH-Arten wird hierbei nicht berücksichtigt, da hierzu in der Regel keine verlässlichen Informationen vorliegen (s.o.). Vordringlich ist hier dann eine Überprüfung der Wanderaktivität durch zumindest stichprobenartige nächtliche Kontrollen. Handelt es sich um spätlaichende Arten, müssen auch Kontrollen im April / Mai durchgeführt werden. Die weiteren Schritte hängen dann vom Ergebnis der Kontrollen ab.

Mittlerer Handlungsbedarf ist immer dann gegeben, wenn die Funktionalität einer Anlage mit „schlecht“ bewertet wurde. Da bei stationären Anlagen in der Regel nichts oder nur wenig über das aktuelle Amphibienaufkommen bekannt ist, sollten aufwändige Reparaturen nur nach vorheriger Kontrolle der Wanderaktivität vorgenommen werden. Sind die Populationen bereits erloschen, muss auch nicht repariert werden. Die Behebung kleinerer, offensichtlicher Mängel sollte bereits vor der Wanderphase erfolgen. Doch auch hier empfiehlt sich eine Überprüfung durch nächtliche Kontrolle während der Wanderung.
