# Ein innovatives passives Verfahren – die Biobarriere

## Teil 1: Hintergründe, eine Chronologie und die behördlichen Entscheidungen

Thilo Springer-Greve  
Dezernat IV/F 41.5 „Bodenschutz West“

Flörsheim, 24. Mai 2012

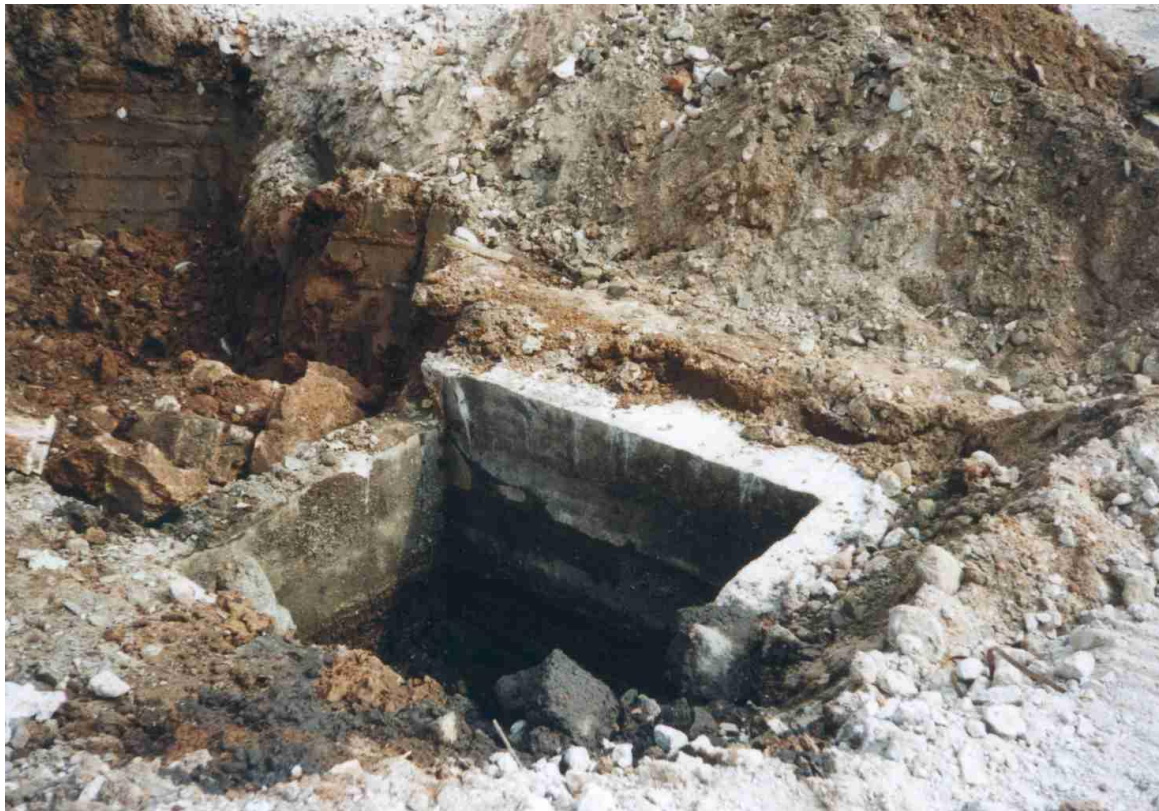
Bild von der Bodensanierung / Aushub einer Absetzgruben

- 1992 wird mit der Bodenluftsanierung begonnen, diese läuft bis zur Bodensanierung im Intervallbetrieb.
- 2000 (Mai – Oktober) Bodensanierung, Aushub der Gruben, Absetzbecken und Tanks
- Ende 2004 wird die Bodenluftabsaugung wieder in Betrieb genommen und im August 2008 abgeschlossen
- 2005 wird numerisches Grundwassermodell vorgelegt
- 2006 erfolgt die Eingrenzung der Chrom<sup>VI</sup>-Fahne und der Sanierungsuntersuchung (GW) im Zentrum
- 2007 wird Teilsanierungskonzept Zentrum vorgelegt
