Tiefe Schlitzdränage als Sicherungselement der Zentralmülldeponie Odenwald – Erfahrungen aus vier Betriebsjahren

HLUG-Seminar
Altlasten und Schadensfälle
Flörsheim 23./24.05.2012
Dipl.-Geol. Knut Herzberg

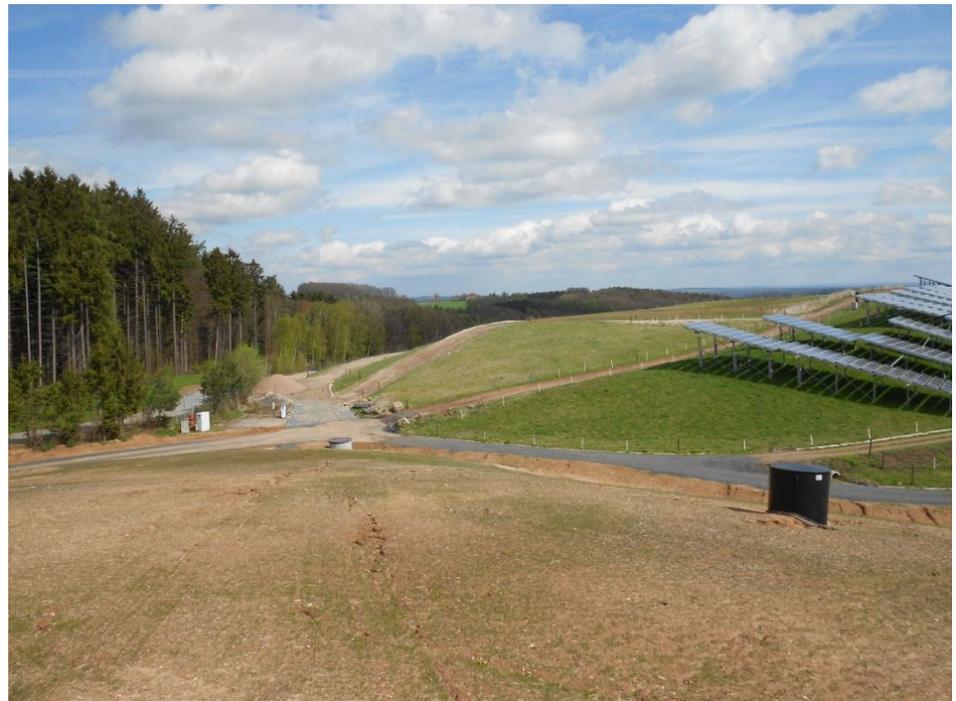
Daten zur Deponie

- Mittelgebirgslage
Odenwald
- Kristalline Gneise /
Buntsandstein
- Altdeponie 0 und
Deponie 1/2 im
Steinbruch angelegt
- Keine Basisabdichtung
- Offene Steinbruchwand
- Basisdrainage Haupt-
/Seitensammler
- Betriebsabschluss 2005
mit Bau einer qualifizierten
Oberflächenabdichtung
- Deponie 3 als Hochdeponie
angelegt

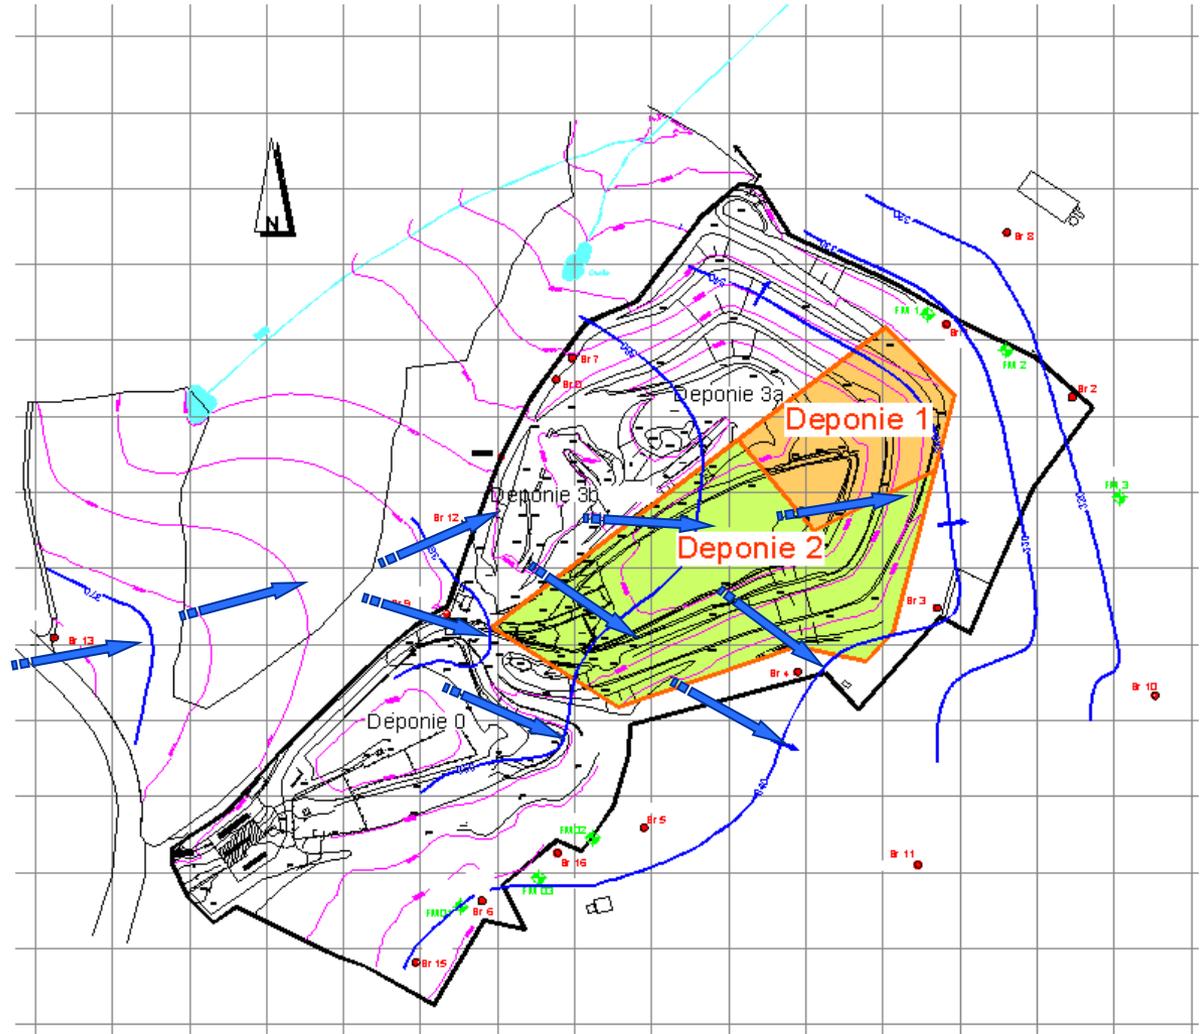
Grundwassersituation

- Kluftgrundwasserleiter
 $k_f = 3 \cdot 10^{-6} \text{ m/s}$
- Grundwasser im Anstrom
360 – 365 mNN
- Sohle Deponie 1 + 2
340 bzw. 350 mNN

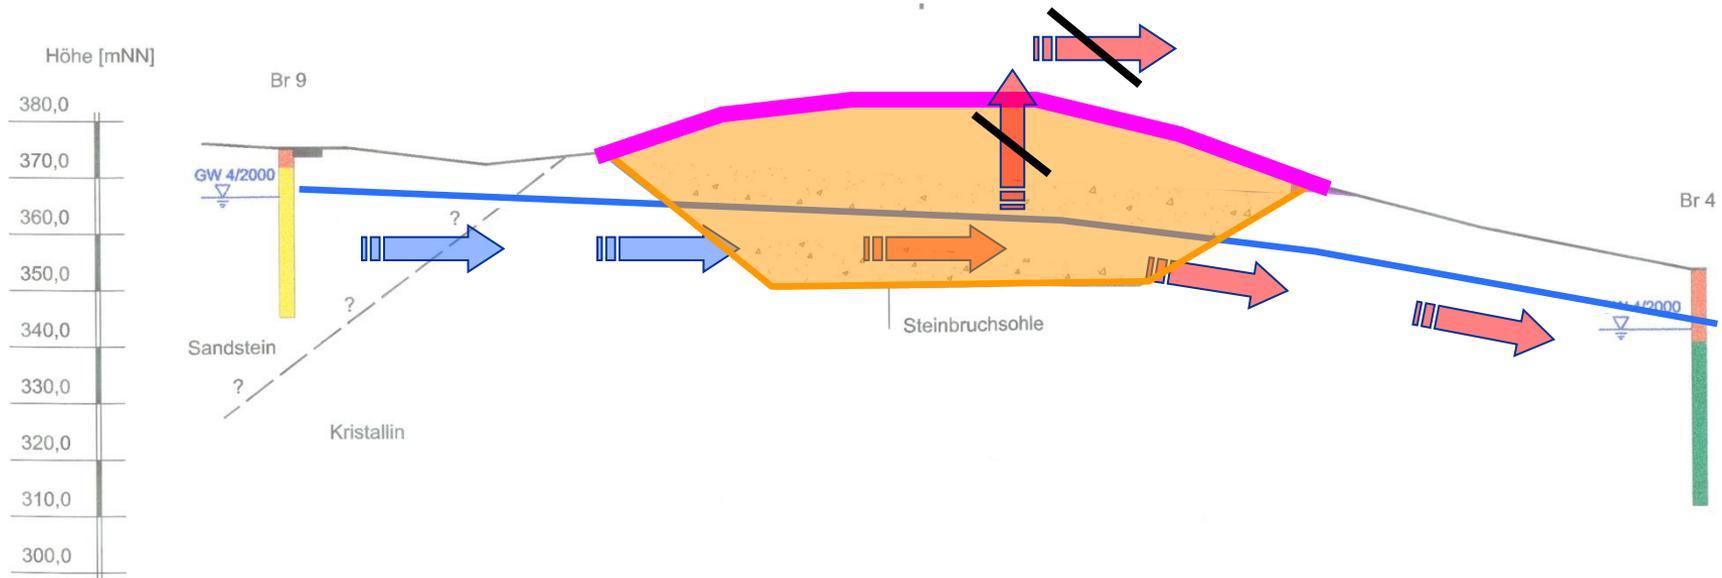
Problem

- Grundwasserzustrom in die Deponie
- Sickerwassersammelsystem funktionsuntüchtig
- Beeinträchtigung des Grundwassers

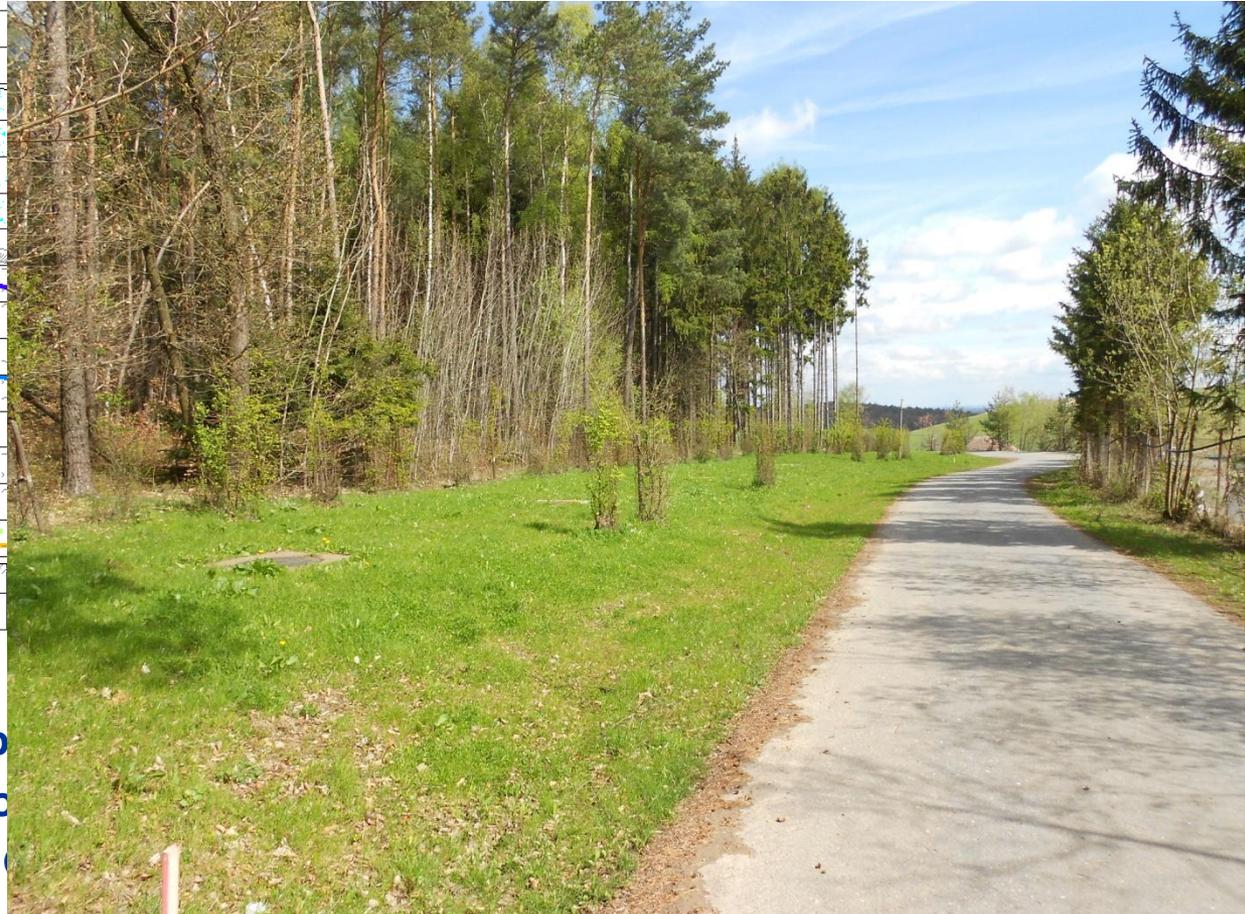
Daten Schlitzdrainage

- Länge 225 m, Tiefe 14 b
- Drainagekies bzw. Einko
- 6 Entnahmebrunnen, 2

Inbetriebnahme Juli 2008

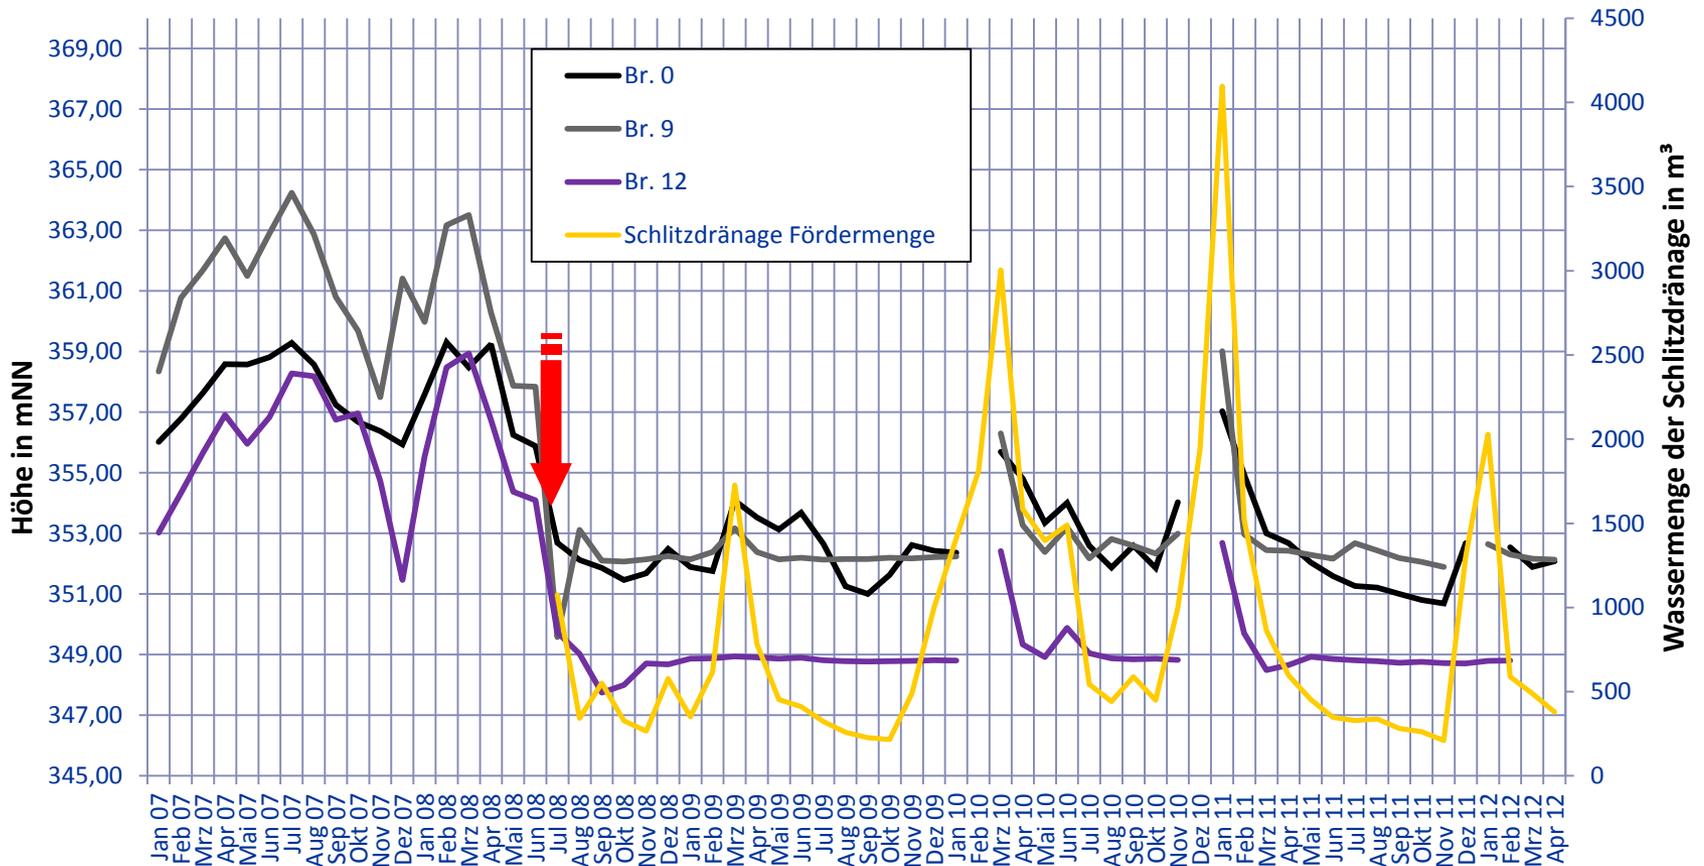
Grundwassermessstellen

- Indirekter Nachweis:
Grundwasserabsenkung
in Messstellen

- Grundwasserabsenkung in Dränage wird erreicht, jährliche Fördermenge um 10.000 m³
- Messbare Größen (Grundwasserstände, Wassermengen) führen den indirekten und direkten Nachweis, dass der Grundwasserzustrom in die Deponie 1/2 weitgehend unterbunden wird
- Sickerwasserbildung in der Deponie wird signifikant vermindert
- Betriebs- und Wartungsaufwendungen sind verhältnismäßig gering

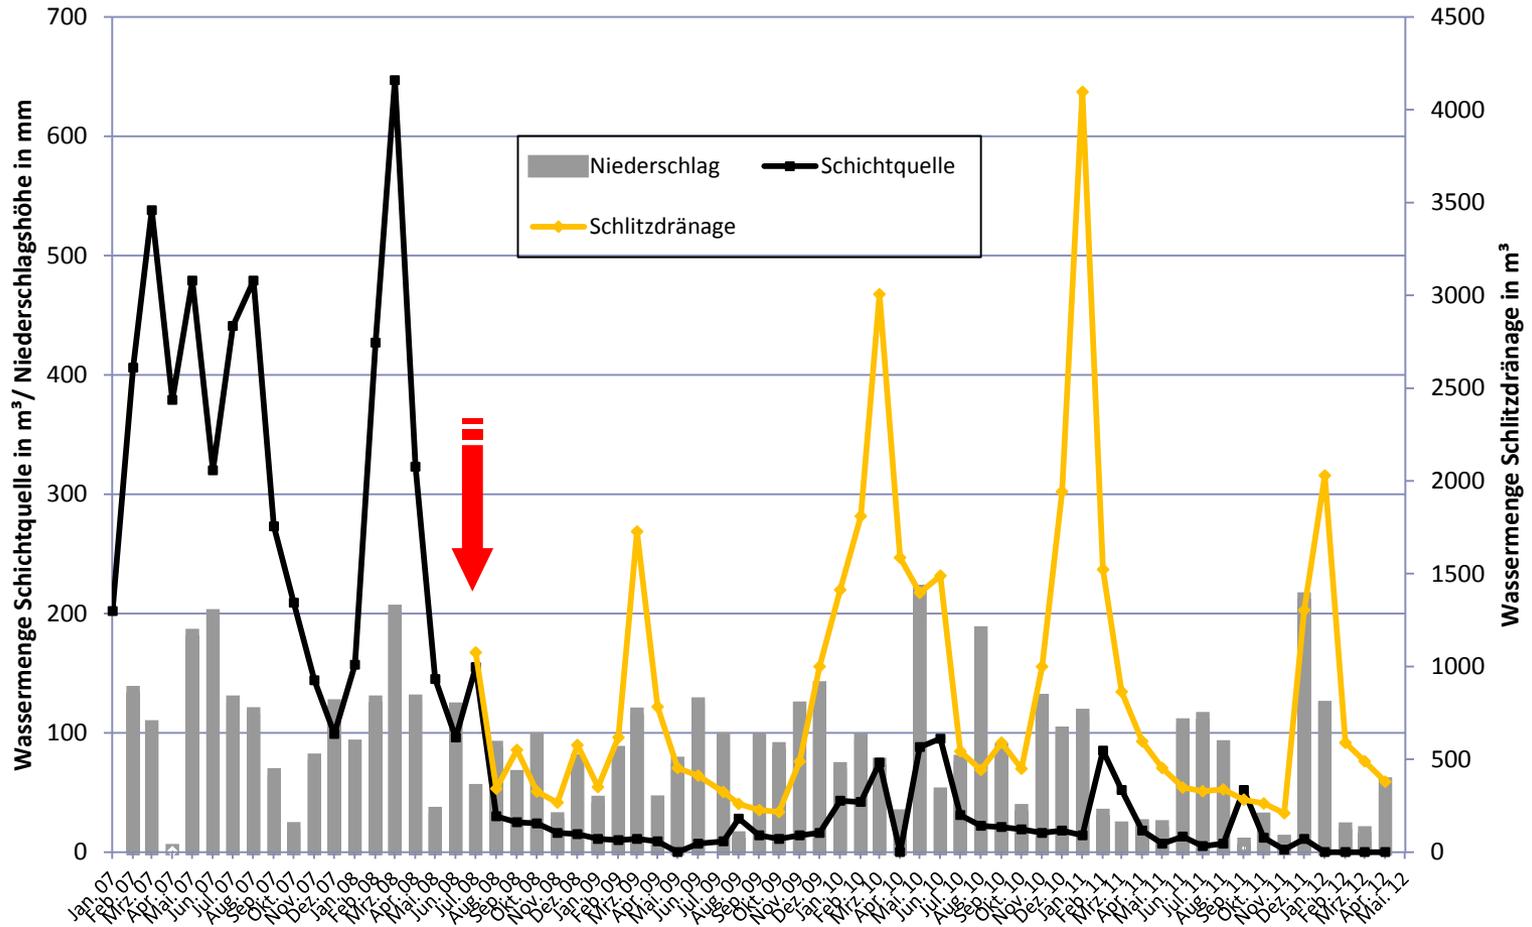
Schichtquelle unter Deponie 3

- Indirekter Nachweis:
Abnahme der
Quellschüttung
unter Deponie 3

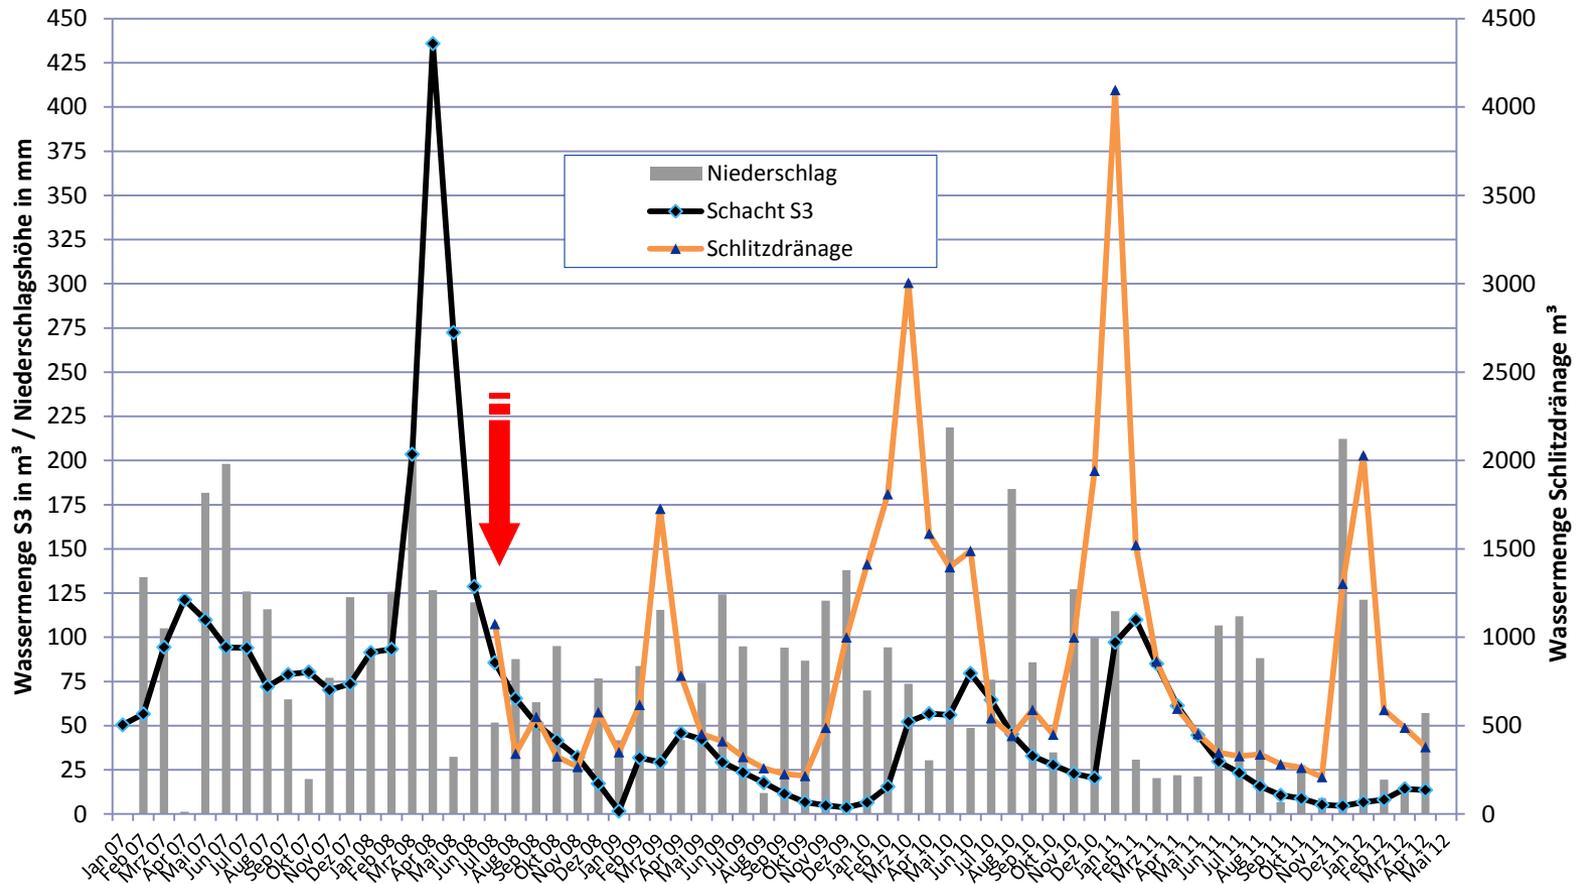
Sickerwasserschacht in Deponie 1/2

- Direkter Nachweis:
Abnahme Pumpmenge
Sickerwasser aus
Schacht S3 in
Deponie 1/2

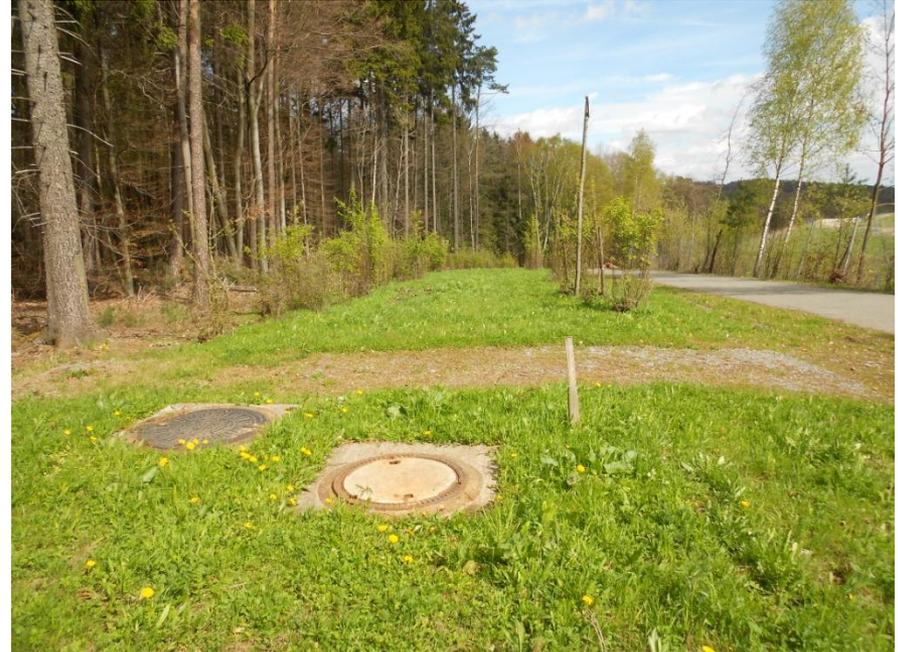
Wartung der Schlitzdränage

- **Monatliche Kontrolle der elektronisch aufgezeichneten Betriebsdaten**
- **Monatliche Messung der Wasserstände in Kontrollpegeln und möglicher Sedimentablagerung in Betriebsbrunnen**
- **Halbjährliche Qualitätskontrolle des Dränagewassers**
- **Einmal jährlich Revision der Betriebsbrunnen:
Kontrolle / Reinigung der Pumpen
Reinigung der Brunnen durch Sedimententfrachtung**
- **Ca. alle fünf Jahre bzw. bei Bedarf Kamerabefahrung der Betriebsbrunnen**
