# **Altlasten und Schadensfälle 2025**

## **– Neue Entwicklungen –**

**Weilburg, 28. und 29. Oktober 2025**

# Seminar Altlasten und Schadensfälle

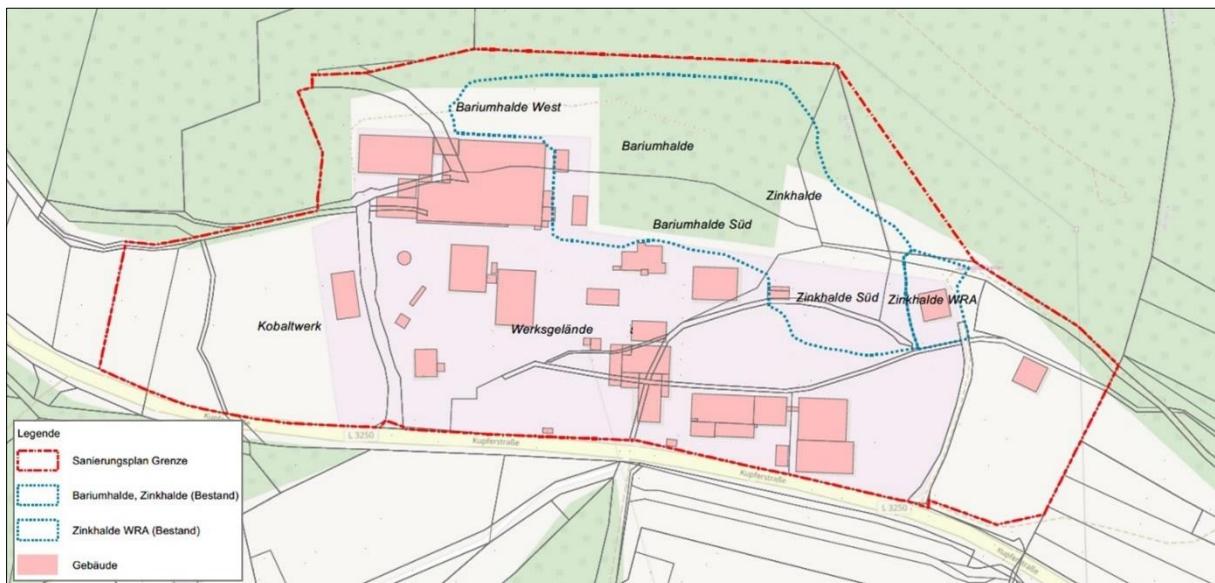
**Abb. 2:** Übersichtslageplan der Liegenschaft und Sanierungsplangebiet *Richelsdorfer Kupferhütte* mit der Rückstandshalde nördlich des Werksgeländes.

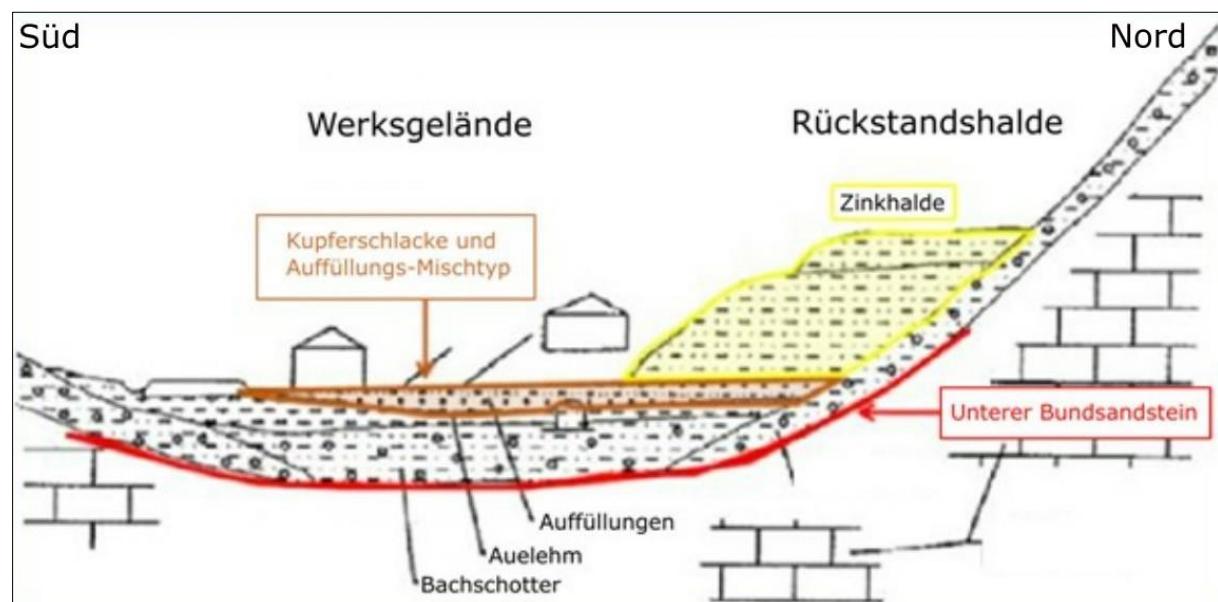
Abb. 3: Schematische Darstellung der Untergrundverhältnisse am Standort (Schnitt Süd-Nord)

Auf dem Betriebsgelände wurden auf den Auenablagerungen und Hangschuttdecken flächen-deckend Auffüllungen mit einer Mächtigkeit von 2 - 7 m abgelagert. Sie bestehen aus schluffig-sandigen Bodenarten, grobkörnigen Bauschuttresten, Anteilen aus Kupferschlacke, Sandsteinbruchstücken und untergeordnet Holzresten. Die Auffüllungen erstrecken sich im Bereich des Betriebsgeländes über die gesamte Talbreite bis an die Talflanken. Die Abfälle der Weißpigmentproduktion überlagern am nördlichen Talrand die schlackenführenden Ablagerungen des Hüttenbetriebs sowie in Hanganlehnung die Hangschuttdecke aus umgelagerten Gesteinen des Unteren Buntsandsteins.

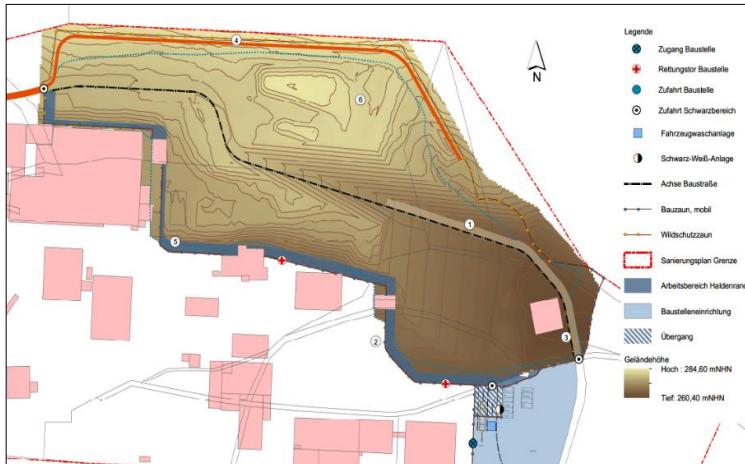
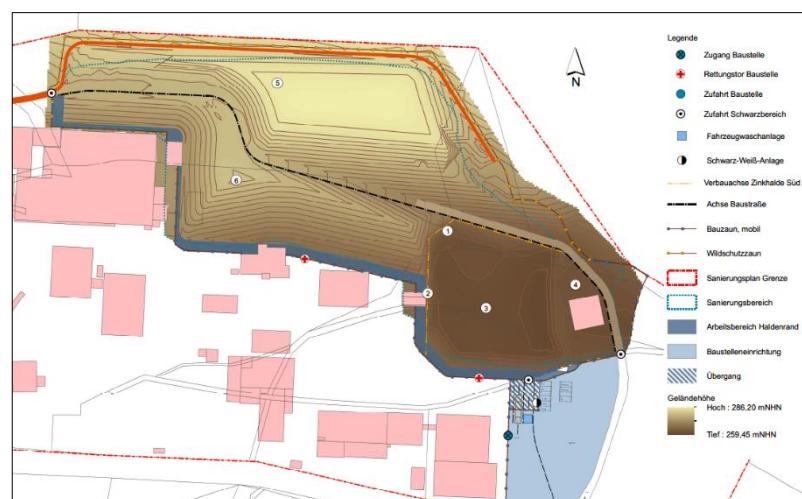
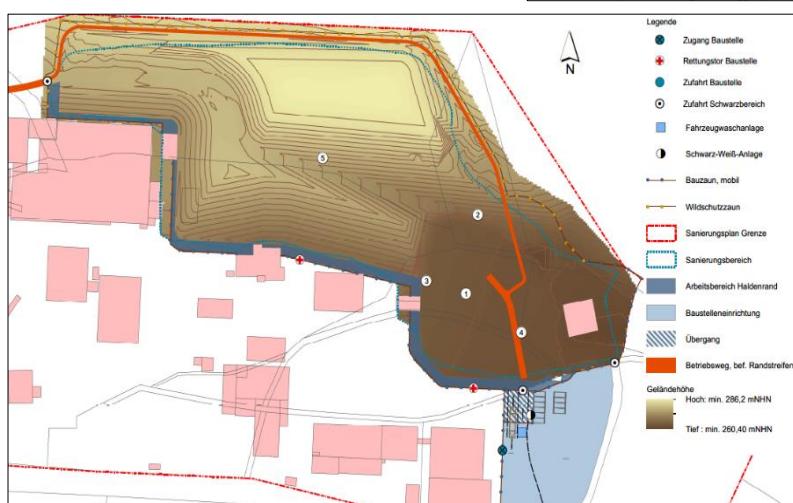
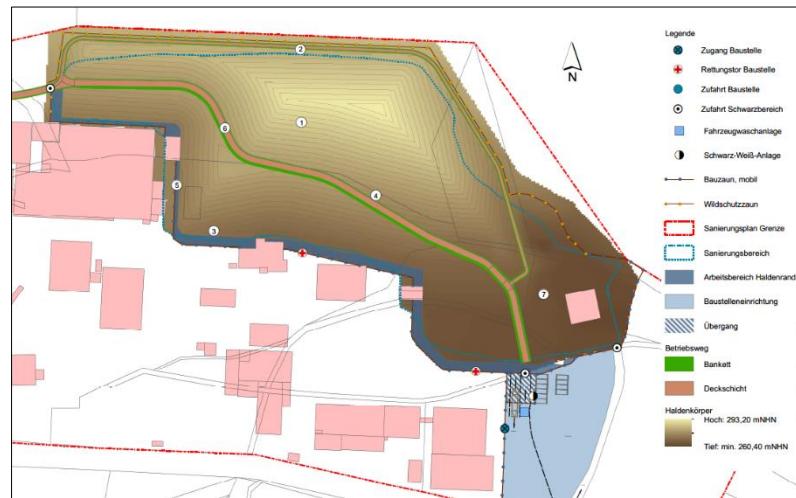
**Abb. 4 a-d:**  
Bauphasen 1-4 der Haldensanierung

- Herstellung der Baustrasse über die Halde
- Installation Grundwasserabsenkung für die Baugrube Zinkhalde Süd
- Sanierung der östlichen Teilfläche
- Ausbau des befestigten Randstreifens nördlich und östlich der Halde
- Herstellung des Haldenfußes von der westlichen Haldengrenze bis zur Wasserreinigungsanlage
- Aufbau des Haldenplateaus aus umgelagertem Haldenmaterial

- Herstellung Trägerbohlwandverbau Zinkhalde Süd
- Bohrpahlwand im Bereich der Wasseraufbereitung
- Aushub der Zinkhalde Süd
- Aushub der westlichen Teilfläche Zinkhalde
- Umlagerung Aushubmaterial in Auftragsbereiche des Haldenkörpers
- Fertigstellung der Haldenprofilierung entlang des Haldenfußes

- Herstellung der Oberflächenabdichtung aus Vlies, KDB, Drain- und Rekultivierungsschicht
- Drainageleitungen an den Haldenrändern
- Drainageleitungen an den Haldenrändern zum Werksgelände
- Drainageleitungen entlang des Betriebsweges
- Anschlussarbeiten an das Werksgelände
- Wegebau Betriebsweg, Anbindung an die Rekultivierungsschicht, Entwässerungseinrichtungen
- Infrastruktur Haldensicherung, Zaunanlage Werksgelände mit Toren

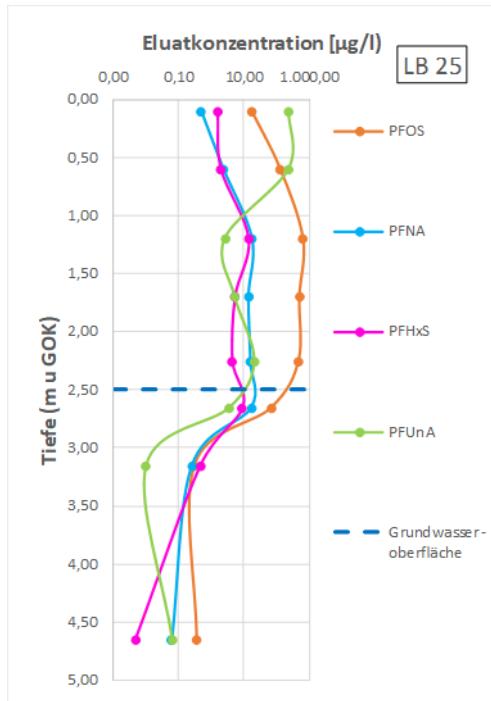
**Abbildung 1:** Vertikale Verteilung der Einzelkomponenten (Ausgangsbelastung).

Analog zu Erhebung der Ausgangsbelastung wurden zwei weitere Bodenprobenahmen zur Ermittlung der im Boden verbliebenen bzw. noch eluierbaren Schadstoffkonzentration während der Elutionsphase durchgeführt, sowie eine Abschlussbeprobung. Als Hauptschadstoffkomponenten wurden PFOS, PFNA, PFUnA und PFHxS nachgewiesen, die vorwiegend in der ungesättigten Zone nachgewiesen wurden. Eine vertikale Verteilung der Einzelkomponenten vor Beginn der Maßnahme ist in Abbildung 1 dargestellt.

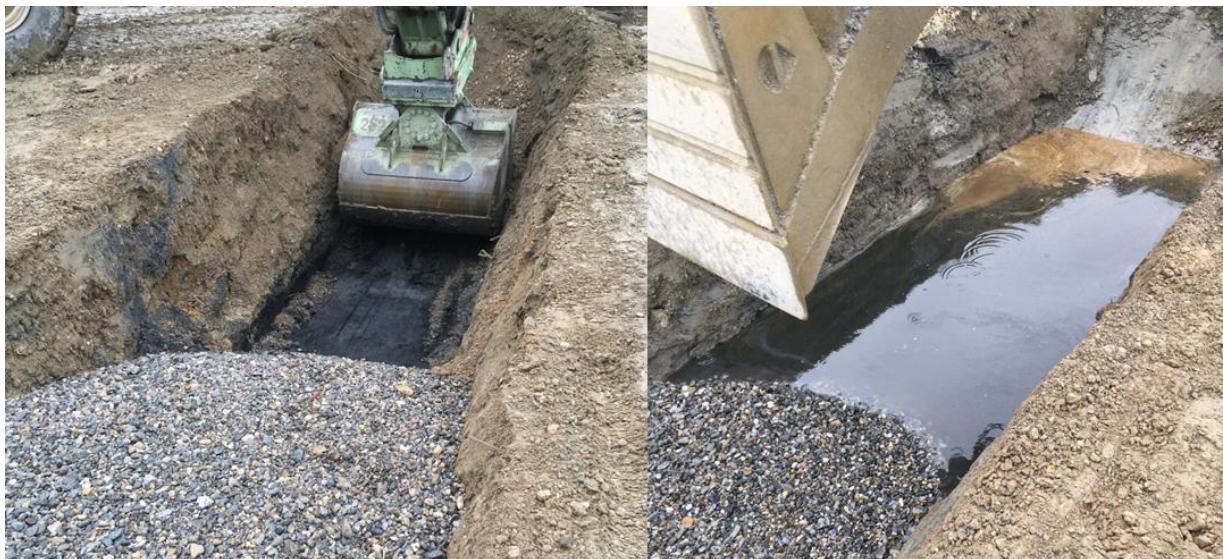
**Abbildung 1:** Einbringen von durchlässigem Kies zur Schaffung von Wegbarkeiten in die ungesättigte Zone.

Die Lösung brachten dann untersuchende Baggerschürfe (Abb. 1) in den betroffenen Bereichen, die lokal begrenzt direkt im Grundwasserschwankungsbereich, und damit etwa 1,5 m unter der damaligen Geländeoberkante, eine undurchlässige Bodenschicht aufdeckte. Schadstoffe wurden erfolgreich aus tieferen Lagen nach oben mobilisiert, haben sich jedoch im Grundwasserschwankungsbereich in dieser undurchlässigen Schicht wie unter einem Deckel angesammelt und konnten auch nicht in den darüber liegenden Bodenluftabsaugung entfernt werden. Von dort erfolgte die Rücklösung ins Grundwasser und damit anhaltend hohe Konzentrationen. Die Bodenluft in der ungesättigten Zone war vermeintlich sauber, im Grundwasser jedoch pendelten sich die Konzentrationen nach anfänglichem Rückgang auf einem Niveau über dem Sanierungszielwert ein. Zur wirksamen Sanierung mittels Air-Sparging musste also die Durchlässigkeit in die ungesättigte Zone geschaffen werden, also „Wege durch den Deckel“.

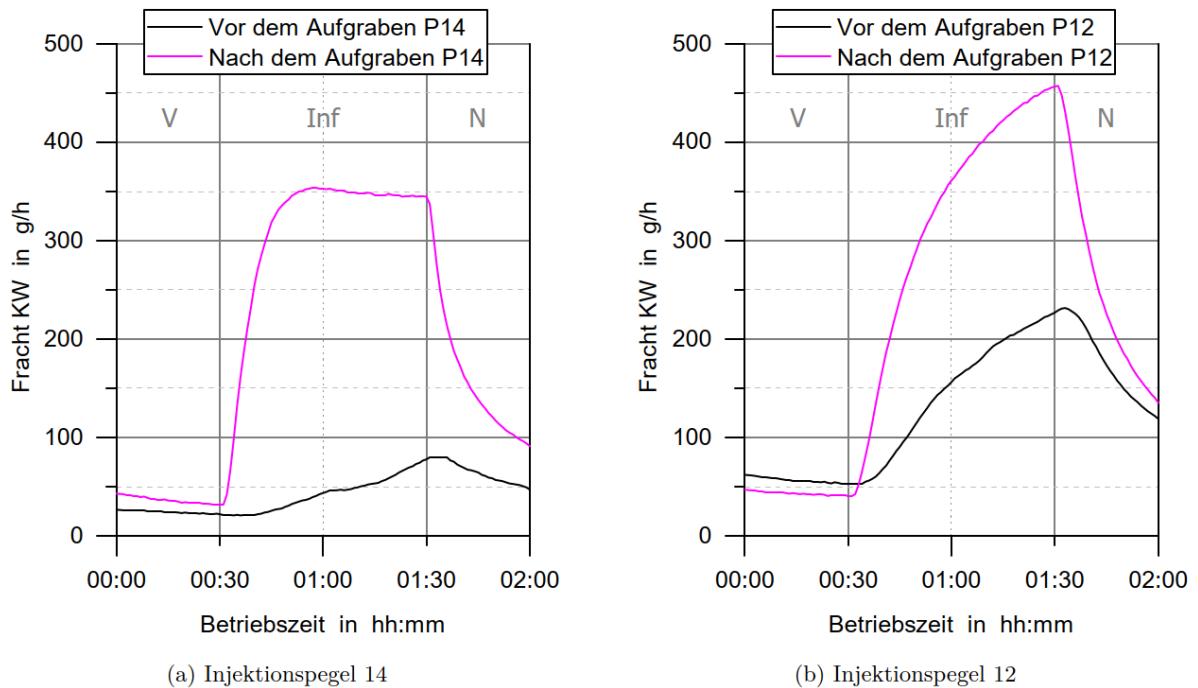
**Abbildung 2:** Vergleich der ausgetragenen Fracht an Schadstoffen vor und nach der Verbesserung der Durchlässigkeit in der Ungesättigten Zone.

Nach Wiederinbetriebnahme konnte die Wirksamkeit durch die online-Gasmesstechnik nachgewiesen werden, beispielhaft dargestellt an den Austragskurven an zwei ausgewählten Injektionspegeln im Bereich vor und nach dem Einbringen der Kiesschicht (Abb. 2).

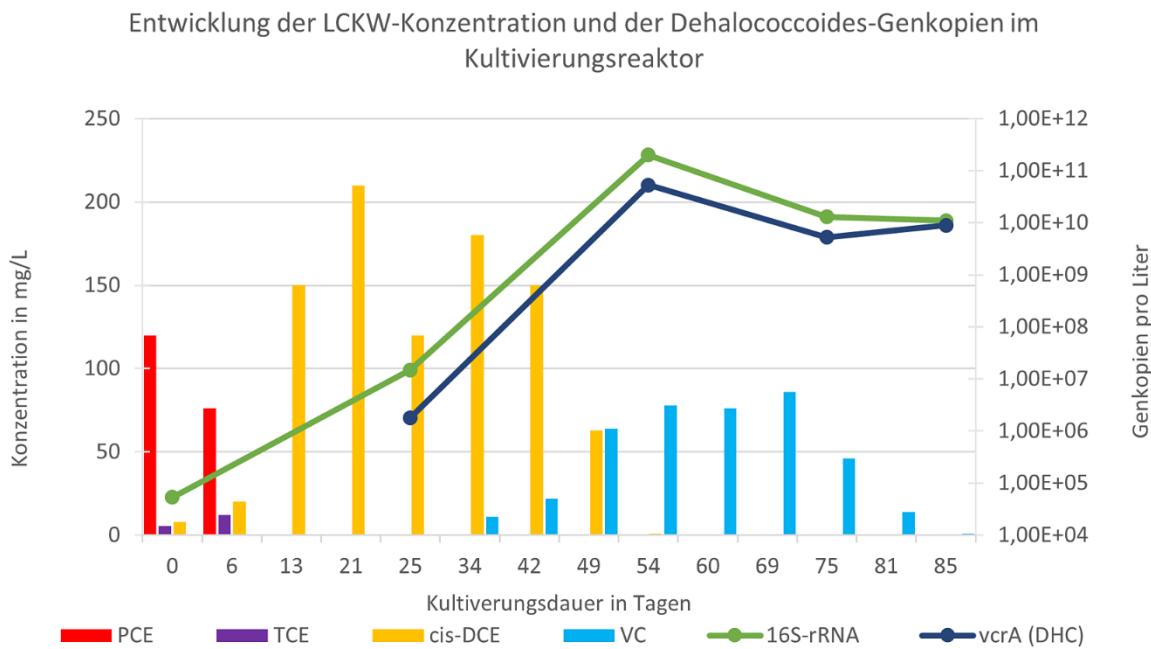
**Abbildung 3:** Entwicklung der Konzentration und Bakterienpopulation im Kultivierungsreaktor.

konnte eine reduktive Dechlorierung der zugegebenen LCKW beobachtet werden, bei der das Tetrachlorethen schrittweise bis zum Ethen abgebaut wurde.

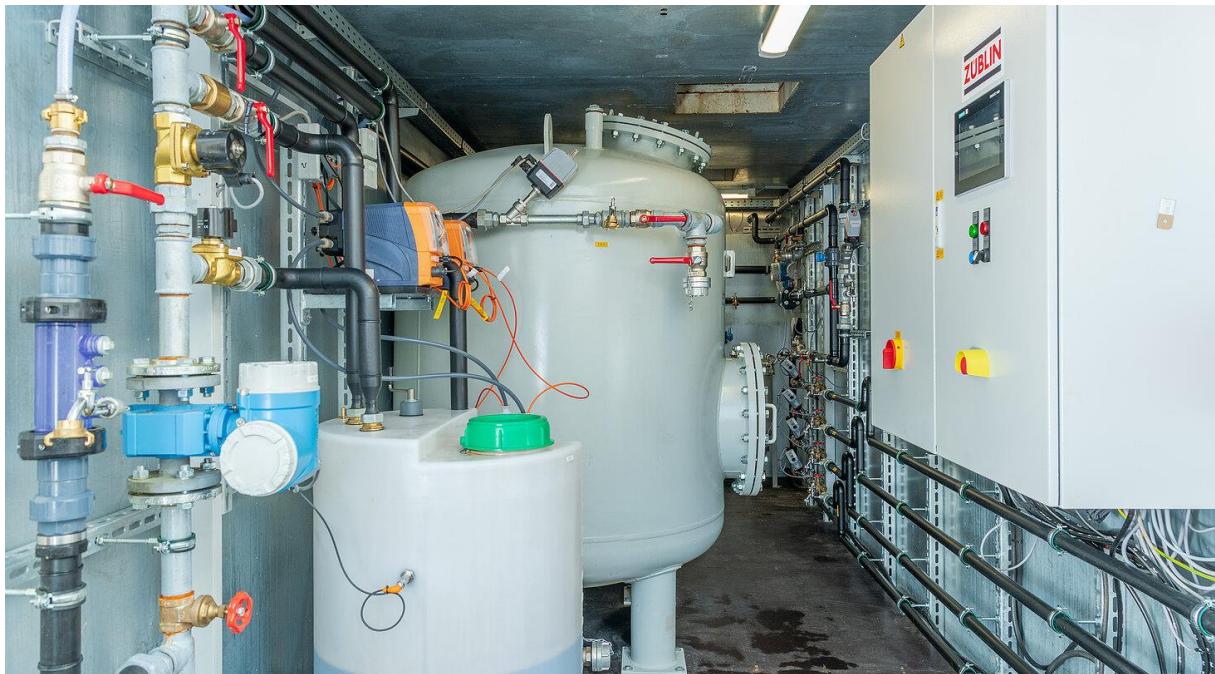
**Abbildung 4:** Anlagentechnik zur Vorbehandlung des Injektionswassers mit großem Bioreaktor zur Sauerstoffzehrung.

In einem ersten Verfahrensschritt wird das sauerstofffreie Wasser deshalb einem Bioreaktor zugeführt, in dem der gelöste Sauerstoff nahezu vollständig durch mikrobielle Atmung aufgezehrt wird. Dadurch können bereits vor der Infiltration anaerobe Bedingungen geschaffen werden, die eine Grundvoraussetzung für die reduktive Dechlorierung darstellen. Ein möglicher Austrag von Biomasse aus dem Bioreaktor und damit weniger Probleme im Pegel wird durch einen nachgeschalteten Sandfilter sowie drei parallel geschaltete Beutelfilter verhindert. Anschließend erfolgt die Infiltration des kohlenstoffhaltigen, sauerstoffarmen Wassers über neun Infiltrationsbrunnen in den Untergrund. Jeder

Brunnen ist mit einem Regelventil ausgestattet, um eine definierte Infiltrationsrate sicherzustellen und eine gleichmäßige Verteilung im Schadensbereich zu erreichen.

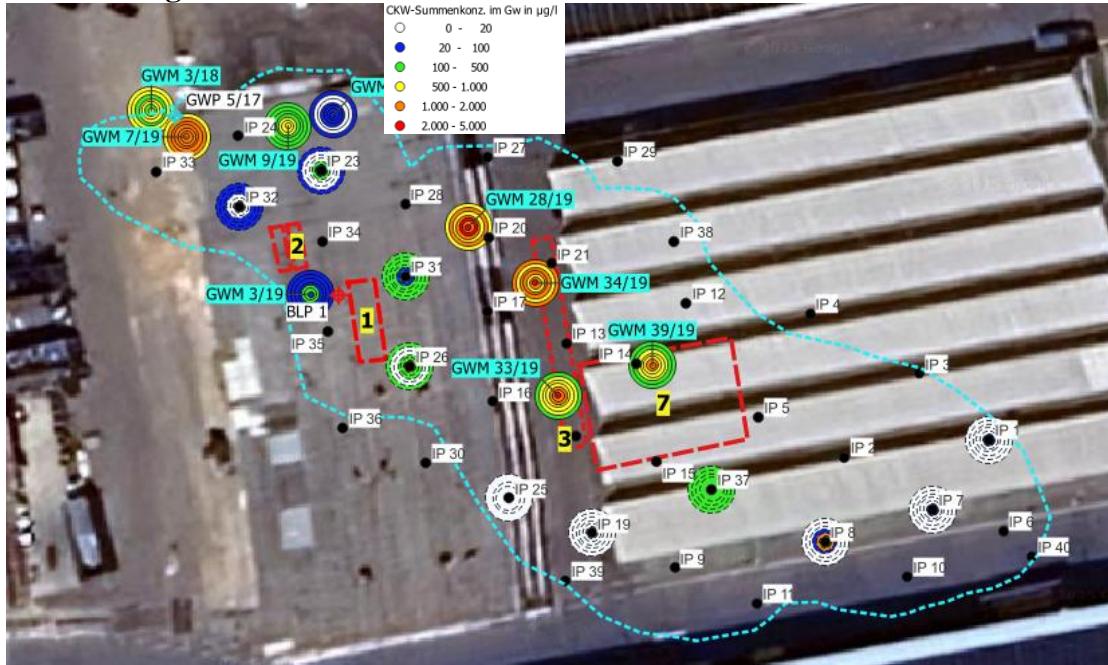
### Entwicklung der CKW-Summenkonzentration im Schadensbereich

Konzentrische Kreise um die GWM (schwarzer Punkt) zeigen das Niveau der CKW-Summenkonzentration zum jeweiligen Probenahme-Zeitpunkt, beginnend von innen nach außen (aktuellste Ergebnisse)

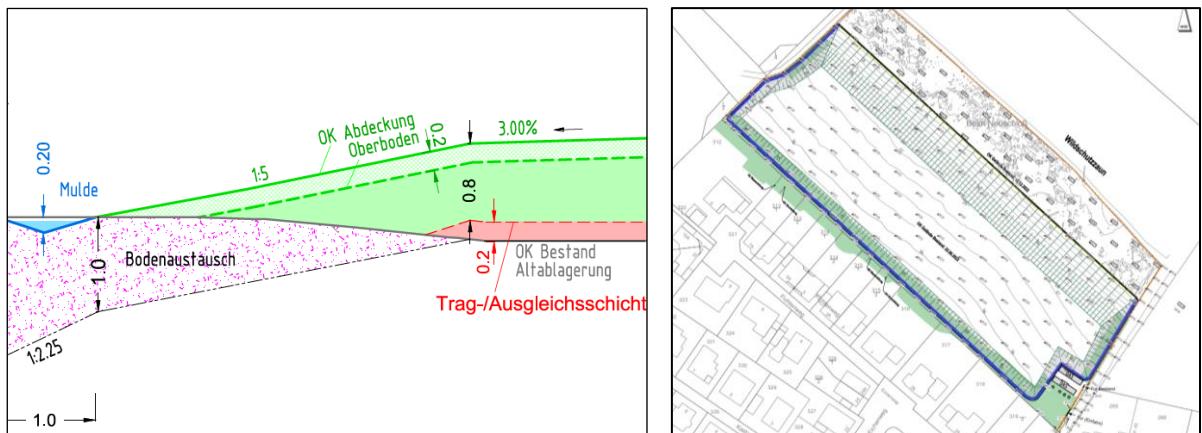
**Abbildung 1:** Randbereich der Oberflächenabdeckung in Richtung der Privatgärten mit Bodenaustauschmaßnahme sowie allgemeiner Aufbau der Oberflächenabdeckung (links). Bereich der Bodenaustauschmaßnahme (flächig grün) sowie Oberflächenverlauf der Abdeckung (rechts).

Für die Privatgrundstücke bestand das Ziel einer uneingeschränkten Nutzbarkeit der Flächen. Hierfür wurden in den betroffenen Privatgrundstücken sowie ergänzend im östlichen Randbereich Bodenaustauschmaßnahmen durchgeführt (siehe Abbildung 1). Der belastete Boden wurde ausgehoben und im mittleren Bereich der Altablagerung verbracht. Nach der Freimessung der Böschung und Sohle wurden die Bereiche mit unbelastetem, geeignetem Unterboden (bis 0,5 m u. GOK) und Oberboden verfüllt.

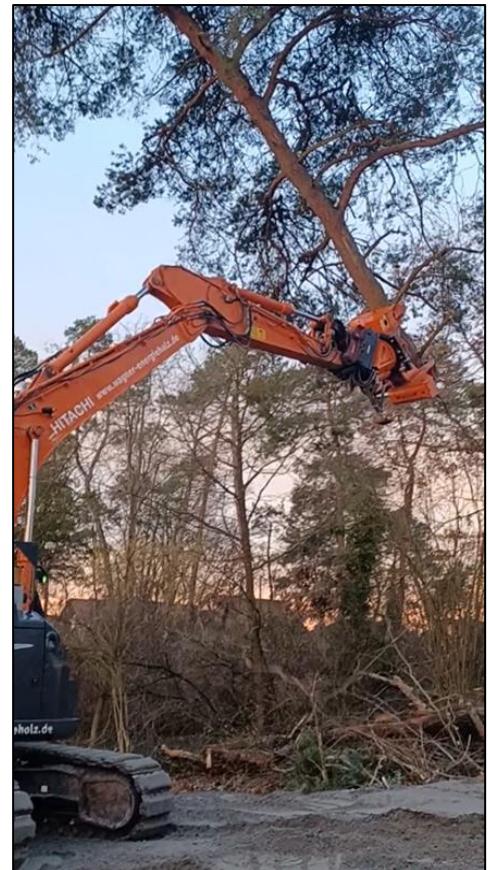
**Abbildung 2:** Fällgreifer mit Guillotine

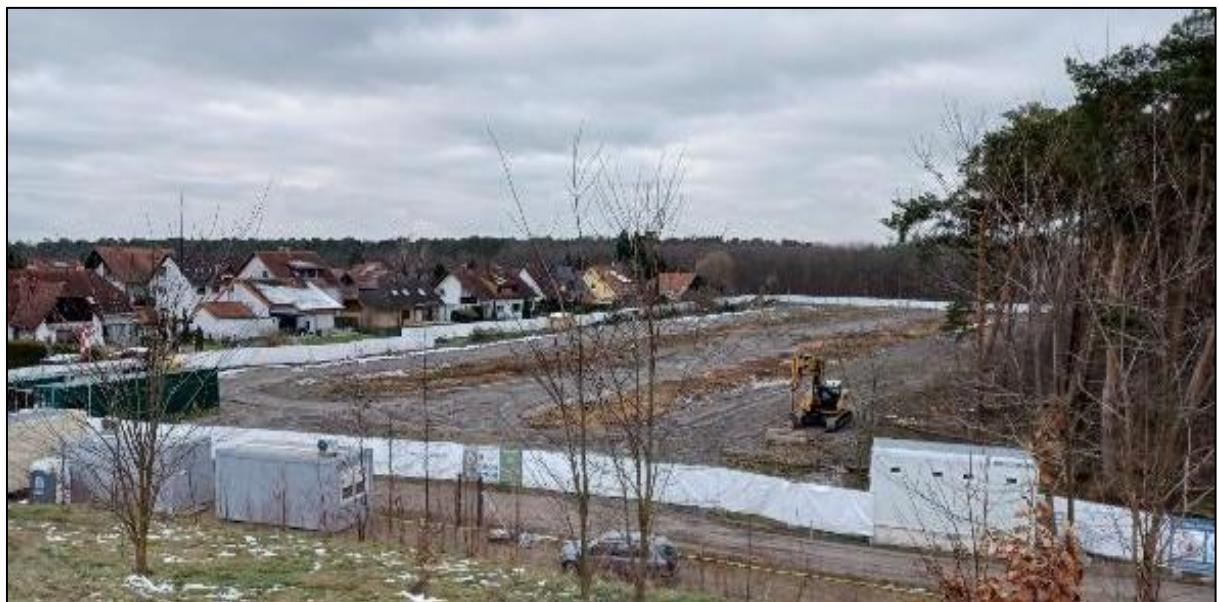
**Abbildung 3:** Blick vom Sodabuckel auf die gerodete Waldfläche mit offenen Bereichen und mit einer Trag- und Ausgleichsschicht bedeckten Schneisen.

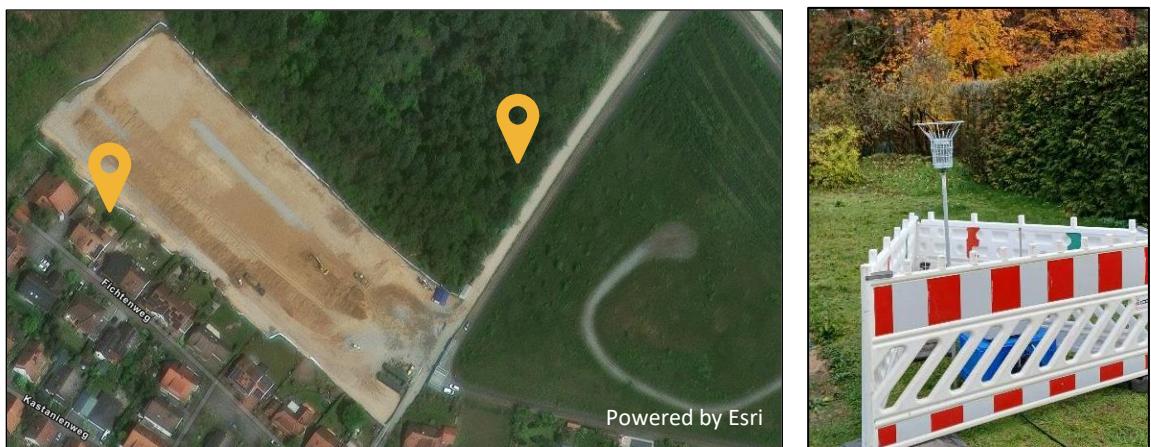
**Abbildung 4:** Standorte der Bergerhoffgefäß der begleitenden Staubdepositionsmessungen (links) sowie Bergerhoffgefäß im Privatgarten, angrenzend an die Sanierungsfläche (rechts)

Zur Überwachung der Staubbelastung erfolgten im Umfeld der Sanierungsmaßnahme Staubdepositionsmessungen. Hierfür wurden bereits im Vorfeld zur Durchführung von Nullmessungen Bergerhoffgefäß an zwei Messstandorten in Luv und Lee aufgestellt (siehe Abbildung 4). Der Staubniederschlag wurde vor Beginn der Maßnahme sowie alle vier Wochen auf den Parameter Arsen untersucht. Hierbei wurden maximale Arsengehalte im Bereich der Bestimmungsgrenze von  $0,2 \mu\text{g}/\text{m}^2/\text{d}$  nachgewiesen.

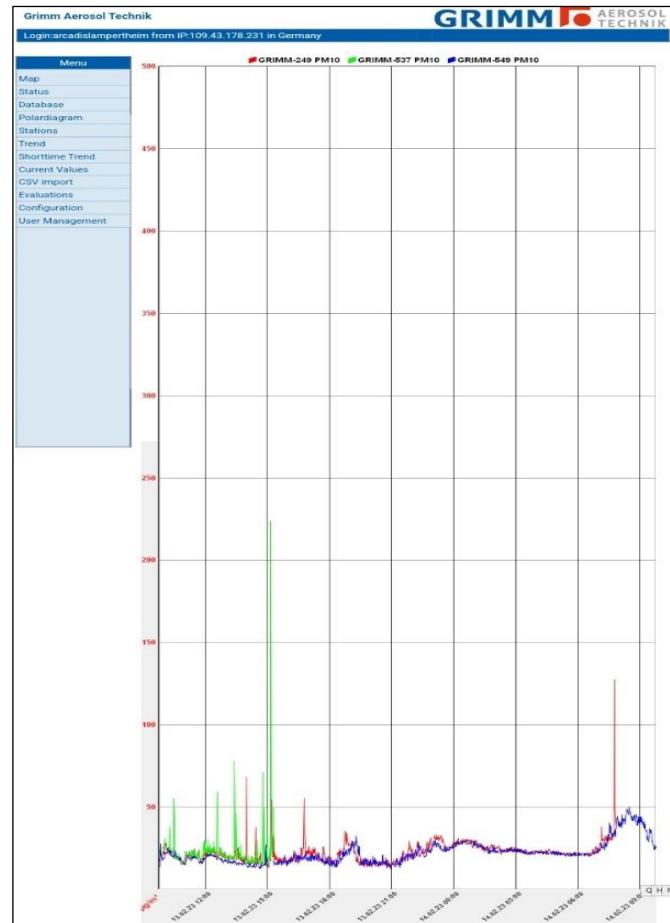
**Abbildung 5:** Visuelle Darstellung der aktuellen Schwebstaubkonzentration der drei Messgeräte über den Onlinezugang des Betreibers GRIMM Aerosol-Technik

Staubminderungsmaßnahmen wie z.B. eine Bewässerung umgesetzt. Neben dem Alarm- und Handlungswert war ein gleitender Tagesmittelwert von  $40 \mu\text{g}/\text{m}^3$  (ermittelt aus stündlichen Messungen) einzuhalten. Die aktuellen Messdaten konnten über einen Onlinezugang des Betreibers visuell abgerufen werden (siehe Abbildung 5).

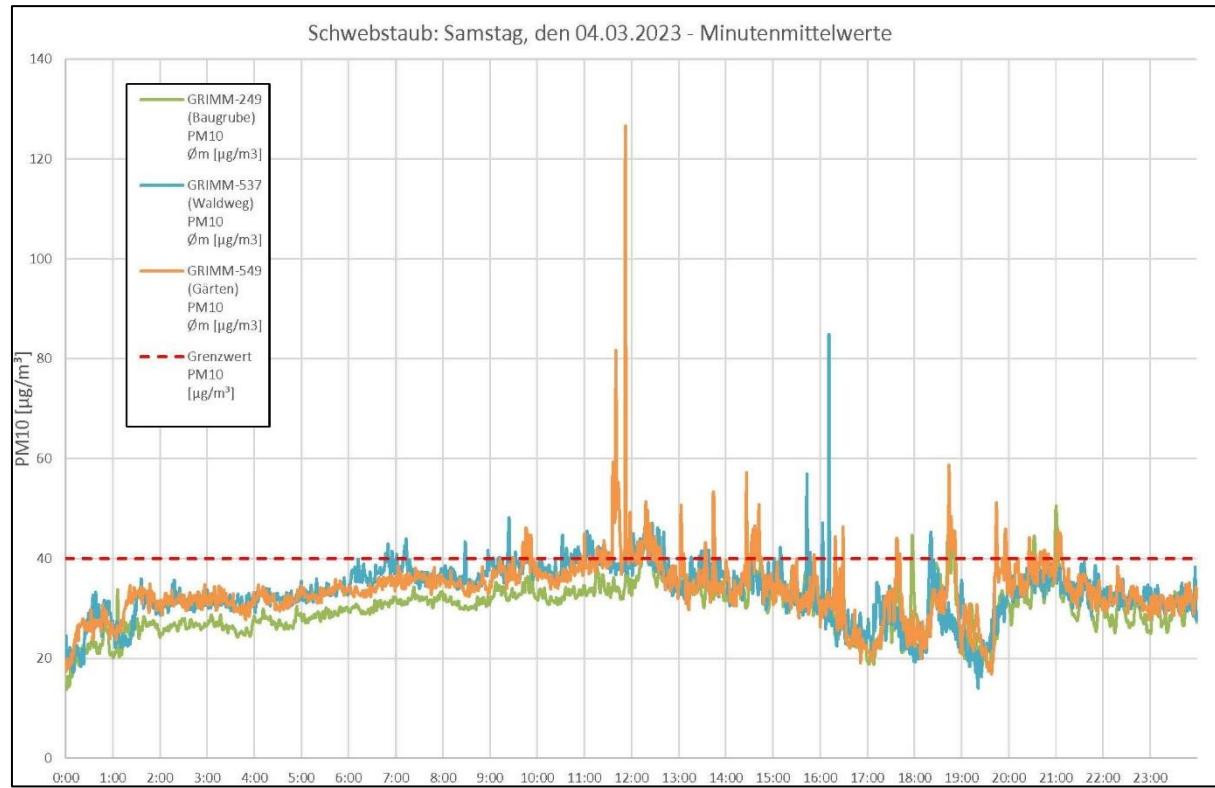
**Abbildung 6:** Auswertung von Minutenmittelwerte mit Grenzwertüberschreitung an allen drei Messgeräten an einem Samstag ohne Arbeitsmaßnahmen im Bereich der Sanierungsfläche.

Im Laufe der Maßnahme kam es an den Messgeräten zu mehreren Überschreitungen des Handlungswertes in den Minuten- und Tagesmittelwerten. Ursache hierfür war vor allem die sehr trockene Witterung, die auch am Wochenende, ohne Arbeiten auf dem Gelände der Sandgruben, zu Überschreitungen des Grenzwertes führte (siehe Abbildung 6).

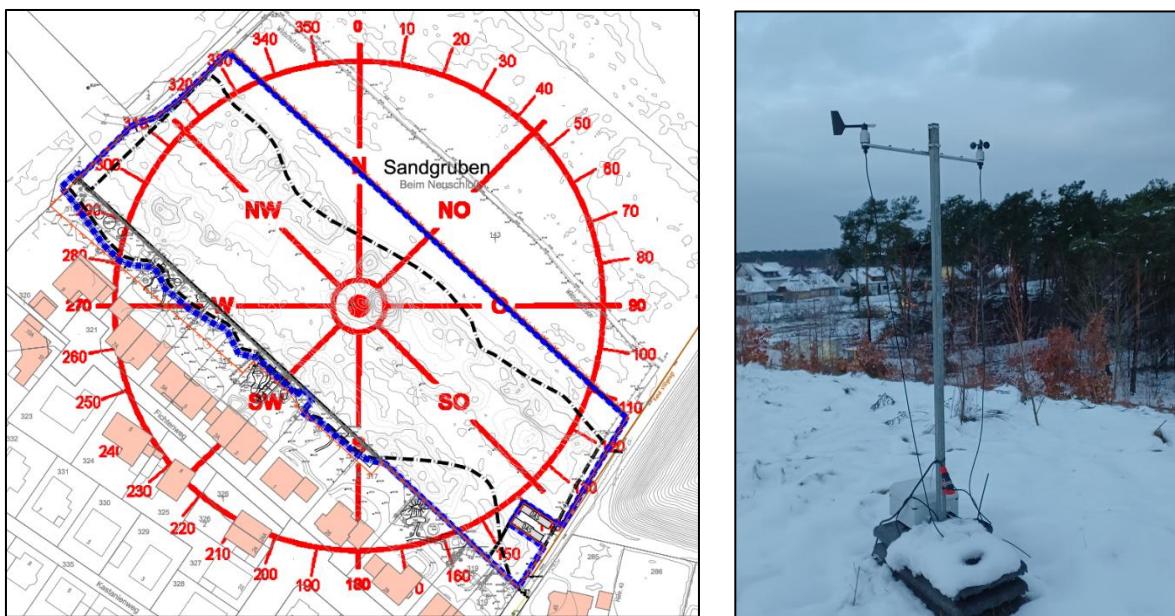
**Abbildung 7:** Lageplan mit Sanierungsbereich (blau) und Windrose (links) sowie Windmessstation auf dem Sodabuckel (rechts)

Windgeschwindigkeit/-richtung wurden einerseits im Bereich des Baufelds Windsäcke aufgestellt, andererseits auf dem angrenzenden Sodabuckel erhöht eine Wetterstation installiert (siehe Abbildung 7).

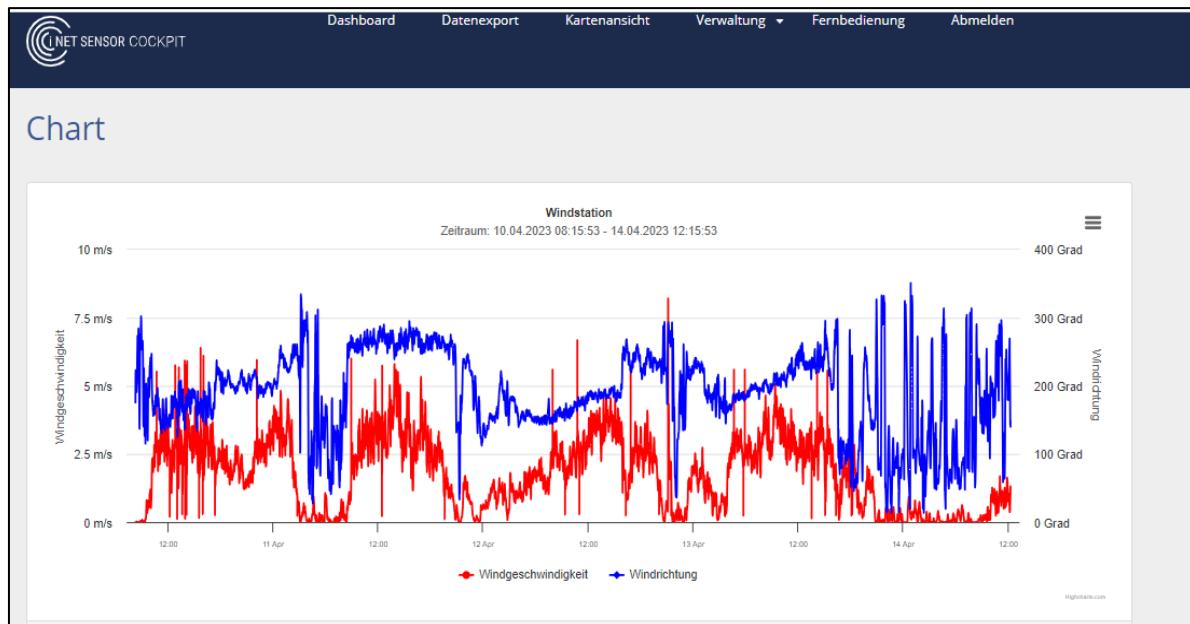
**Abbildung 8:** Onlinedarstellung der Winddaten der Messstation

Die Daten der Winderfassung konnten ebenfalls online eingesehen und abgerufen werden (siehe Abbildung 8). Zur detaillierten Betrachtung der Daten im Bereich der vorgegebenen maximalen Windgeschwindigkeit/-richtungen wurden die Daten regelmäßig abgerufen und ausgewertet. An windigen oder böigen Tagen wurden die Arbeiten mit belasteten Bodenmaterial vorsorgend pausiert.

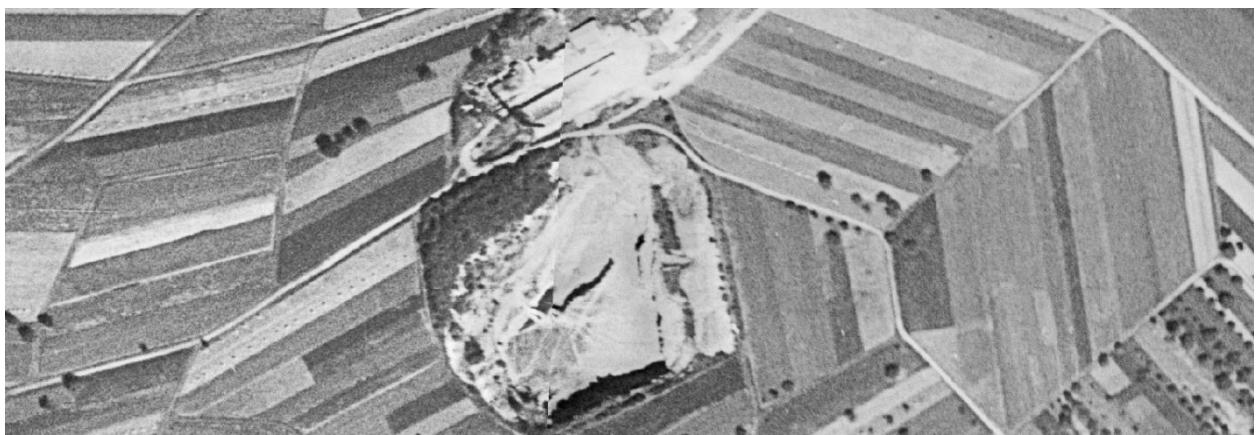
**Abb. 1:** Luftbild des KVG-Gelände 1953 zur Zeit des Muschelkalkabbaus (Quelle: Geoportal Hessen)

Vor dem Nutzungszeitraum der Fa. KVG (ab ca. 1965) war auf dem Gelände ein Unternehmen mit ähnlichem Unternehmenszweck ansässig (Fa. Südwest-Metall). Davor, mind. ab 1945, war ein Steinbruchbetrieb (Fa. Westermann) ansässig, dessen Abbaugrube noch südlich des KVG-Werksgeländes in Form eines Steinbruchs mit Grundwasseraufdeckung erhalten ist. Abgebaut wurden lokal anstehende Massenkalke (Abb. 1).

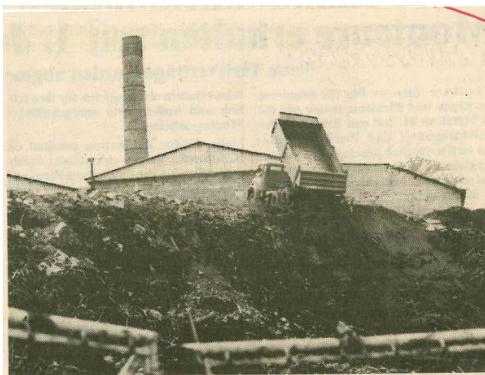
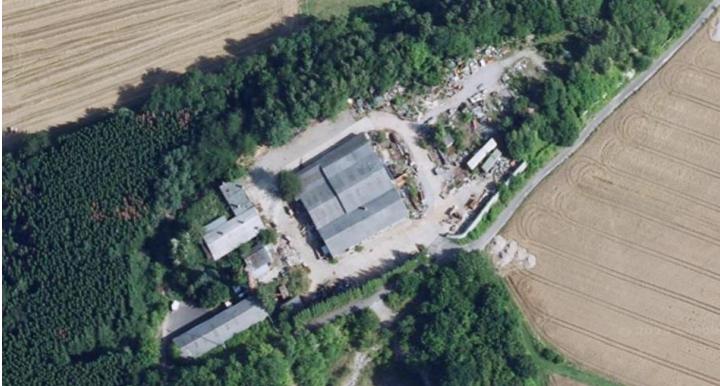
**Abb. 2 u. 3:** Undatiertes Foto und KVG-Gelände 2009

Das Betriebsgelände steht auf einer künstlich hergestellten Berganlehnung (Abb. 2 u. 3), welche nach Nordosten bzw. Osten sukzessive zunimmt und die natürliche Geländeoberfläche überragt. Neben dem entstandenen Abraum des Muschelkalkabbaus wurden auch Fremdabfälle abgekippt.

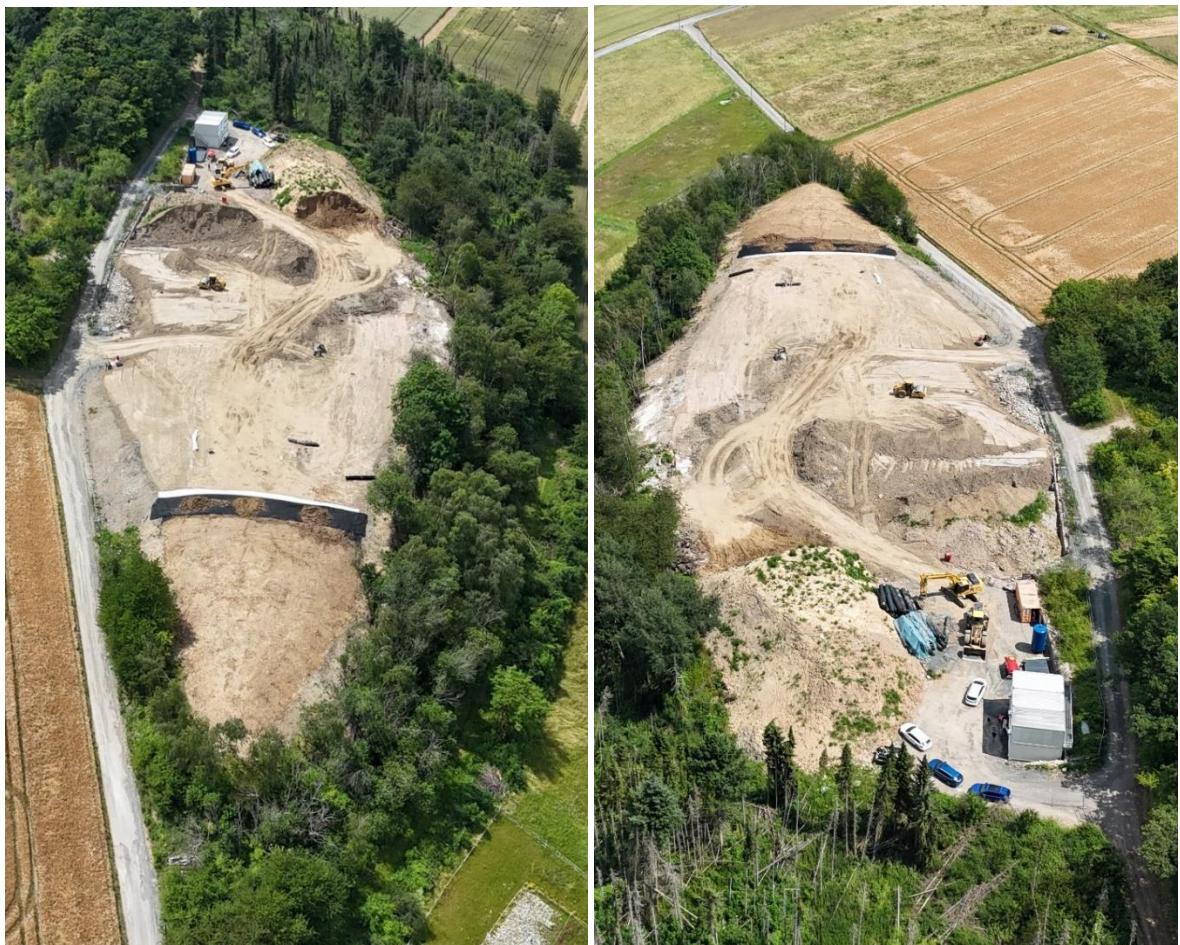
**Abb. 4 u. 5:** Bau des Abdichtungssystems aus Drainagematte (schwarz) und Tondichtungsbahn (weiß) in Blickrichtung West (links) und Ost (rechts) im Sommer 2024 (Quelle: D. Fröhlich, HIM-ASG).

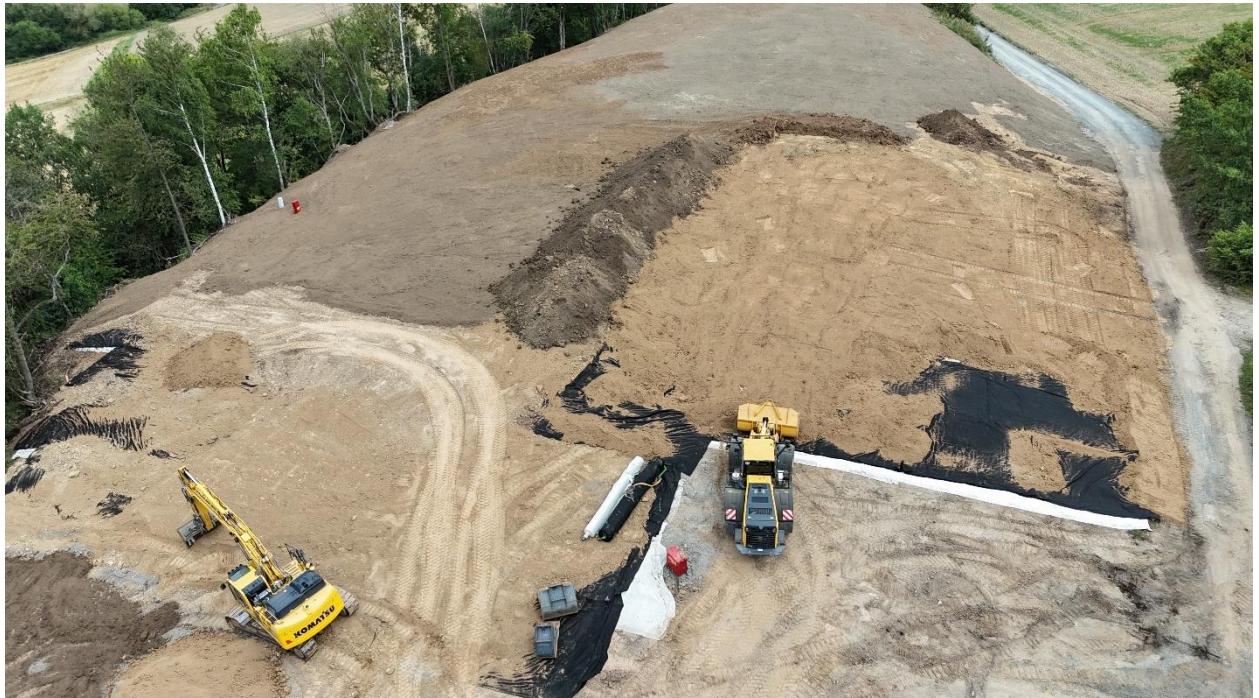
**Abb. 6:** Detailaufnahme des Aufbaus des Abdichtungssystems (Quelle: D. Fröhlich, HIM-ASG)

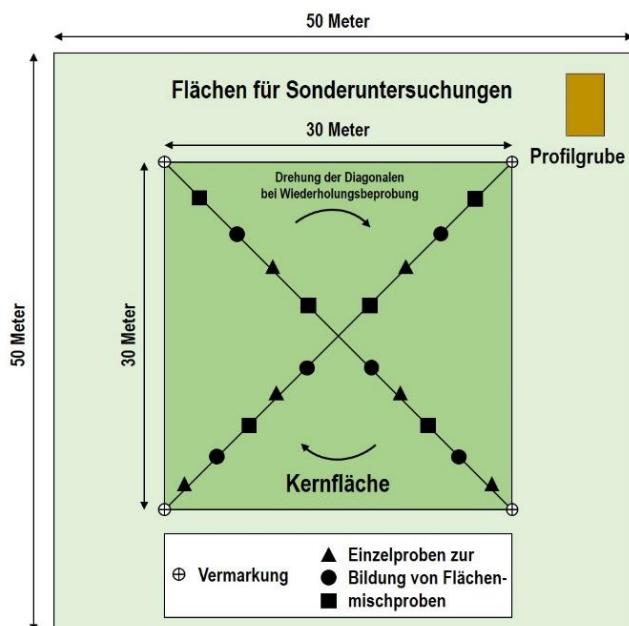
**Abb. 1:** Schematisches Probennahmekonzept auf hessischen Boden-Dauerbeobachtungsflächen (BDF)

werden. Die Einzelproben werden pro Entnahmetiefe zu drei Mischproben vereinigt, die im Labor separat auf bodenkundliche Standardparameter sowie anorganische Stoffe untersucht werden. Messungen auf organische Stoffe, inklusive der PFAS-Analysen, werden aus Kapazitätsgründen nur an einer einzigen Flächenmischprobe pro Entnahmetiefe durchgeführt, die aus allen 18 Einzelproben gebildet wird. Die Proben werden nicht nach Tiefenstufen, sondern horizontspezifisch entnommen, d. h. die Entnahmetiefen variieren entsprechend der bodenkundlichen Horizontansprache. Neben dem Probenmaterial, welches direkt analysiert wird, werden zusätzlich Rückstellproben in der Bodenprobenbank des HLNUG archiviert (Abb. 2) und stehen gegebenenfalls für retrospektive Untersuchungen bereit [3].

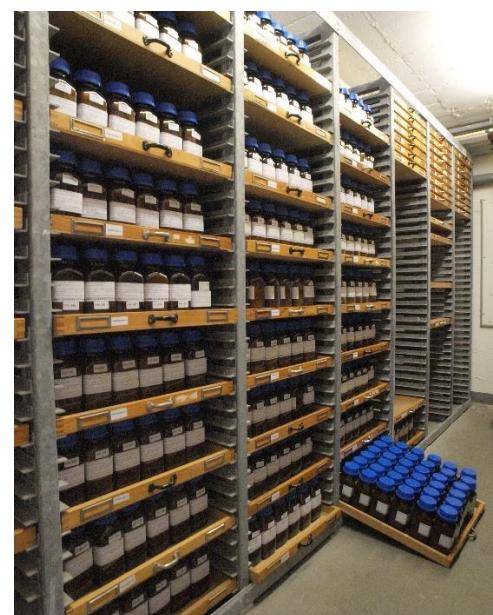
**Abb. 2:** Blick in die Bodenprobenbank des HLNUG, in der auch BDF-Rückstellproben eingelagert werden

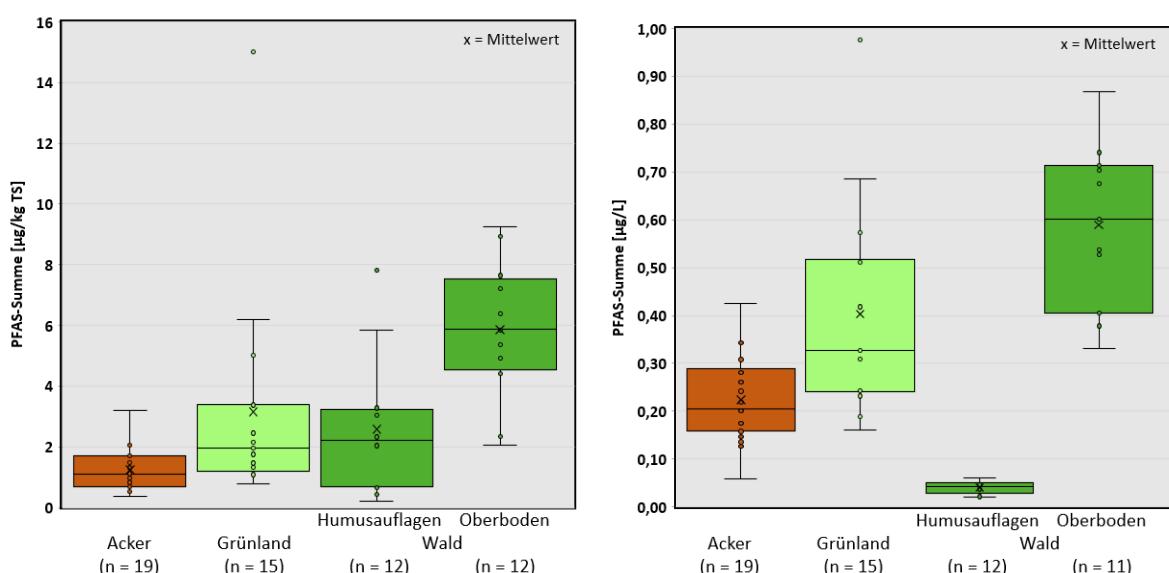
**Abb. 3:** Box-Whisker-Plots der PFAS-Feststoffgehalte (links) und PFAS-Eluatgehalte (rechts, Elution Oberböden Wasser/Feststoffverhältnis 2:1, Humusaufklagen Wasser/Feststoffverhältnis 10:1) in den Oberböden und Humusaufklagen hessischer BDF, differenziert nach den Nutzungen Acker (inkl. Weinbau), Grünland und Wald

In den wässrigen Eluaten der Oberboden-Proben waren die Nachweisraten noch höher als im Feststoff, bedingt auch durch die deutlich niedrigere Bestimmungsgrenze. In allen bis fast allen Proben konnten die Carbonsäuren von PFBA bis PFNA sowie die Sulfonsäuren PFBS, PFHxS und PFOS gemessen werden. Manchmal konnten auch die sehr langkettigen Carbonsäuren (PFDA, PFUnA, PFDoDA und PFTrDA), weitere Sulfonsäuren (PFPeS, PFHpS, PFDS) sowie PFOSA und H4PFOS bestimmt werden.

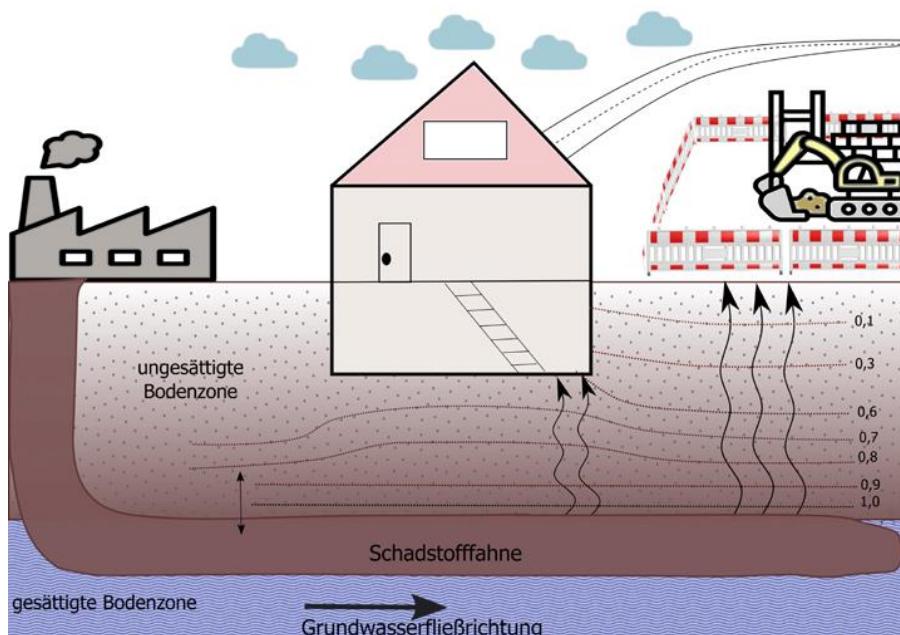
**Abb. 1:**Expositionsszenario Grundwasser-Bodenluft-Innenraumluft bei Schadstofffahnen im Grundwasser; Bildmitte: Anreicherung von Schadstoffen (BTEX/LCKW) unterhalb des Gebäudes ([1] verändert).

Bei der worst-case-Fallgestaltung reichern sich BTEX/LCKW unterhalb der Bodenplatte eines Gebäudes an (vgl. Abbildung 1 mittlerer Bereich). Dagegen ist im rechten Teil der Abbildung 1 erkennbar, dass in unversiegelten Bereichen keine Anreicherung von BTEX/LCKW stattfindet.

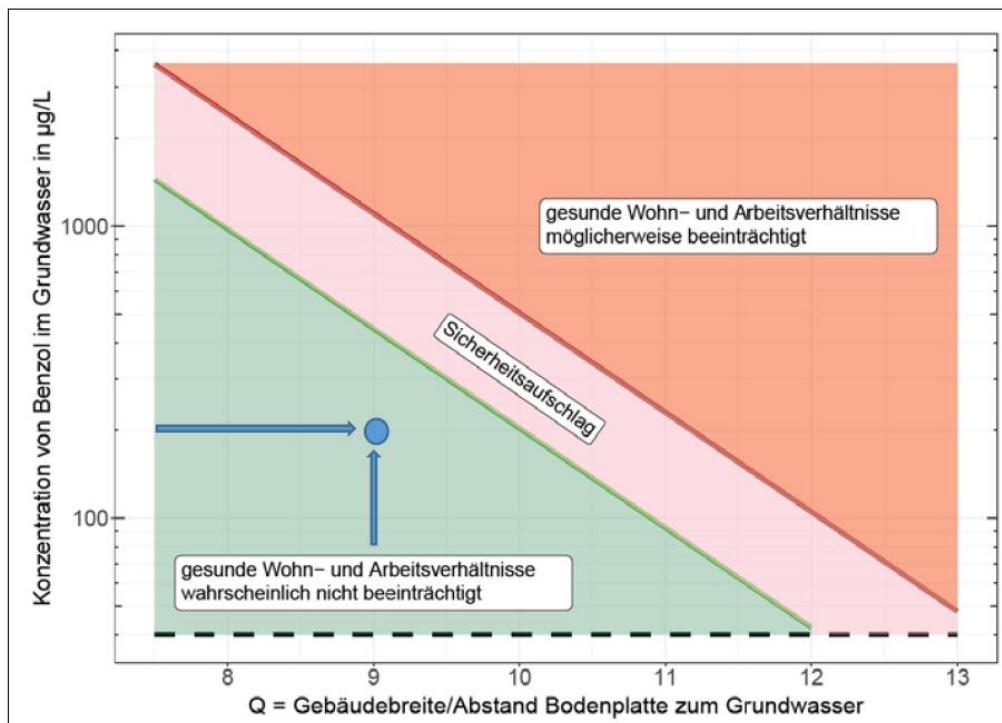
**Abb. 2:** Grafik hinsichtlich der gesunden Wohn- und Arbeitsverhältnisse betreffend das Expositionsszenario Grundwasser-Bodenluft-Innenraumluft. Das Beispiel gilt für eine Benzolkonzentration von 200 µg/l und für ein Q von 9; in diesem Fall sind die gesunden Wohn- und Arbeitsverhältnisse wahrscheinlich nicht beeinträchtigt. Die Grafik basiert auf [1] und [6].
