Zwei Fallbeispiele

FALLBEISPIEL 1 – Maschinenbauer mit CKW-Schaden

FALLBEISPIEL 2 – CKW-Fahne im Abstrom ehem. US-Kaserne

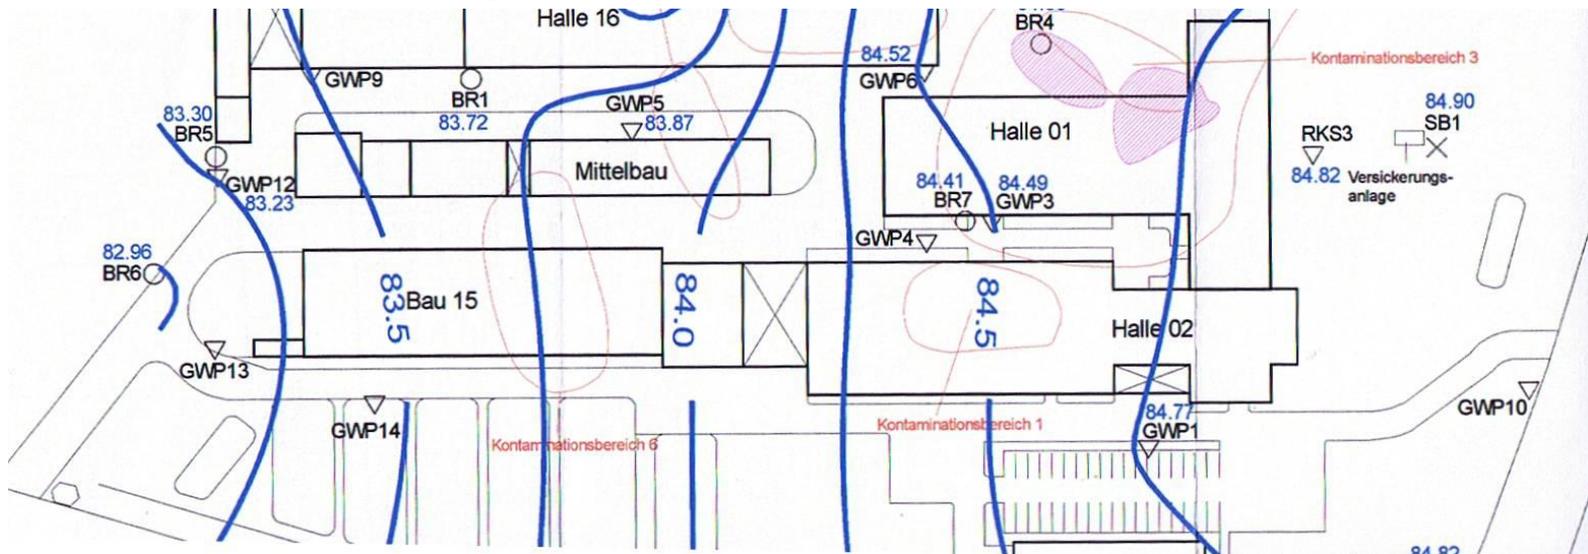
Eingabedaten sind gelb hinterlegt

Wichtige Endergebnisse sind blau hinterlegt

Bezeichnung des Schadensfalls			Maschinenbauer		
Schadstoff			CKW		
Geringfügigkeitsschwellenwert	GFS	µg/l	20		
Stromröhre Nr.			①	②	③
Bezeichnung der Stromröhre/Messstelle					Quelle der Daten
Mittlere Konzentration in der Stromröhre	C_{mittel}	µg/l	3000		
Max.-Konzentration in der Stromröhre	C_{max}	µg/l	10000		
Breite der Stromröhre / Fahne	B	m	150		
Höhe der Stromröhre / Fahne	H	m	1,5		
Länge der Stromröhre / Fahne	L	m	250		
Durchlässigkeitsbeiwert	k_f	m/s	2,0E-04		
hydraulischer Gradient	I	-	0,008		
nutzbare Porosität	P^*	%	25		
Abstandsgeschwindigkeit	v_a	m/d	0,6	0,0	0,0

gelöste Menge im Grundwasser $M_{\text{gelöst}}$ **kg** **42,2** **groß** (Einstufung nach Arbeitshilfe Kap. 3.2.1)

Fracht im Grundwasser E_{ab} **g/d** **311,0** **groß** (Einstufung nach Arbeitshilfe Kap. 3.2.2)

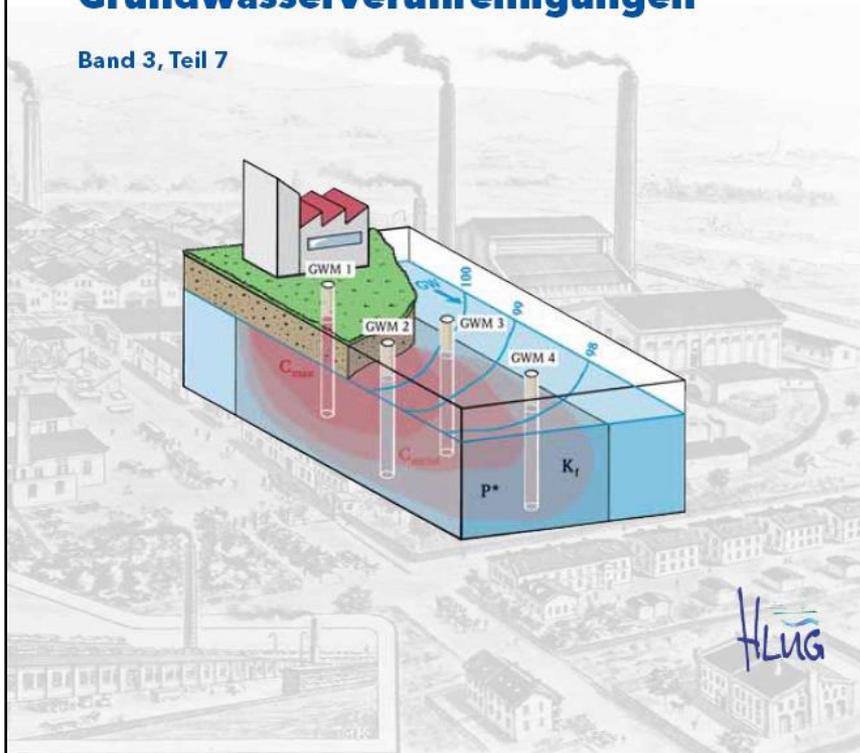
Einstufung „Gelöste Menge im Grundwasser“ (Kap. 3.2.1)	Einstufung „Fracht im Grundwasser- “ (Kap. 3.2.2)	schädliche Grundwasser- verunreinigung
mittel	groß	große
groß	mittel	
groß	groß

I. d. R. sind Sanierungsmaßnahmen erforderlich

Nach der HLUG-Arbeitshilfe gelten schon eine Menge ab 2 kg CKW und eine Fracht ab 10 g CKW/Tag als „groß“.

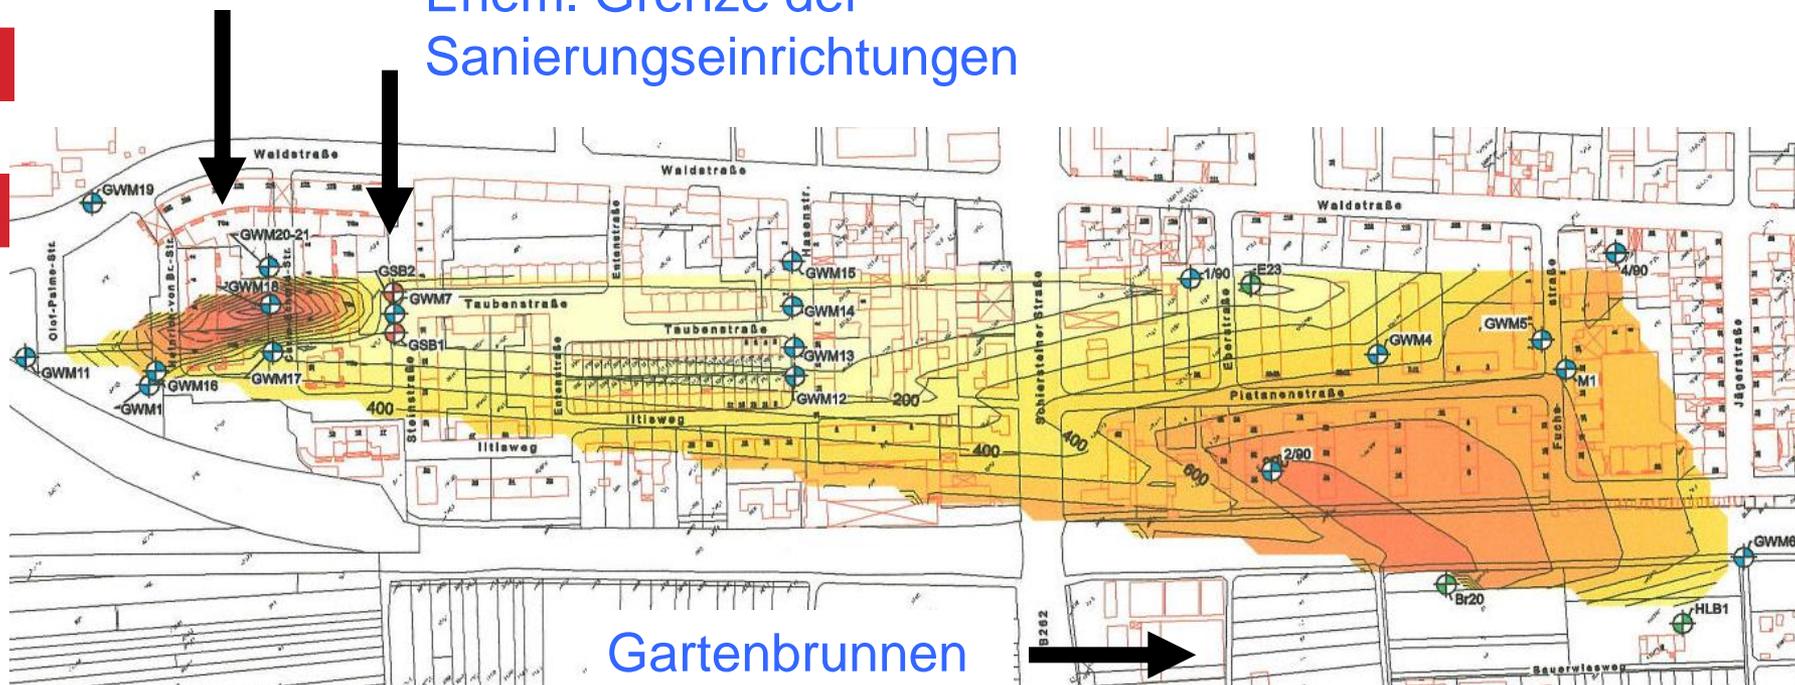
Grundwasserprobenahme 26.-28.09.06 – Konzentrationsverteilung LCKW

Ehem. US-
Kaserne

Ehem. Grenze der
Sanierungseinrichtungen

Gartenbrunnen

Grundwasser im Zentrum bis 3.400 $\mu\text{g/l}$ CKW verunreinigt

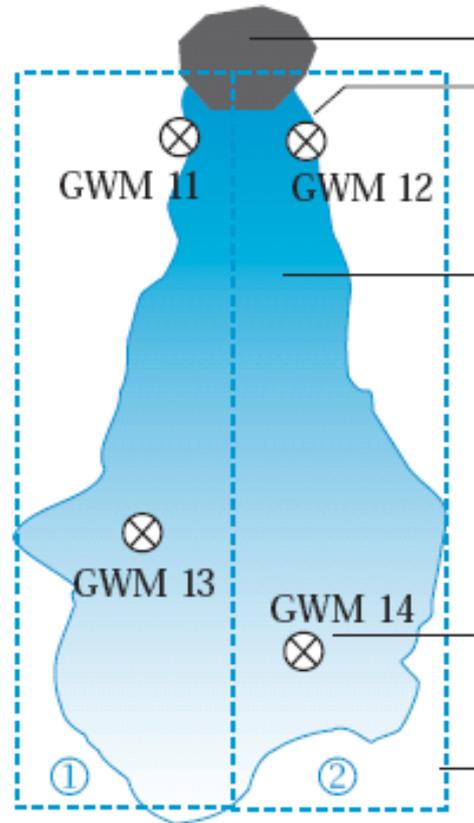
Die Fahne wurde hierzu in zwei Stromröhren, in eine östliche und eine westliche geteilt.

Bei der Berechnung der Fracht wurden die unterschiedliche Konzentrationen in beiden Stromröhren berücksichtigt.

Bei der „worst-case“ und „best-case“-Betrachtung wurden die unterschiedlichen Konzentrationen zweier Stichtagsproben zugrunde gelegt, die um einen Faktor 3 differierten. Doch auch der K_f -Wert lag bei zwei verschiedenen Bestimmungen um fast eine Zehnerpotenz auseinander.

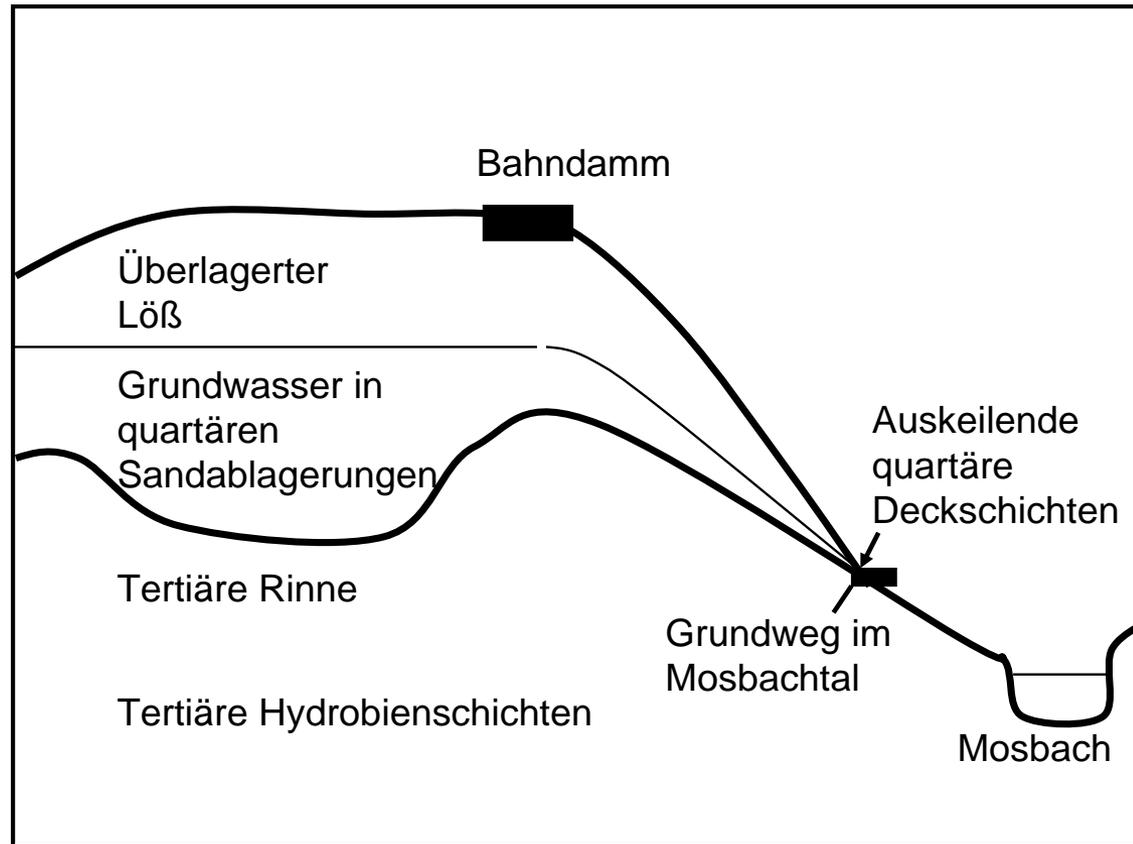
Kontaminiertes Grundwasser erreicht die Oberfläche vor dem Vorfluter ohne Quellaustritte – die Fahne reißt ab!

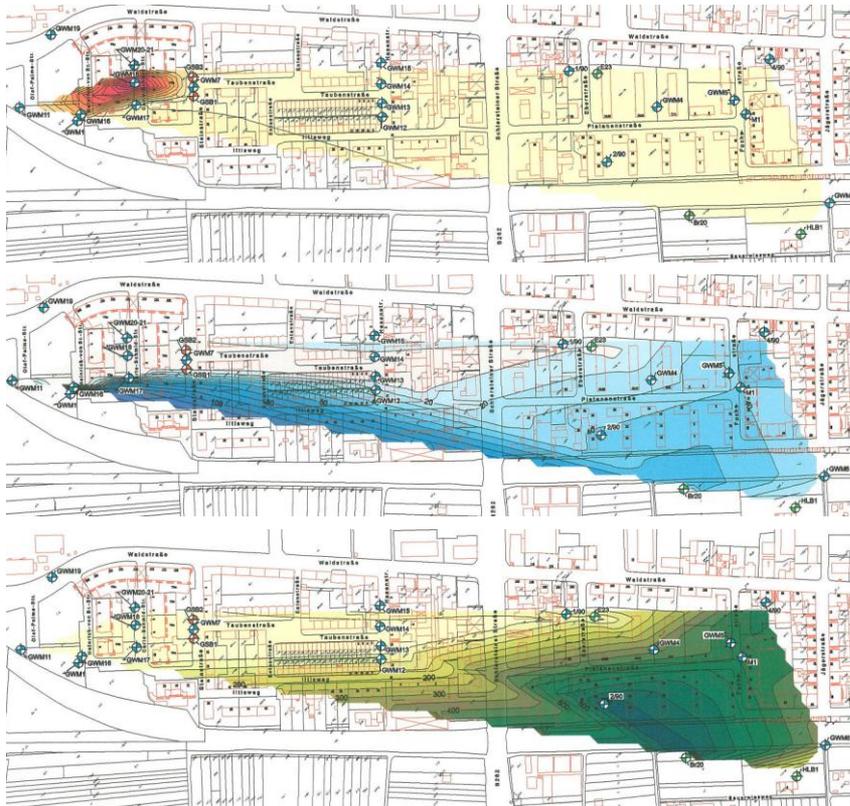
Grundwasserprobenahme
26.-28.09.06 –
Konzentrationsverteilung
Tetrachlorethen

Konzentrationsverteilung
Trichlorethen

Konzentrationsverteilung
cis-1,2-Dichlorethen

Eine Metabolisierung des Tetrachlorethen findet statt, ohne Vinylchlorid zu bilden
