Die Flutkatastrophe an der Ahr - Amtshilfe des HLNUG in Rheinland-Pfalz und frühgeschichtliche Hochwässer in Hessen

Amtshilfe der Ingenieurgeologie des HLNUG im Zuge der Flutkatastrophe im Ahrtal

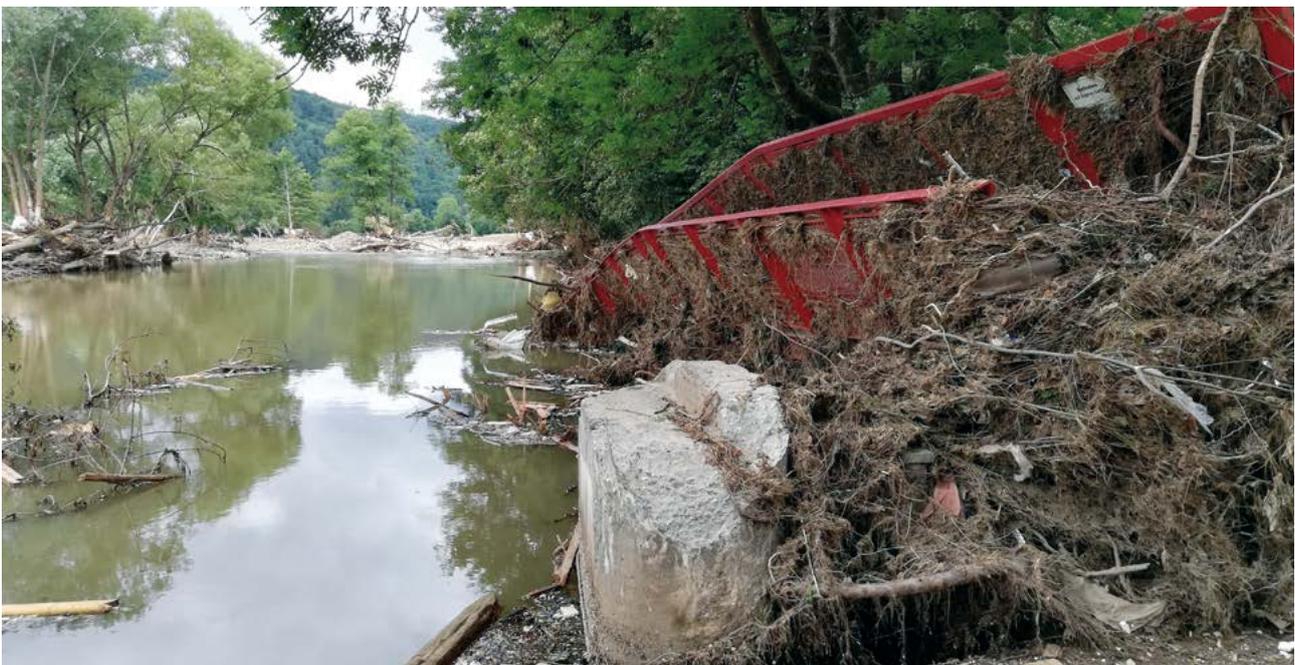
Abb. 1: Im Zuge der Ahrtalflut zerstörte Fußgängerbrücke unterhalb der Ortschaft Antweiler, Situation am 29.07.2021 © HLNUG

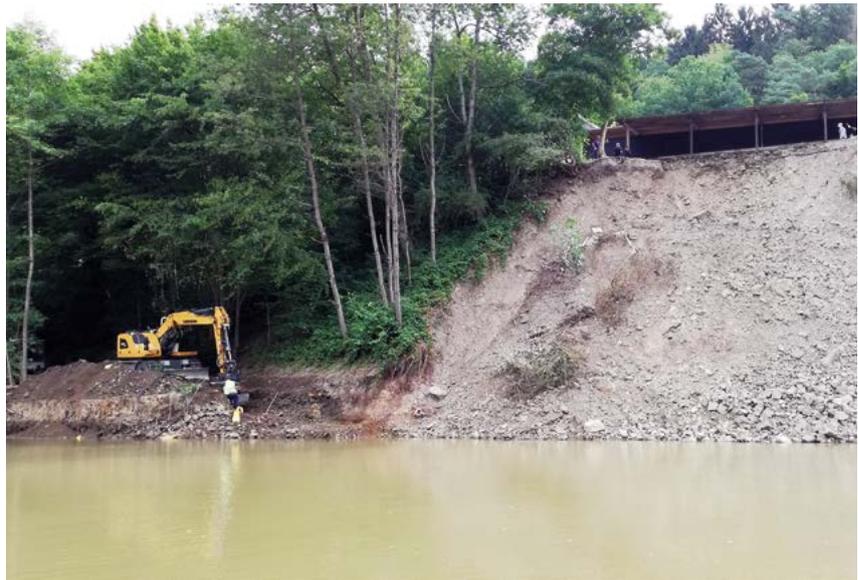
Dabei wurden Schäden durch Ufererosion, Schlammströme (Murgänge) und instabile Böschungen besichtigt und bewertet. Besonders brisant war die rutsch- und absturzgefährdete Böschung des ehemaligen Bahnhofsdamms in Antweiler (Abb. 2 und 3).

Das im Zuge des Ahrtalbahnbaus in den 1910er Jahren geschütete Dammbauwerk wurde von der drei bis vier Meter hohen Flutwelle auf einer Länge von rund 100 Metern unterspült (Abb. 2). Der Erddamm wurde dadurch um einige Meter bergwärts verlegt und die Böschung rutschte nach. Komplette erodiert wurde auch der am Dammfuß verlaufende Radweg sowie die dort verlegten Versorgungsleitungen (Trinkwasser, Telefon, Strom etc.). In der Folge waren 14 Ortschaften seit rund zwei Wochen ohne fließend Wasser, und es stand zu befürchten, dass Seuchen ausbrechen.

Abb. 2: Situation an der unterspülten, abrutschgefährdeten Böschung des ehemaligen Bahnhofsdamms in Antweiler © HLNUG

Das HLNUG erklärte sich bereit, die erforderlichen Sofortmaßnahmen am nächsten Tag fachlich zu begleiten und zu überwachen. Der Aufenthalt unter der Böschung, im oberen Drittel fast senkrecht und mit einer abschnittsweise überhängenden Böschungskante, war lebensgefährlich.

Wegen der akuten Rutschungs- und Absturzgefahr der unterspülten Böschung und der Dringlichkeit der kurzfristigen Verlegung der Notwasserleitung wurde aus ingenieurgeologischer Sicht vom LGB dringend empfohlen, zuerst die instabile Böschungskante kontrolliert zu brechen, die Böschung abzuflachen und dann die Wasserleitung mittels Pontons zu verlegen.

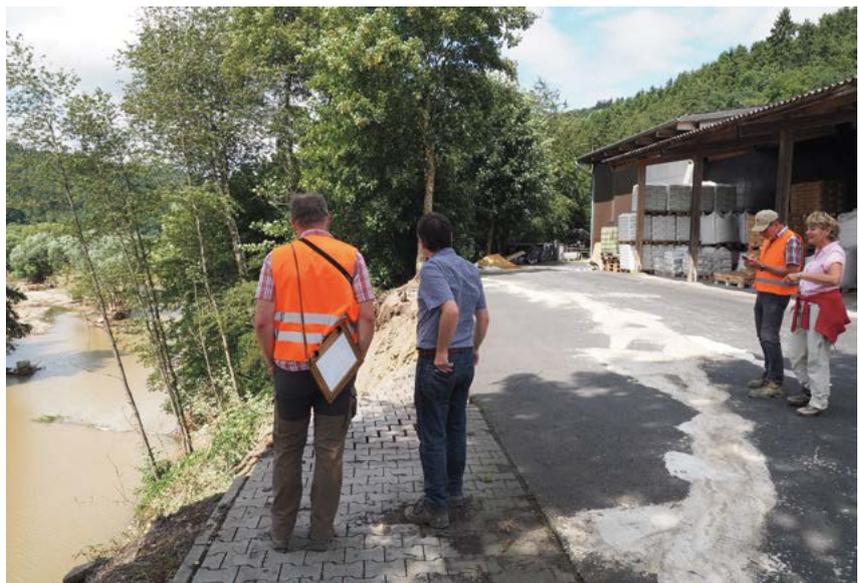
Abb. 3: Bewertung der Gefahrensituation an der absturzgefährdeten Böschungskante (Personen von rechts nach links: Dr. G. Aderhold, HLNUG; Ortsbürgermeister P. Richrath, Antweiler; Dr. M. Rogall, LGB; Dr. H.-M. Möbus, HLNUG) © A. Wehinger, LGB

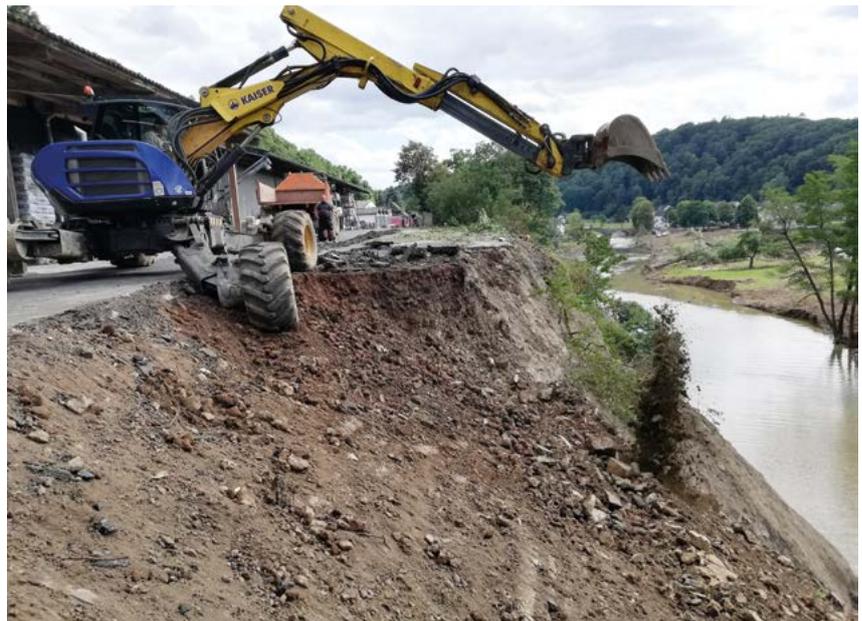
Nach Einwilligung des Grundstücksbesitzers wurde mit Hilfe eines Schreitbaggers die Böschung im oberen Viertel auf eine Neigung von 30° bis 35° abgeflacht (Abb. 4).

Vom beherzten Baggerfahrer wurden die labilen Bodenmassen mit dem Löffel talwärts abgeschoben, wo sie in der Ahr ein stützendes Haufwerk für die Böschung bildeten. Durch die Entlastung der Böschungskrone und die Vorschüttung am Böschungsfuß reduzierte sich die Generalneigung auf weniger als 40°. Die akute Gefahrensituation wurde dadurch deutlich entschärft.

Abb. 4: Einsatz eines Schreitbaggers zum Brechen der übersteilten Böschungskante, Situation am 29.07.2021 © HLNUG

Am nächsten Tag gingen die Abtragsarbeiten ohne Beisein des HLNUG weiter. THW und Ortsbürgermeister wurde dringend geraten, während des Verlegens der Ersatzwasserleitung die Böschung und die an die Böschungskrone angrenzenden Flächen mit dem Einsatzstellen-Sicherungssystem (ESS) des THW auf kritische Bewegungen zu kontrollieren. Die Notwasserleitung konnte am Folgetag ohne weitere Böschungsnachbrüche verlegt werden.

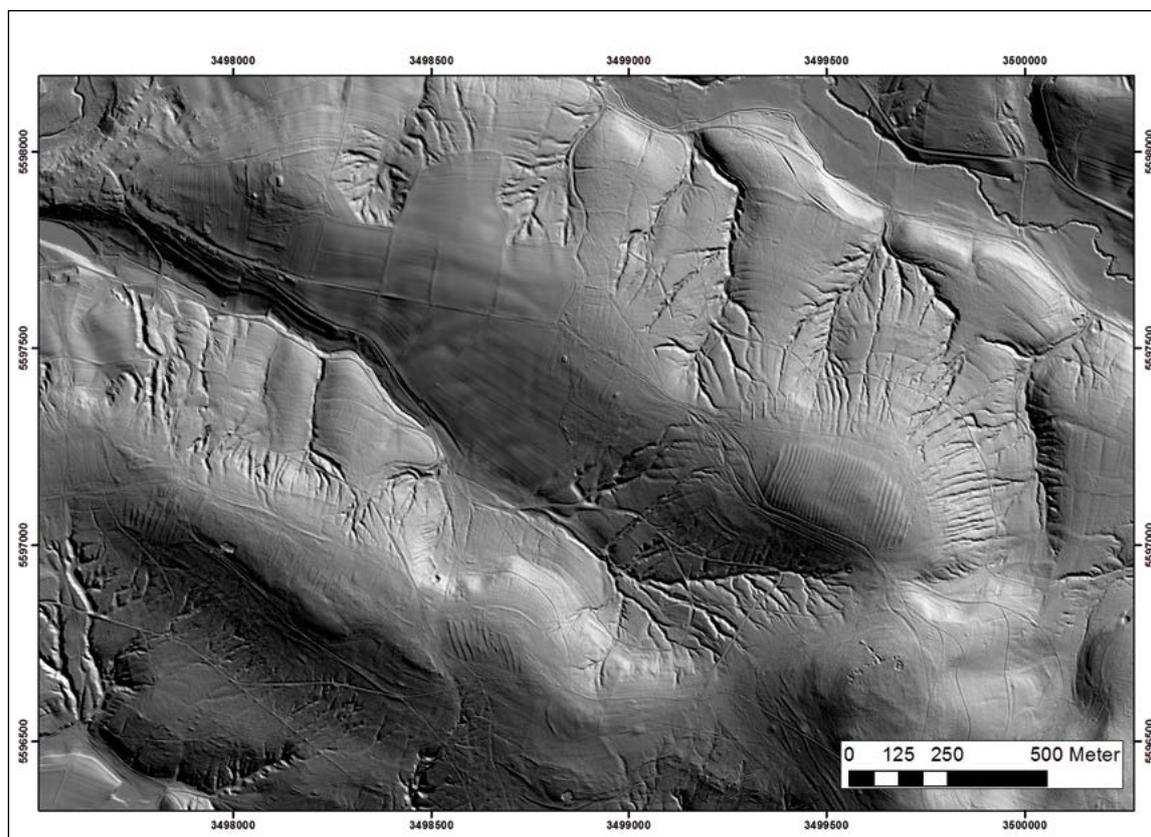
Auch in Hessen sind katastrophale Ereignisse historisch verbrieft. Zu nennen sind etwa extreme Rheinhochwässer in Trebur aus dem Jahr 815, das überregionale Magdalenenhochwasser im Juli 1342 und die Heinrichsflut im Diemelgebiet im Juli 1965. Weiter zurückliegende Ereignisse, sogenannte frühgeschichtliche Hochwässer haben keinerlei schriftliche Belege. Ihre Spuren sind aber manchmal an typischen Erosionsformen zu erkennen (Abb. 5) und als Überflutungssedimente in den Talauen dokumentiert.

Abb. 5: Erosionsrinnen und Talfüllungen am westlichen Vogelsbergtrand als Folge von (prä-) historischen Starkregenereignissen und Hochwässern (geschummerte Reliefkarte des hochauflösenden Digitalen Geländemodells, DGM)

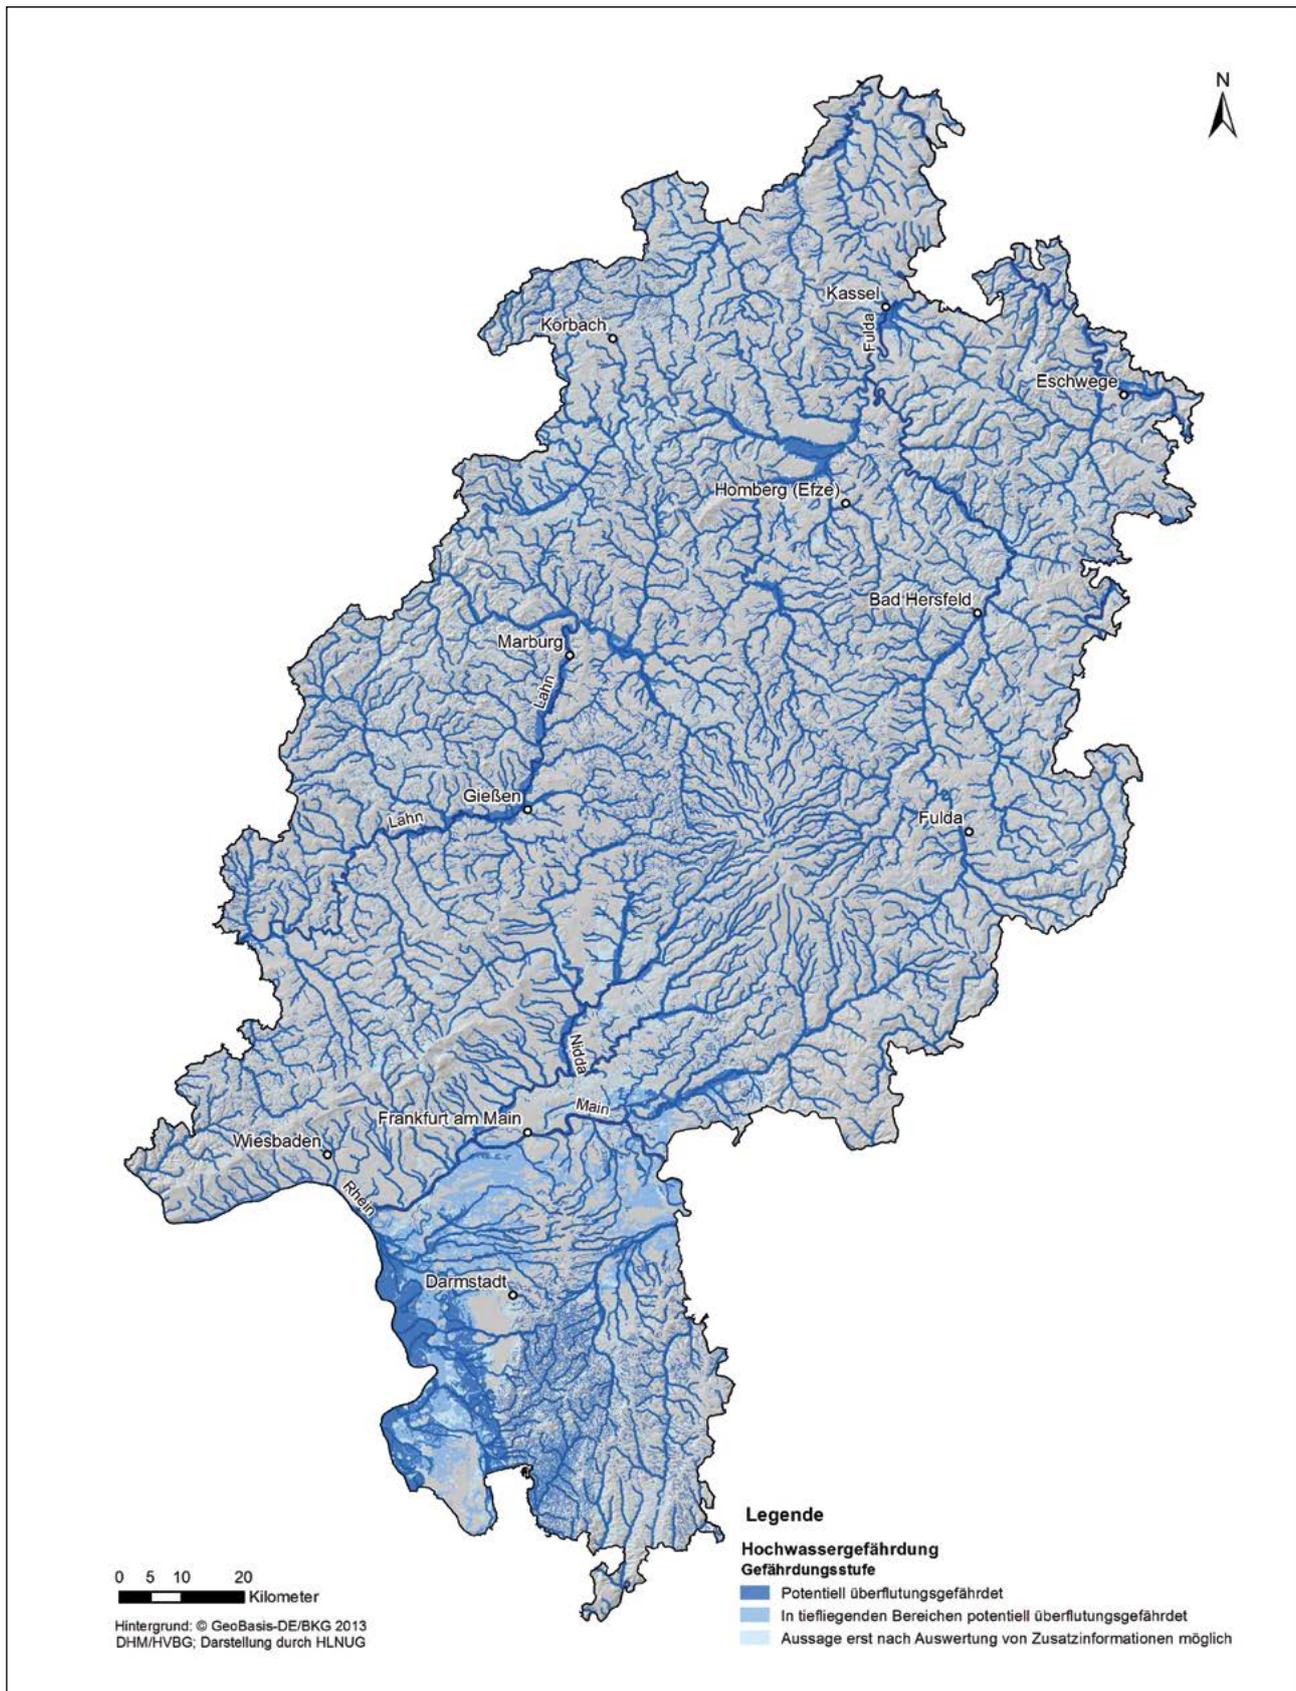
Die Flächendaten aus den geologischen und bodenkundlichen Karten wurden nach einem spezifischen Schema (Tab. 1) ausgewertet und als Übersichtskarte dargestellt (Abb. 6).

Abb.6: Übersichtskarte der geologischen und bodenkundlichen Überflutungssedimente Hessens

Demnach wurden Flächen holozäner Hochflut- und Auenablagerungen als potentiell überflutungsgefährdet eingestuft. Gebiete, in denen holozäne Überflutungssedimente nur lückenhaft und in geringer Mächtigkeit vorkommen, wurden als in tiefliegenden Bereichen potentiell überflutungsgefährdet klassifiziert. Damit sind Ablagerungen im unmittelbaren Umfeld heutiger Talauen gemeint, die sich auch in höhere Talniveaus erstrecken können, wie beispielsweise weichselzeitliche Niederterrassen. Hier sind aber nur die Bereiche potentiell überflutungsgefährdet, die in den niedrigeren Talniveaus liegen. Anthropogen überprägte und solche Flächen mit mehrdeutigen geologischen Informationen können erst nach der Auswertung von Zusatzinformationen eingestuft werden.

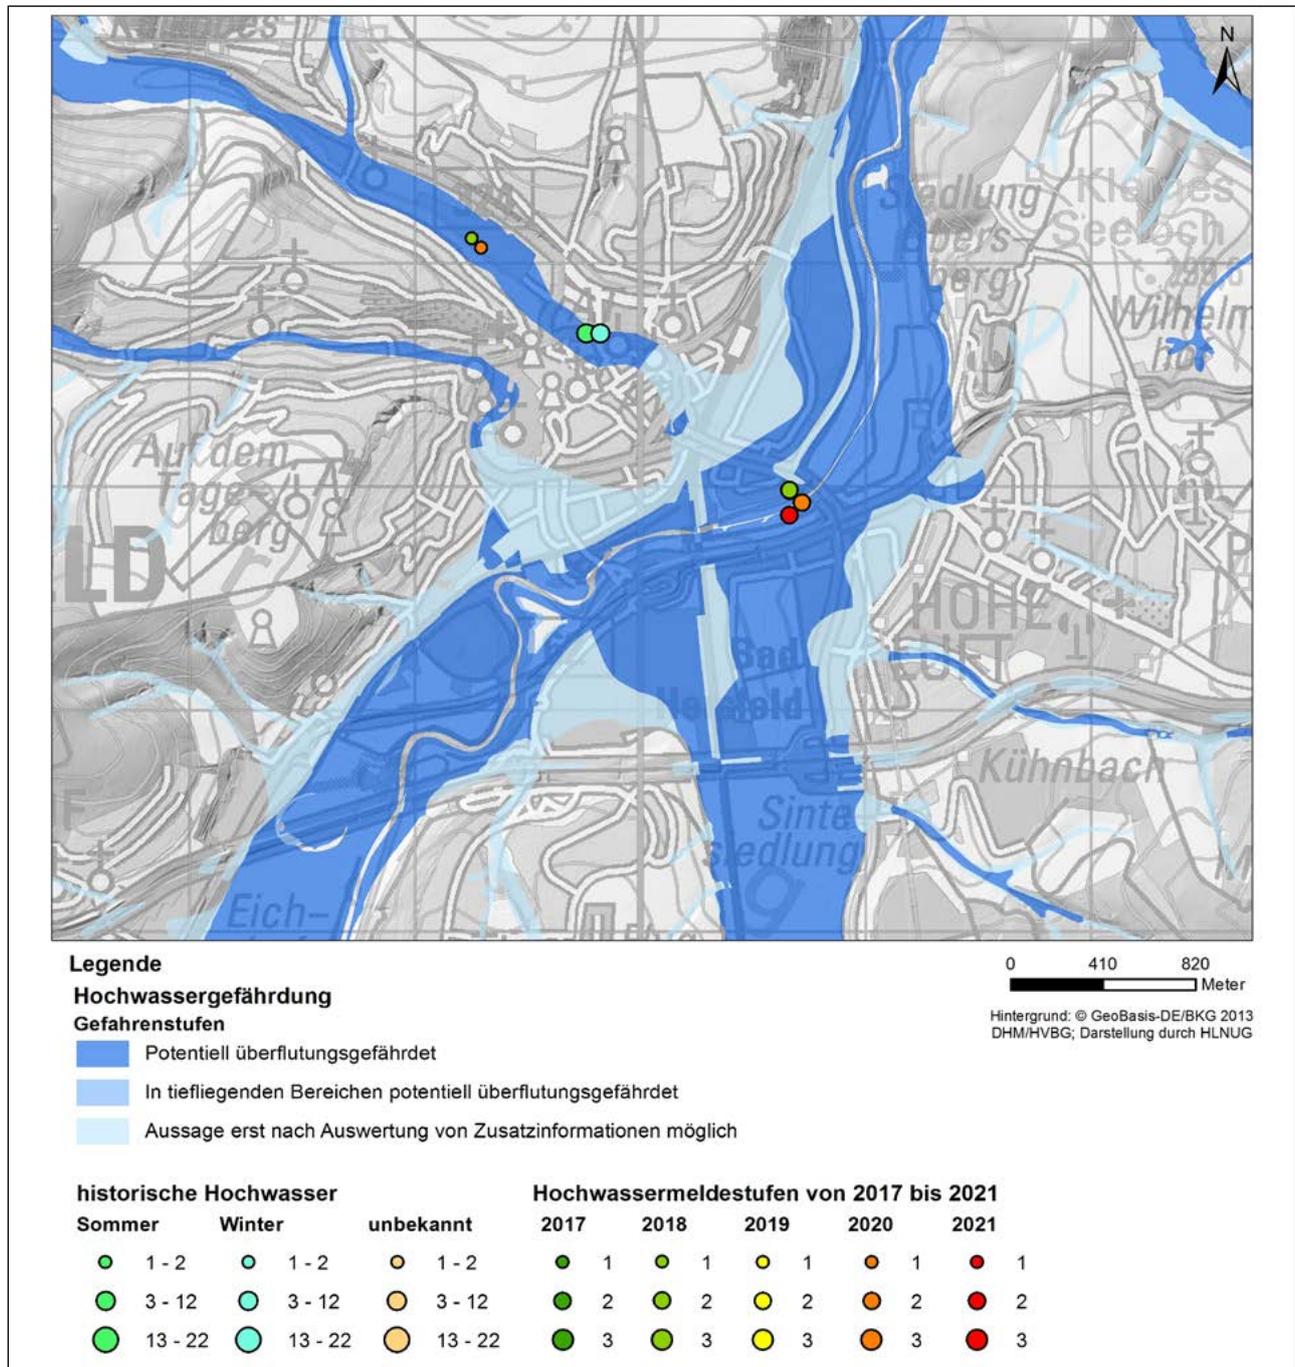
Abb. 7: Ausschnitt der Gefahrenhinweiskarte mit Flächen frühzeitlicher Hochwässer, historischer Hochwasserereignisse und den Überschreitungen der jüngsten Hochwassermeldestufen im Raum Bad Hersfeld

Auch wurden die Überschreitungen der Hochwassermeldestufen aus den Jahren 2017–2021 in Hessen zusammengefasst und ausgewertet. Diese zusätzlichen Daten wurden mit den frühzeitlichen Überschwemmungsgebieten im GIS verschnitten (Abb. 7). Die so generierten Informationen wurden in einer Gefahrenhinweiskarte zusammengefasst. Flächen, in denen sich frühgeschichtliche Überflutungsgebiete, historische Hochwasserereignisse und Überschreitungen der jüngsten Hochwassermeldestufen räumlich überschneiden, können auf Bereiche mit höherem Risiko für künftige Überflutungen hinweisen.

Die Gefahrenhinweiskarte soll als ergänzende Information für wasserwirtschaftliche Hochwassermodellierungen dienen und in der Landesplanung Verwendung finden. Sie kann beispielsweise bei der Neubauplanung von Hochwasserschutzmaßnahmen, der Flächennutzung und in der Bauleitplanung herangezogen werden.
