Artgutachten 2013

Forschungs- und Entwicklungsprojekt „Monitoring von Gewässerneuanlagen und Wiederansiedlungsprojekten der Gelbbauchunke (*Bombina variegata*) in Nordhessen (Art des Anhangs II & IV der FFH-Richtlinie) im Projektgebiet“

„Gelbbauchunke Nordhessen 2013“

Stand: 30. Oktober 2013

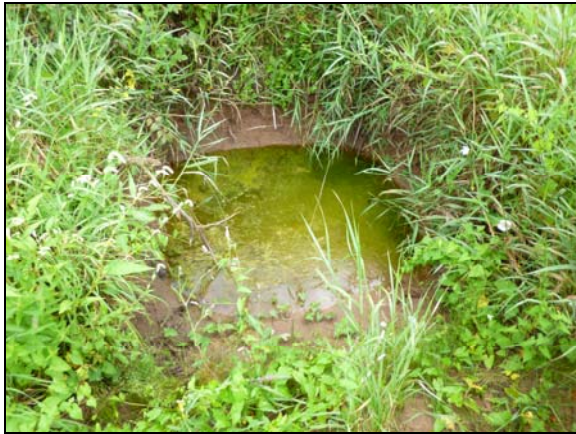
Abb. 2: In diesem angelegten Tümpel im Unterlauf wurde im Juli ein Männchen vorgefunden (Gebiet 03c)

Im Unterlauf des Milzbaches wurden mehrere Lockgewässer für die Gelbbauchunken angelegt (siehe Abb.2). Im mittleren Bereich des Untersuchungsgebietes wurden in der Nähe eines älteren Weihers im Juni einige Fahrspurtümpel angelegt (siehe Abb. 3). Durch Herrn Wacker wurden auch im Oberlauf entlang der Rinderweide einige Kleinstgewässer angelegt, die jedoch teilweise zertreten wurden, als die Beweidung der Fläche Ende Juni/Anfang Juli einsetzte (siehe Abb. 4 und 5). An Stelle der kleinen Tümpel ist eine Vielzahl von Trittsiegeln in verschlammten Rohbodenbereichen entlang des Gewässers entstanden.

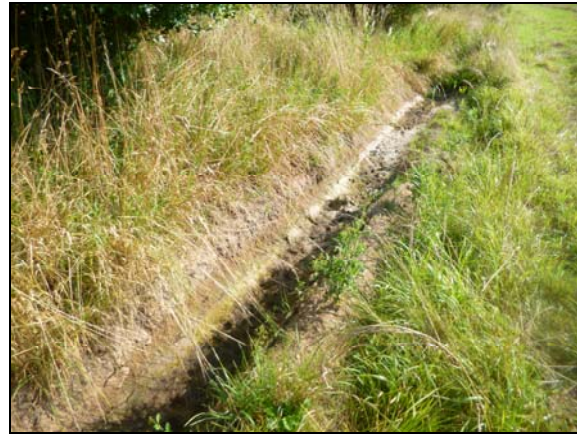
Abb. 3: Teil des Fahrspurtümpelkomplexes (Gebiet 03c)

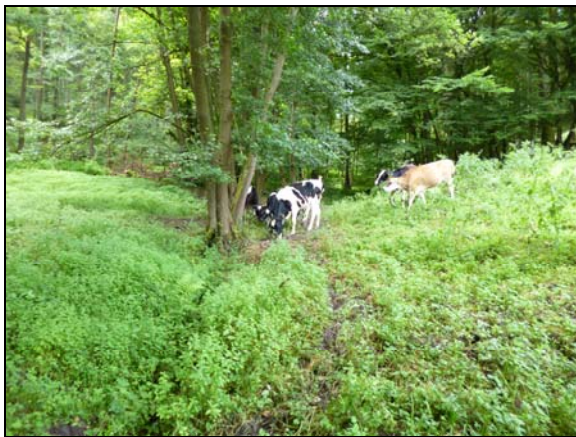
Abb. 4: Weide nördlich der Waldgrenze. Die jungen Rinder haben vollen Zugang zum Bachverlauf (Gebiet 03c)

In diesem Gebiet sollte langfristig dafür gesorgt werden, dass die Pflege von Artenschutz-tümpeln mit wenig Aufwand durchgeführt werden kann. Eine Rücksprache mit dem Landwirt, der die südlich am Waldrand gelegenen Flächen bewirtschaftet, ist hierfür notwendig. Dieser hat die Möglichkeit, entsprechend angelegte Tümpel durch gelegentliches Befahren mit schwerem Gerät außerhalb der Unkensaison wieder in einen Initialzustand zu versetzen. Eventuell wäre auch innerhalb der Reproduktionsphase die temporäre Einzäunung von Teilbereichen der Weide, in denen Tümpel angelegt wurden, während der Hauptlaichphase bis Mitte/Ende Juli denkbar. Die Tiere, die im Sommer auf der Weide stehen, haben in diesem Jahr schon nach kurzer Zeit sämtliche feuchten Bereiche stark zertreten. Für die Gelbbauchunken sollten aber auch Gewässer zur Verfügung stehen, in die sie sich zurückziehen und reproduzieren können.

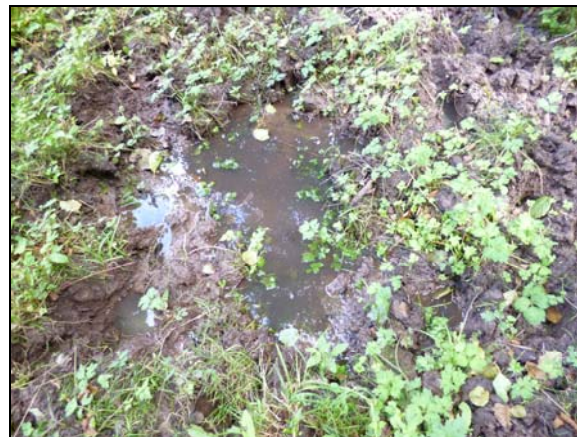
Abb. 5: Eins der Lockgewässer auf der Weide kurz nach Beginn der Beweidung im Juli (Gebiet 03c)

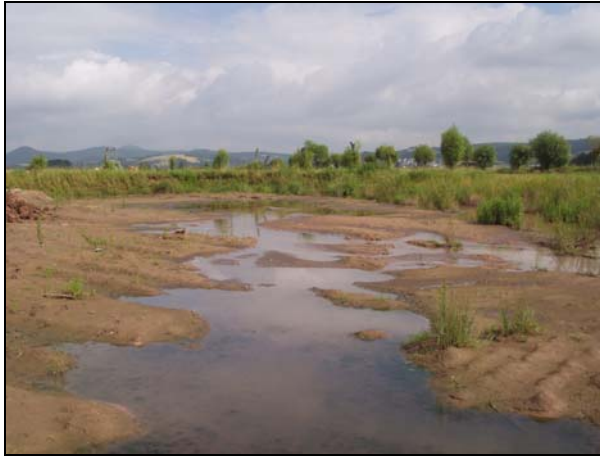
Abb. 7: Nach Hochwasser überschwemmte Fläche des Abbauggebietes im Juli

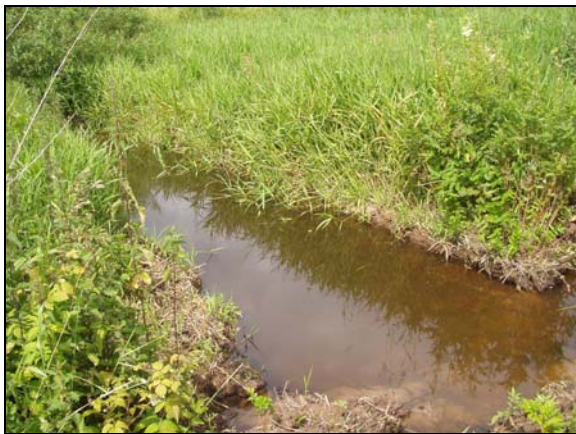
Abb. 10: In diesem Tümpel des Gewässerkomplexes im mittleren Bereich des Untersuchungsgebietes konnten sich die Gelbbauchunken reproduzieren (Gebiet 08c)

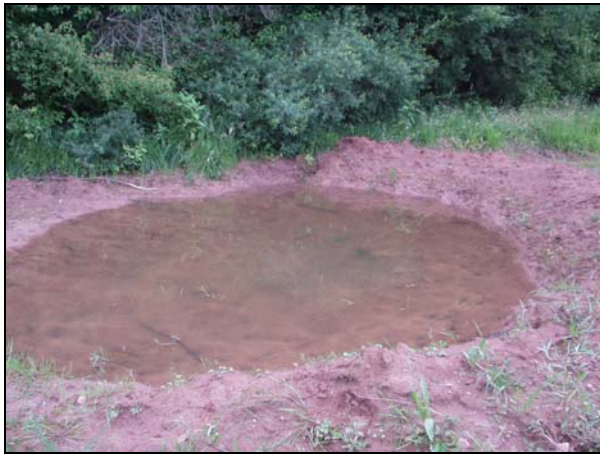
Abb. 13: Einer der flachen Tümpel auf dem Plateau des renaturierten Mündungsbereiches (Gebiet 10)

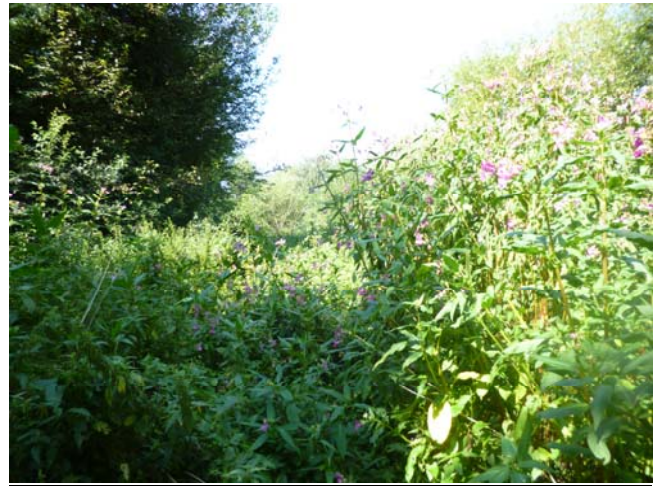
Abb. 19: Das Gelände ist extrem strukturreich und unterliegt starker Sukzession (Gebiet 11)

Es wird dringend empfohlen, das vollständige Zuwachsen der Fläche zu verhindern. Die großen *Impatiens glandulifera* - Bestände könnten durch zeitweilige Rinderbeweidung in Teilbereichen der Fläche eingedämmt werden. Dies ist allerdings nur mit Rassen möglich, die keine Empfindlichkeit gegenüber dauerhaft feuchten bis nassen Böden zeigen. Zudem müsste die Fläche zu diesem Zweck vollständig oder in Teilen eingezäunt werden. Da das Gebiet langfristig ein Vernetzungspotenzial zwischen den AHK-Maßnahmengebiet IV_18 und IV_23 bietet, besteht in jedem Falle dringender Handlungsbedarf. Es empfiehlt sich ein weiteres Monitoring. Den Zeitpunkt der Untersuchungen festzulegen gestaltet sich jedoch zu Zwecken der Verhörmethode eher schwierig. Laut Empfehlungen von Herrn Wacker sollte innerhalb der bekannten Vorkommen überprüft werden, ob die dortigen Tiere in Rufbereitschaft sind, bevor das Gebiet in Niederaula angefahren wird.

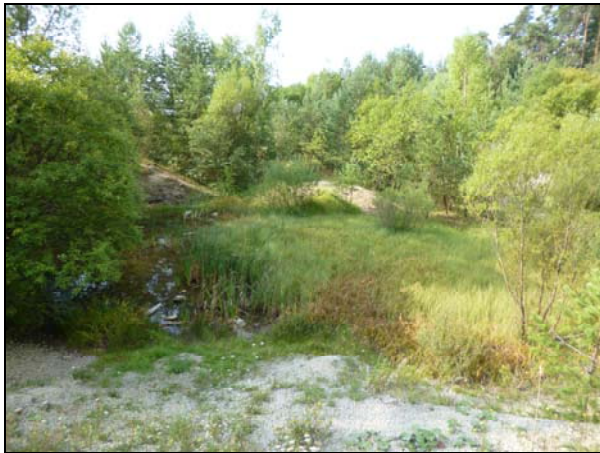
Der Weiher innerhalb des Steinbruches führte im Untersuchungszeitraum dauerhaft Wasser (siehe Abb.21). Zudem wurde ein nördlich des angrenzenden Waldweges bestehender Tümpel untersucht (siehe Abb.23). Der mittlere der Fischteiche im Osten des Gebietes diente aufgrund einer (temporären?) Nichtbesetzung durch Fische im Juli einer Vielzahl von Grünfroschlarven als Aufzuchtstätte (siehe Abb.24). Unken wurden an keinem der Termine nachgewiesen. Im Hauptgewässer innerhalb des Steinbruches wurde Anfang Juli eine Re-

Abb. 21: Blick auf das Hauptgewässer im ehemaligen Steinbruch Wehneberg (Gebiet 12)

Der Tümpel oberhalb des Waldweges ist zur Zeit der einzige „unkengerechte“ Biotop. Das Hauptgewässer des Steinbruches ist stellenweise stark bewachsen und macht den Anschein, als würde es nur äußerst selten vollständig austrocknen (Wertstufe „C“). Der Wasserlebensraum kann demnach trotz geringer Beschattung (Wertstufe „B“) und ausgedehnter Flachwasserbereiche (Wertstufe „A“) gegenwärtig nur mit der Wertstufe „C“ bewertet werden.

Zum Schutz der Arten, die sich im Bereich des Weihers im Steinbruch etabliert haben, erscheint eine Veränderung desselben zu Zwecken der Förderung von Gelbbauchunken nicht ratsam. Da die starke Kammolchpopulation innerhalb des Steinbruches einen zu großen Druck auf evtl. zuwandernde Gelbbauchunken ausübt, wäre es sinnvoller Lockgewässer in etwas größerer Entfernung anzulegen, um den Nachweis über etwaige Gelbbauchunkenvorkommen zu erbringen. Denkbar wäre die Anlage einiger Lockgewässer im südlichen Bereich des Untersuchungsgebietes entlang des linken Nebenbaches vom Kesselgrabe. Auch eine Ausweitung des betrachteten Gebietes in südöstlicher Richtung erscheint sinnvoll. Nach Aussagen von Frank Dittmar (UNB Kassel, 10.10.2013 mündl.) gibt es Nachweise über frühere Vorkommen von Gelbbauchunken im Bereich des „Würfels am Obersberg“ sowie im Bereich des Sportplatzes „Hohe Luft“. Sollten von diesen Altbeständen in der Fuldaaue noch Tiere in der Umgebung vorhanden sein, sind die umliegenden Gewässer auf Möglichkeiten zu überprüfen, Lockgewässer anzulegen.

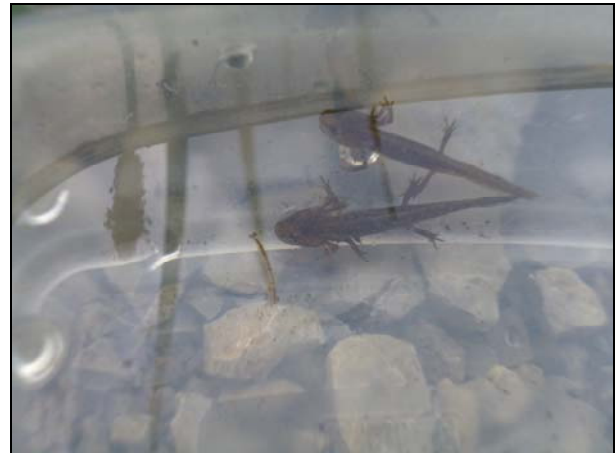
produktion von Geburtshelferkröten anhand von gut entwickelten Kaulquappen festgestellt. Zudem beherbergt das Gewässer eine Kammmolchpopulation (siehe Abb.22), die in drei Laichphasen mindestens 100 Nachkommen produziert hat. Am letzten Termin der Untersuchungen wurden neben den fast vollständig entwickelten Kammmolchlarven auch einige subadulte Kammmolche vorgefunden, denen das Gewässer zum Aufenthalt diente. Die Adulti waren zu diesem Zeitpunkt bereits abgewandert. Eine Besiedlung dieses Gewässers durch die Gelbbauchunke ist auf Grund des hohen Prädatorendruckes nahezu undenkbar. Ob die Geburtshelferkrötenlarven die Metamorphose vollendeten oder zuvor Freißfeinden zum Opfer fielen, konnte nicht festgestellt werden. Zudem ist im Gebiet eine Vielzahl von Libellenarten heimisch.

Abb. 22: Es fand eine starke Reproduktion von Kammmolchen in diesem Gewässer statt (Gebiet 12)

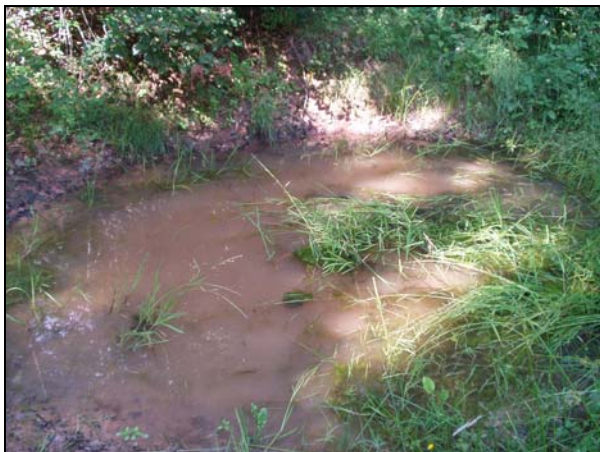
Abb. 23: Der Tümpel oberhalb des Waldweges nördlich des Steinbruches (Gebiet 12)

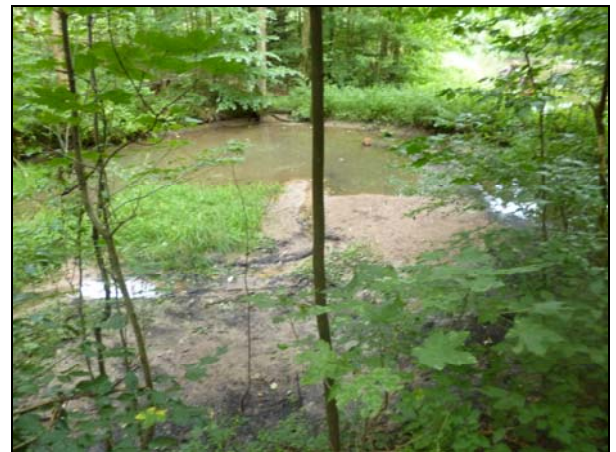
Abb. 24: Der mittlere der Fischteiche im Osten des Gebiets wurde in diesem Jahr nicht genutzt und beherbergte eine Vielzahl an Grünfroschlarven (Gebiet 12)

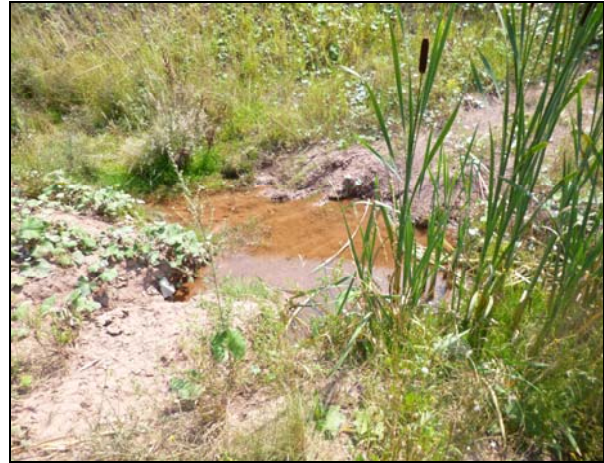
Abb. 27: Das Gebiet bietet eine Vielzahl optimaler Habitatstrukturen für Gelbbauchunken (Gebiet 13)
