## Artgutachten 2020

Bundesstichprobenmonitoring 2020 der Fische und  
Rundmäuler in Hessen (Arten des Anhangs II der  
FFH-Richtlinie)

**Im Auftrag des  
Hessischen Landesamtes für Naturschutz, Umwelt und Geologie  
Abteilung Naturschutz**

**März 2021**

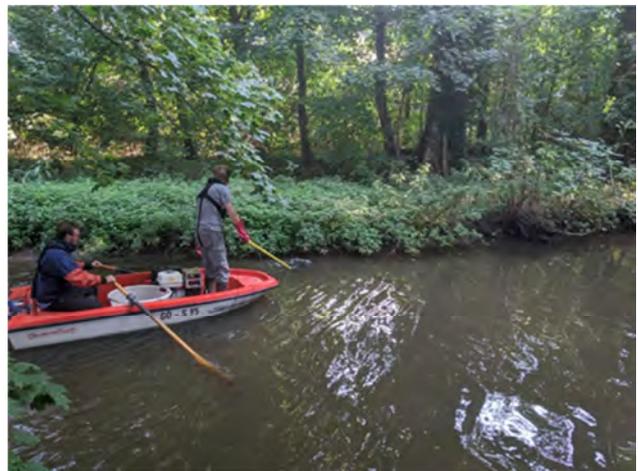
Abb. 3.3.1: Beispiel einer Watbefischung (links) sowie einer Bootsbefischung (rechts)

Die Bestandsaufnahme der Fischfauna an den Probestellen ist mittels Elektrofischerei erfolgt. Als Elektrofängergeräte sind bei den Watbefischungen tragbare Geräte der Marke EFGI 650 (Firma Bretschneider) und bei Bootsbefischungen ein stationäres Gerät der Marke FEG 8000 (Firma EFKO) zum Einsatz gekommen (Abb. 3.3.1). Dabei sind weiterhin folgende Vorgaben beachtet worden:

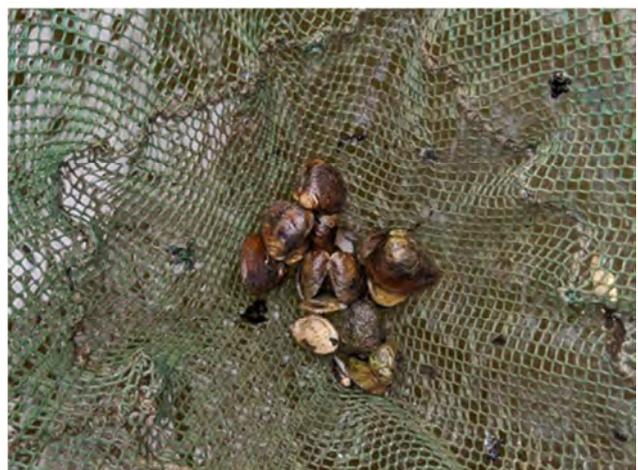
Abb. 3.3.2: Muschelsuche per Sichtkasten (links) und mittels Kescher (rechts)

Für eine zusätzliche Beurteilung der Bestandsgröße der Großmuschelbestände an den Bitterling-Probestellen ist bei ausreichend guten Sichtverhältnissen ein Sichtkasten eingesetzt worden (Abb. 3.3.2). An den Probestellen mit größerer Gewässertiefe und damit verbundener Sichtbeeinträchtigung ist versucht worden, mit einem Kescher Sediment mit Muscheln bzw. Schalenresten zu bergen. An zwei Probestellen im Staubereich der Lahn (RhodAmar\_UG\_0002 HT1+2) ist diese Methode allerdings aufgrund der zu großen Gewässertiefe nicht möglich gewesen.

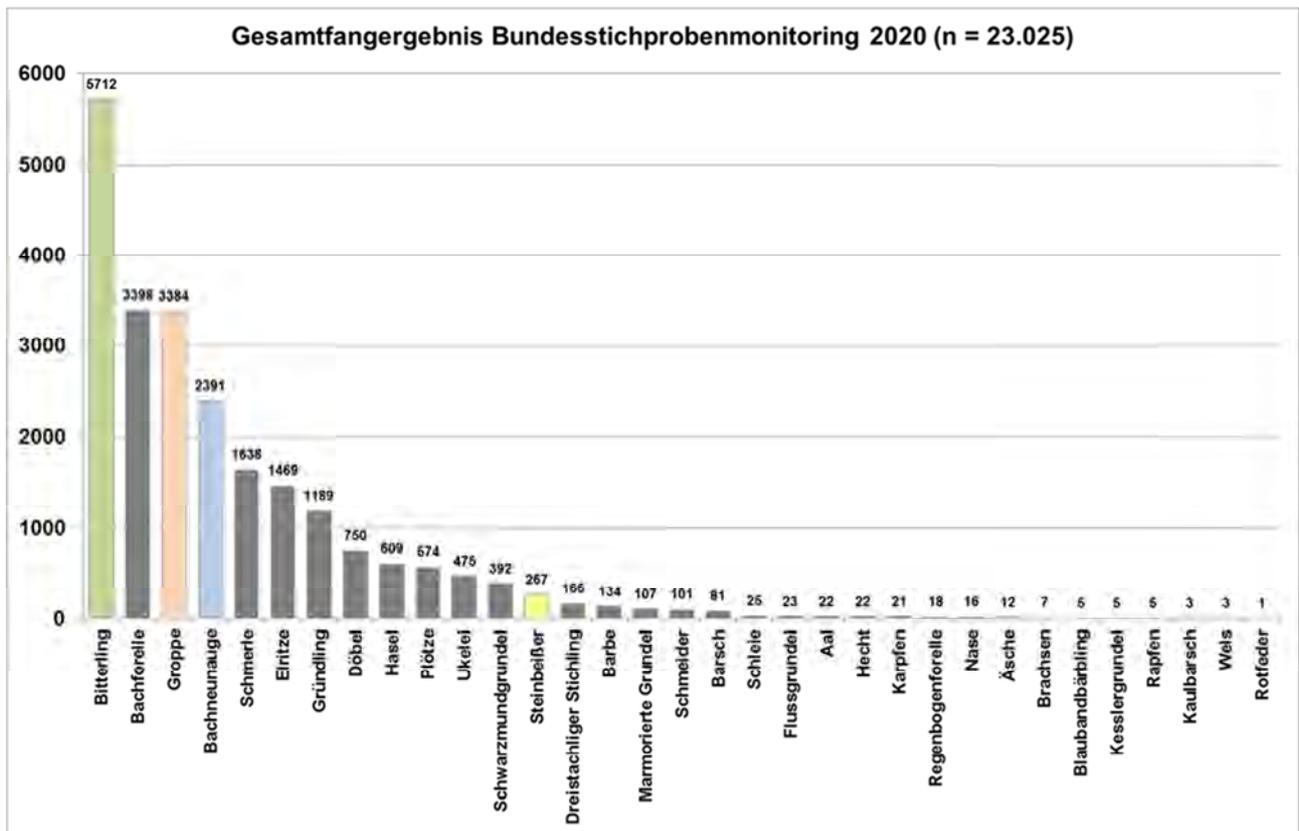
Abb. 4.1.1: Gesamtfangergebnis des Bundesstichprobenmonitorings 2020

Als zahlenmäßig häufigste Art ist der Bitterling mit insgesamt 5.712 Individuen zu verzeichnen, gefolgt von der Bachforelle mit 3.398 Individuen und der Groppe mit 3.384 Individuen. Von den übrigen FFH-Zielarten sind 2.391 Bachneunaugen sowie 267 Steinbeißer gefangen worden. Eine Übersicht über das erzielte Artenspektrum in den einzelnen Untersuchungsgebieten mit der jeweiligen Gesamtzahl der gefangenen Fische und Neunaugen ist der Tabelle 4.1.1. zu entnehmen.

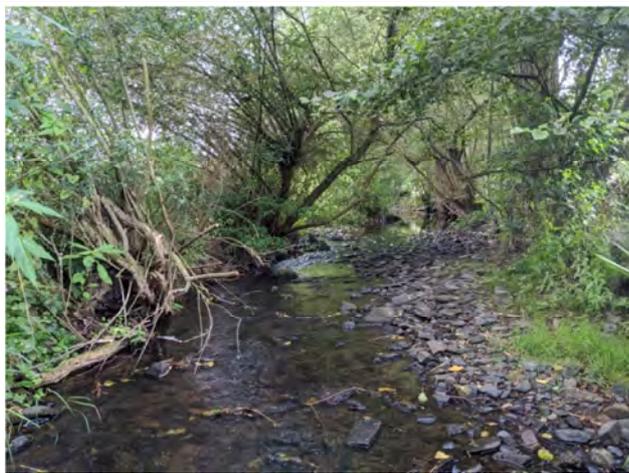
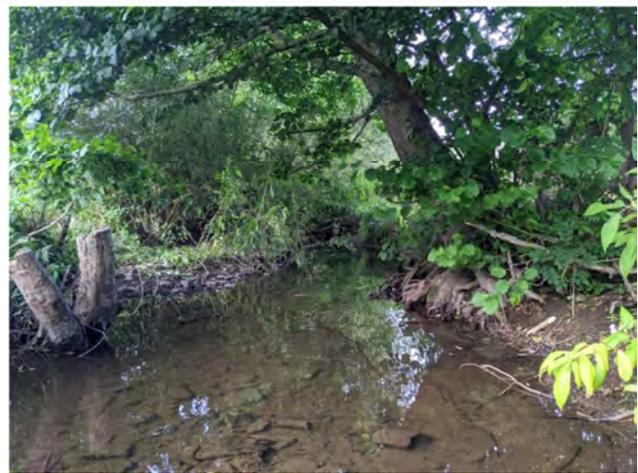
<b>FFH-Zielart</b>	<b>Bachneunauge</b>				
<b>Probestellen-Nr.</b>	LampPlan_UG_0001_HT_2020_0001		<b>WRRL-ID</b>	-	
<b>Gewässer</b>	Wesebach		<b>Datum</b>	24.08.2020	
<b>Rechtswert</b>	3501603		<b>Hochwert</b>	5666203	
<b>Lage der Probestelle</b>	unterhalb Ortslage Gellershausen				
<b>Probestreckenlänge [m]</b>	100	<b>Gewässerbreite [m]</b>	1 bis 5		
<b>Gewässertiefe [m]</b>	0,1 bis 0,3	<b>Wasserführung</b>	Niedrigwasser		
<b>Tiefenvarianz</b>	mäßig	<b>Breitenvarianz</b>	mäßig		
<b>Fließgeschwindigkeit [m/s]</b>	< 0,1 bis 0,2	<b>Strömung</b>	ruhig fließend		
<b>Trübung</b>	klar	<b>Laufkrümmung</b>	schwach geschwungen		
<b>Uferverbau</b>	lokal Reste von Steinschüttung, unverfugte Steinmauer (Brücke)				
<b>Sohlverbau</b>	keine				
<b>Substrat</b>	65 % Grobsubstrat, 15 % Feinsubstrat, 20 % Totholz/Pflanzen etc.				
<b>Uferbewuchs</b>	Auengehölze, Krautflur & Hochstauden				
<b>Beschattung</b>	halbschattig

<b>Flächennutzung</b>	Grünland, Garten				
<b>Verunreinigungen</b>	vereinzelt Gartenabfall und Bauschutt				
<b>Besiedlungsfeindliche Faktoren</b>	keine				
<b>E-Gerät</b>	EFGI 650	<b>Anzahl</b>	1	<b>Stromart</b>	Gleichstrom
<b>Bemerkung</b>	11 Querderhabitate (0,5 bis 5 m <sup>2</sup> ): insg. ca. 17,5 m <sup>2</sup>

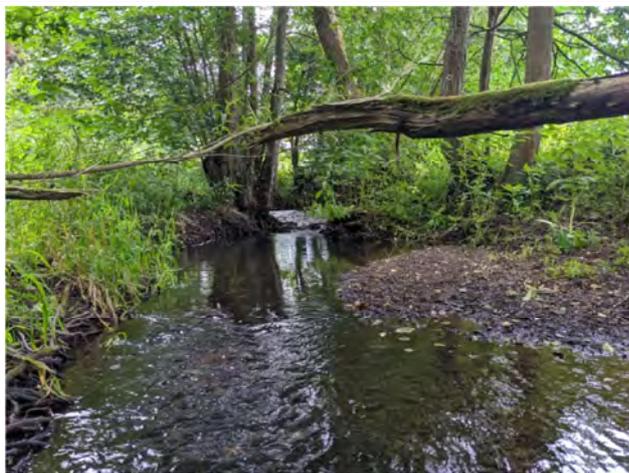
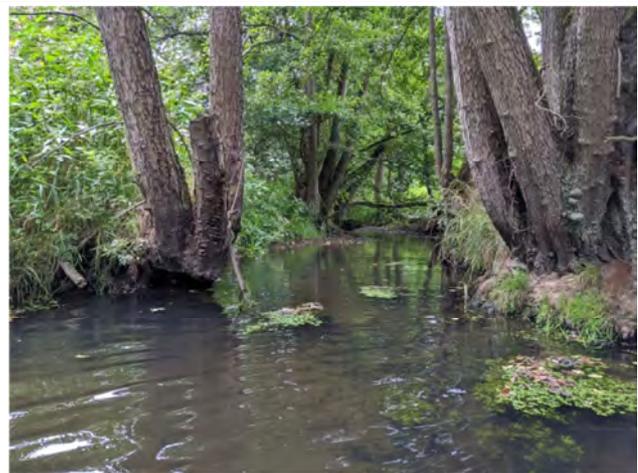
<b>FFH-Zielart</b>	<b>Bachneunauge</b>				
<b>Probestellen-Nr.</b>	LampPlan_UG_0001_HT_2020_0002	<b>WRRL-ID</b>	-		
<b>Gewässer</b>	Wesebach	<b>Datum</b>	24.08.2020		
<b>Rechtswert</b>	3505155	<b>Hochwert</b>	5667331		
<b>Lage der Probestelle</b>	oberhalb Bathildisquelle bei Kleinern				
<b>Probestreckenlänge [m]</b>	100	<b>Gewässerbreite [m]</b>	1 bis 5		
<b>Gewässertiefe [m]</b>	0,1 bis 0,5	<b>Wasserführung</b>	Niedrigwasser		
<b>Tiefenvarianz</b>	groß	<b>Breitenvarianz</b>	groß		
<b>Fließgeschwindigkeit [m/s]</b>	< 0,1 bis 0,2	<b>Strömung</b>	ruhig fließend		
<b>Trübung</b>	klar	<b>Laufkrümmung</b>	mäßig geschwungen		
<b>Uferverbau</b>	keine				
<b>Sohlverbau</b>	keine				
<b>Substrat</b>	35 % Grobsubstrat, 30 % Feinsubstrat, 35 % Totholz/Pflanzen etc.				
<b>Uferbewuchs</b>	Auengehölze, Krautflur & Hochstauden, Neophyten				
<b>Beschattung</b>	halbschattig				
<b>Flächennutzung</b>	Grünland				
<b>Verunreinigungen</b>	keine

<b>Besiedlungsfeindliche Faktoren</b>		Drainage, vereinzelt Faulschlamm Bildung			
<b>E-Gerät</b>	EFGI 650	<b>Anzahl</b>	1	<b>Stromart</b>	Gleichstrom
<b>Bemerkung</b>	14 Querderhabitate (0,5 bis 5 m <sup>2</sup> ): insg. ca. 22,5 m <sup>2</sup>

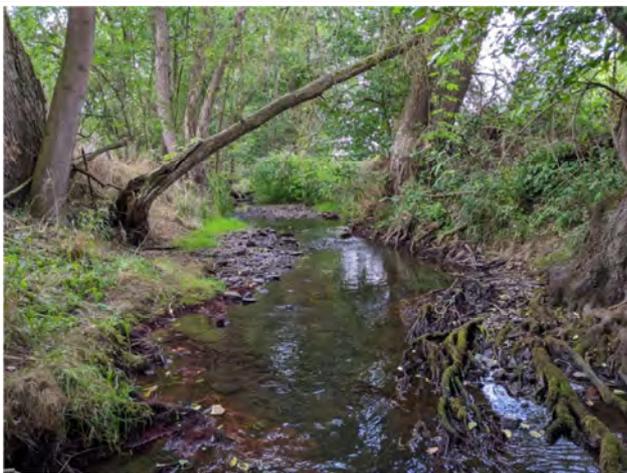
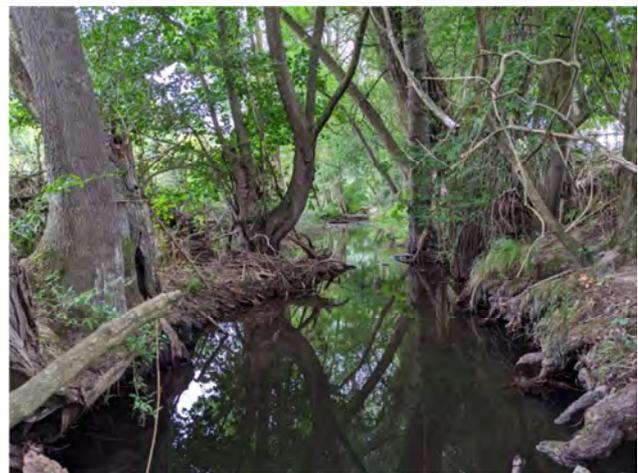
<b>FFH-Zielart</b>	<b>Bachneunauge</b>				
<b>Probestellen-Nr.</b>	LampPlan_UG_0001_HT_2020_0003	<b>WRRL-ID</b>	12366		
<b>Gewässer</b>	Wesebach	<b>Datum</b>	24.08.2020		
<b>Rechtswert</b>	3507678	<b>Hochwert</b>	5668372		
<b>Lage der Probestelle</b>	unterhalb Kalkrain bei Giflitz				
<b>Probestreckenlänge [m]</b>	300	<b>Gewässerbreite [m]</b>	1 bis 5		
<b>Gewässertiefe [m]</b>	0,1 bis 1,0	<b>Wasserführung</b>	Niedrigwasser		
<b>Tiefenvarianz</b>	groß	<b>Breitenvarianz</b>	mäßig		
<b>Fließgeschwindigkeit [m/s]</b>	< 0,1 bis 0,2	<b>Strömung</b>	ruhig fließend		
<b>Trübung</b>	klar	<b>Laufkrümmung</b>	schwach geschwungen		
<b>Uferverbau</b>	keine				
<b>Sohlverbau</b>	keine				
<b>Substrat</b>	65 % Grobsubstrat, 15 % Feinsubstrat, 20 % Totholz/Pflanzen etc.				
<b>Uferbewuchs</b>	Auegehölze, Krautflur & Hochstauden				
<b>Beschattung</b>	schattig				
<b>Flächennutzung</b>	Grünland, Acker				
<b>Verunreinigungen</b>	vereinzelt Autoreifen, Bauschutt

<b>Besiedlungsfeindliche Faktoren</b>	Wehrschwelle ca. 100 m unterhalb Probestelle				
<b>E-Gerät</b>	EFGI 650	<b>Anzahl</b>	1	<b>Stromart</b>	Gleichstrom
<b>Bemerkung</b>	eingetieftes Gewässerprofil, 19 Querderhabitate (0,5 bis 3 m <sup>2</sup> ): insg. ca. 22 m <sup>2</sup>

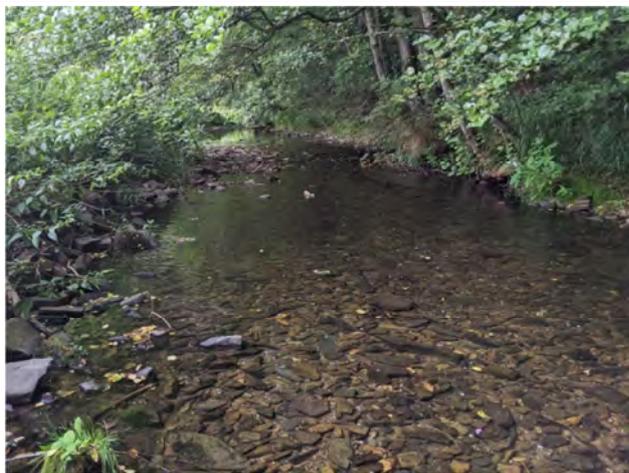
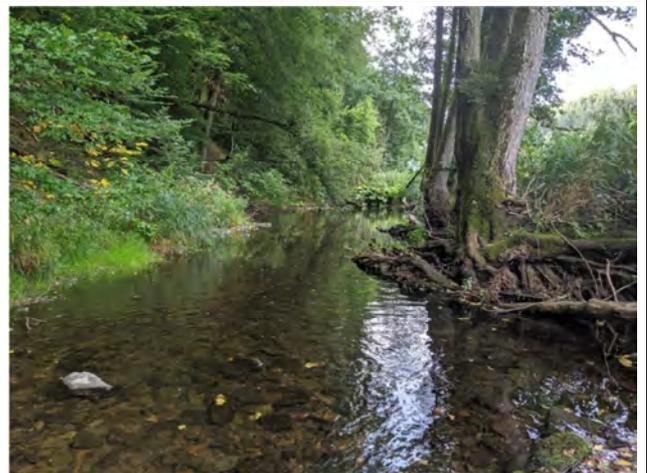
<b>FFH-Zielart</b>	<b>Bachneunauge</b>				
<b>Probestellen-Nr.</b>	LampPlan_UG_0002_HT_2020_0001	<b>WRRL-ID</b>	-		
<b>Gewässer</b>	Elsoff	<b>Datum</b>	25.08.2020		
<b>Rechtswert</b>	3466057	<b>Hochwert</b>	5652666		
<b>Lage der Probestelle</b>	unterhalb Landesgrenze (NRW)				
<b>Probestreckenlänge [m]</b>	100	<b>Gewässerbreite [m]</b>	2 bis 5		
<b>Gewässertiefe [m]</b>	0,1 bis 0,3	<b>Wasserführung</b>	Niedrigwasser		
<b>Tiefenvarianz</b>	mäßig	<b>Breitenvarianz</b>	mäßig		
<b>Fließgeschwindigkeit [m/s]</b>	0,1 bis 0,2	<b>Strömung</b>	ruhig fließend		
<b>Trübung</b>	klar	<b>Laufkrümmung</b>	schwach geschwungen		
<b>Uferverbau</b>	Reste von Steinschüttung				
<b>Sohlverbau</b>	keine				
<b>Substrat</b>	60 % Grobsubstrat, 5 % Feinsubstrat, 35 % Totholz/Pflanzen etc.				
<b>Uferbewuchs</b>	Auengehölze, Krautflur & Hochstauden, Neophyten				
<b>Beschattung</b>	halbschattig				
<b>Flächennutzung</b>	Wald, Grünland

<b>Verunreinigungen</b>	keine				
<b>Besiedlungsfeindliche Faktoren</b>	keine				
<b>E-Gerät</b>	EFGI 650	<b>Anzahl</b>	1	<b>Stromart</b>	Gleichstrom
<b>Bemerkung</b>	8 Querderhabitats (0,5 bis 2 m <sup>2</sup> ): insg. ca. 7,5 m <sup>2</sup>

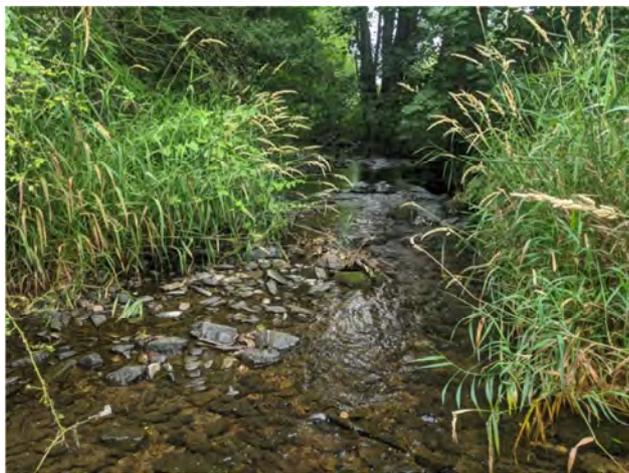
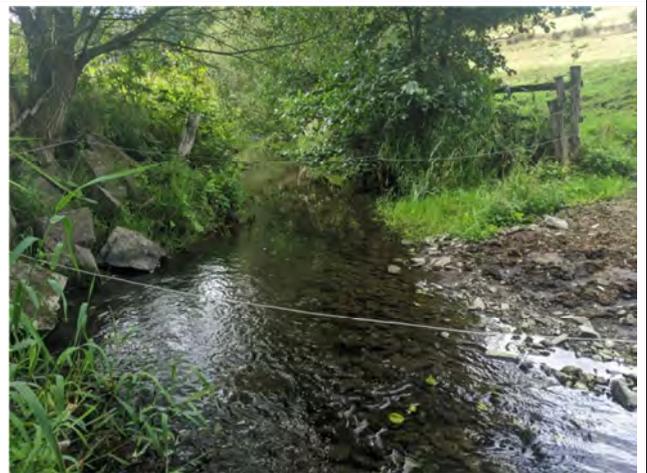
<b>FFH-Zielart</b>	<b>Bachneunauge</b>				
<b>Probestellen-Nr.</b>	LampPlan_UG_0002_HT_2020_0002		<b>WRRL-ID</b>	10451	
<b>Gewässer</b>	Elsoff		<b>Datum</b>	25.08.2020	
<b>Rechtswert</b>	3466424		<b>Hochwert</b>	5651502	
<b>Lage der Probestelle</b>	1 km oberhalb Mündung in die Eder				
<b>Probestreckenlänge [m]</b>	300	<b>Gewässerbreite [m]</b>	2 bis 5		
<b>Gewässertiefe [m]</b>	0,1 bis 0,3	<b>Wasserführung</b>	Niedrigwasser		
<b>Tiefenvarianz</b>	mäßig	<b>Breitenvarianz</b>	mäßig		
<b>Fließgeschwindigkeit [m/s]</b>	0,1 bis 0,2	<b>Strömung</b>	ruhig fließend		
<b>Trübung</b>	klar	<b>Laufkrümmung</b>	schwach geschwungen		
<b>Uferverbau</b>	Reste von Steinschüttung				
<b>Sohlverbau</b>	keine				
<b>Substrat</b>	45 % Grobsubstrat, 10 % Feinsubstrat, 45 % Totholz/Pflanzen etc.				
<b>Uferbewuchs</b>	Wald, Auegehölze, Krautflur & Hochstauden, Neophyten				
<b>Beschattung</b>	halbschattig				
<b>Flächennutzung</b>	Grünland, Wald

<b>Verunreinigungen</b>	keine				
<b>Besiedlungsfeindliche Faktoren</b>	Viehtritt, Ausleitungsstrecke oberhalb Probestelle				
<b>E-Gerät</b>	EFGI 650	<b>Anzahl</b>	1	<b>Stromart</b>	Gleichstrom
<b>Bemerkung</b>	12 Querderhabitats (0,5 bis 5 m <sup>2</sup> ): insg. ca. 23 m <sup>2</sup>

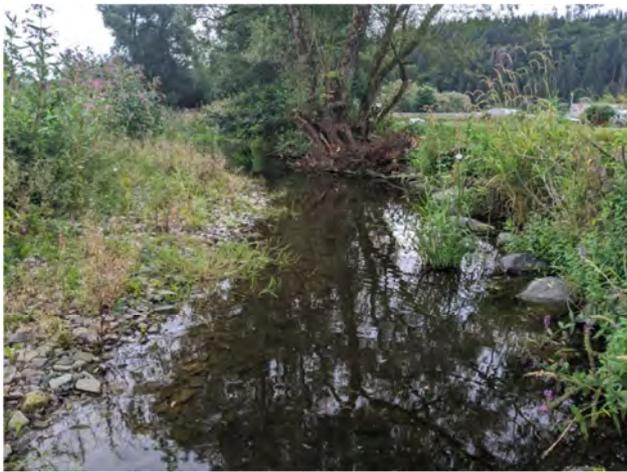
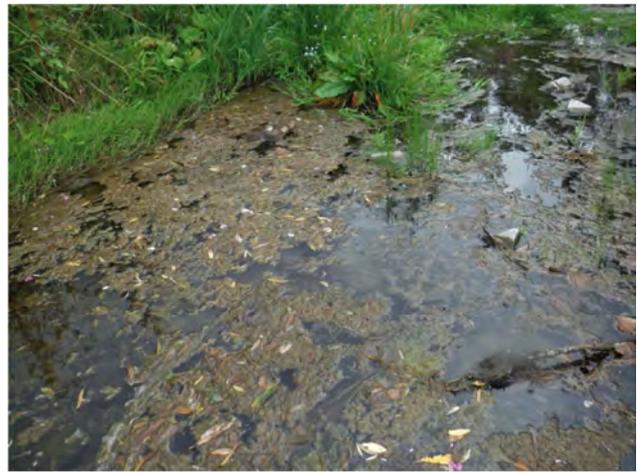
<b>FFH-Zielart</b>	<b>Bachneunauge</b>				
<b>Probestellen-Nr.</b>	LampPlan_UG_0002_HT_2020_0003	<b>WRRL-ID</b>	-		
<b>Gewässer</b>	Elsoff	<b>Datum</b>	25.08.2020		
<b>Rechtswert</b>	3466830	<b>Hochwert</b>	5651134		
<b>Lage der Probestelle</b>	oberhalb Straßenbrücke L553				
<b>Probestreckenlänge [m]</b>	100	<b>Gewässerbreite [m]</b>	0,5 bis 4 m		
<b>Gewässertiefe [m]</b>	< 0,1 bis 0,3	<b>Wasserführung</b>	Niedrigwasser		
<b>Tiefenvarianz</b>	mäßig	<b>Breitenvarianz</b>	mäßig		
<b>Fließgeschwindigkeit [m/s]</b>	< 0,1	<b>Strömung</b>	fast stehend		
<b>Trübung</b>	klar	<b>Laufkrümmung</b>	schwach geschwungen		
<b>Uferverbau</b>	abschnittsweise Steinschüttung bzw. Wasserbausteine				
<b>Sohlverbau</b>	keine				
<b>Substrat</b>	60 % Grobsubstrat, 5 % Feinsubstrat, 35 % Totholz/Pflanzen etc.				
<b>Uferbewuchs</b>	Krautflur & Hochstauden, Neophyten, Auegehölze				
<b>Beschattung</b>	sonnig bis halbschattig

<b>Flächennutzung</b>	Grünland, Brache, Straße				
<b>Verunreinigungen</b>	vermutlich Nährstoffbelastung (Algenwachstum)				
<b>Besiedlungsfeindliche Faktoren</b>	Ausleitungsstrecke (geringer Abfluss)				
<b>E-Gerät</b>	EFGI 650	<b>Anzahl</b>	1	<b>Stromart</b>	Gleichstrom
<b>Bemerkung</b>	vermutlich renaturierter Abschnitt; 2 Querderhabitate (0,5 und 2 m <sup>2</sup> ): insg. ca. 2,5 m <sup>2</sup>

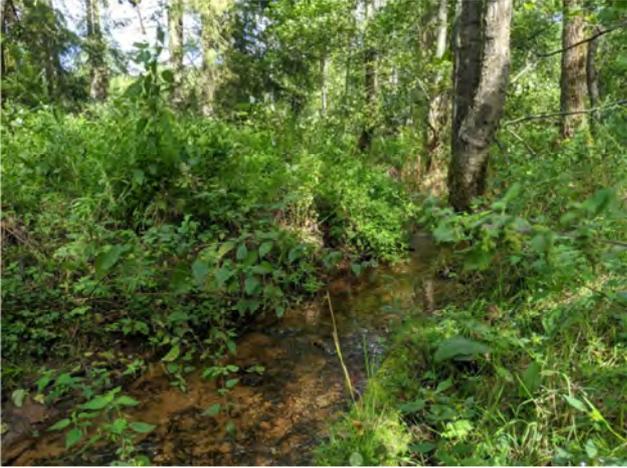
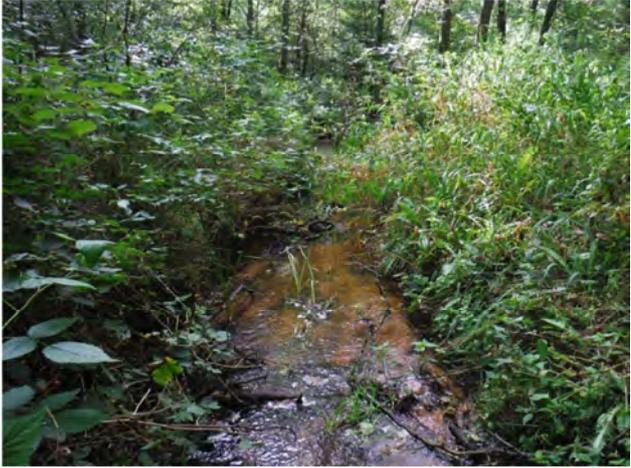
<b>FFH-Zielart</b>	<b>Bachneunauge</b>				
<b>Probestellen-Nr.</b>	LampPlan_UG_0003_HT_2020_0001	<b>WRRL-ID</b>	-		
<b>Gewässer</b>	Rotes Wasser	<b>Datum</b>	26.08.2020		
<b>Rechtswert</b>	3488318	<b>Hochwert</b>	5645625		
<b>Lage der Probestelle</b>	unterhalb Fischteiche Bernhardsharth				
<b>Probestreckenlänge [m]</b>	100	<b>Gewässerbreite [m]</b>	0,5 bis 1		
<b>Gewässertiefe [m]</b>	0,1 bis 0,3	<b>Wasserführung</b>	Niedrigwasser		
<b>Tiefenvarianz</b>	groß	<b>Breitenvarianz</b>	mäßig		
<b>Fließgeschwindigkeit [m/s]</b>	0,1 bis 0,2	<b>Strömung</b>	ruhig fließend		
<b>Trübung</b>	klar	<b>Laufkrümmung</b>	stark geschwungen		
<b>Uferverbau</b>	keine				
<b>Sohlverbau</b>	keine				
<b>Substrat</b>	30 % Grobsubstrat, 40 % Feinsubstrat, 30 % Totholz/Pflanzen etc.				
<b>Uferbewuchs</b>	Auengehölze, Krautflur & Hochstauden				
<b>Beschattung</b>	halbschattig				
<b>Flächennutzung</b>	Wald				
<b>Verunreinigungen</b>	keine

<b>Besiedlungsfeindliche Faktoren</b>	keine				
<b>E-Gerät</b>	EFGI 650	<b>Anzahl</b>	1	<b>Stromart</b>	Gleichstrom
<b>Bemerkung</b>	Aufgrund flächiger Feinsubstratablagerungen (insg. ca. 40 m <sup>2</sup> ) sind keine Einzelhabitate für Querder abgrenzbar.

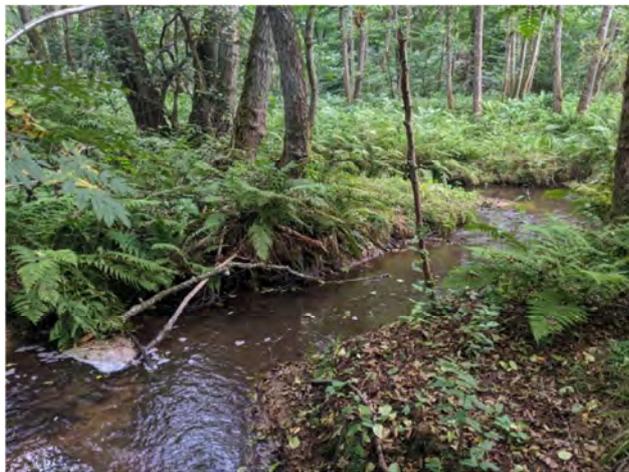
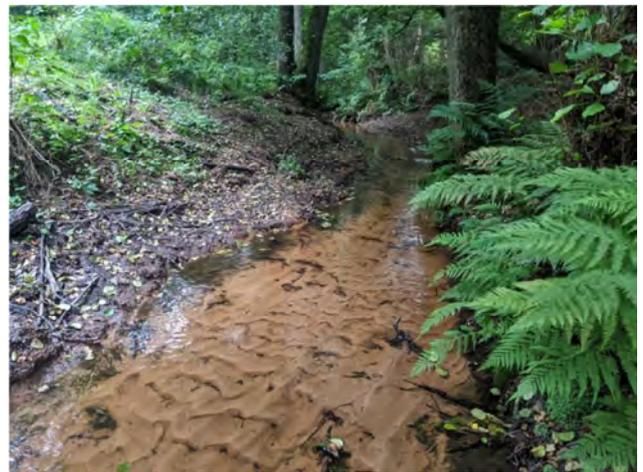
<b>FFH-Zielart</b>	<b>Bachneunauge</b>				
<b>Probestellen-Nr.</b>	LampPlan_UG_0003_HT_2020_0002	<b>WRRL-ID</b>	12443		
<b>Gewässer</b>	Rotes Wasser	<b>Datum</b>	26.08.2020		
<b>Rechtswert</b>	3489192	<b>Hochwert</b>	5644388		
<b>Lage der Probestelle</b>	oberhalb Anwesen Bracht-Nord (Cölbe-Bürgeln)				
<b>Probestreckenlänge [m]</b>	300	<b>Gewässerbreite [m]</b>	1 bis 2		
<b>Gewässertiefe [m]</b>	0,1 bis 0,3	<b>Wasserführung</b>	Niedrigwasser		
<b>Tiefenvarianz</b>	groß	<b>Breitenvarianz</b>	mäßig		
<b>Fließgeschwindigkeit [m/s]</b>	0,1 bis 0,2	<b>Strömung</b>	ruhig fließend		
<b>Trübung</b>	klar	<b>Laufkrümmung</b>	stark geschwungen		
<b>Uferverbau</b>	keine				
<b>Sohlverbau</b>	keine				
<b>Substrat</b>	25 % Grobsubstrat, 60 % Feinsubstrat, 15 % Totholz/Pflanzen etc.				
<b>Uferbewuchs</b>	Auengehölze, Krautflur & Hochstauden				
<b>Beschattung</b>	schattig				
<b>Flächennutzung</b>	Wald, Grünland

<b>Verunreinigungen</b>	keine				
<b>Besiedlungsfeindliche Faktoren</b>	keine				
<b>E-Gerät</b>	EFGI 650	<b>Anzahl</b>	1	<b>Stromart</b>	Gleichstrom
<b>Bemerkung</b>	Aufgrund flächiger Feinsubstratablagerungen (insg. ca. 150 m <sup>2</sup> ) sind keine Einzelhabitats für Querder abgrenzbar.

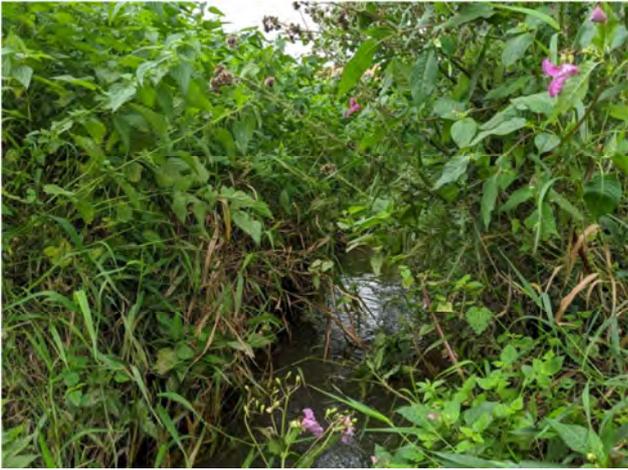
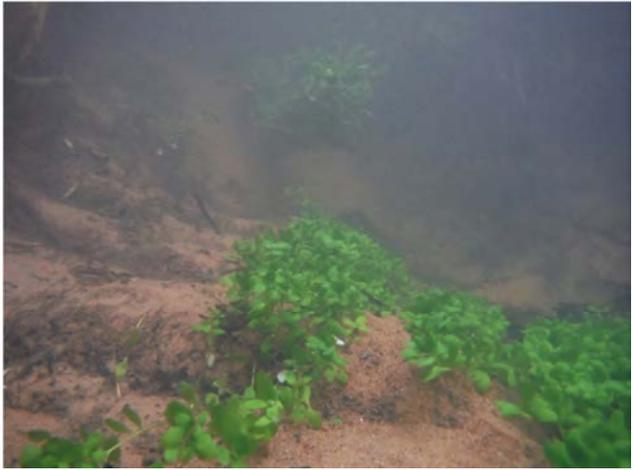
<b>FFH-Zielart</b>	<b>Bachneunauge</b>				
<b>Probestellen-Nr.</b>	LampPlan_UG_0003_HT_2020_0003	<b>WRRL-ID</b>	-		
<b>Gewässer</b>	Rotes Wasser	<b>Datum</b>	26.08.2020		
<b>Rechtswert</b>	3489068	<b>Hochwert</b>	5641966		
<b>Lage der Probestelle</b>	unterhalb Bracht				
<b>Probestreckenlänge [m]</b>	100	<b>Gewässerbreite [m]</b>	1 bis 2		
<b>Gewässertiefe [m]</b>	0,3 bis 0,5	<b>Wasserführung</b>	Niedrigwasser		
<b>Tiefenvarianz</b>	mäßig	<b>Breitenvarianz</b>	gering		
<b>Fließgeschwindigkeit [m/s]</b>	0,2 bis 0,4	<b>Strömung</b>	ruhig fließend		
<b>Trübung</b>	klar	<b>Laufkrümmung</b>	gestreckt		
<b>Uferverbau</b>	keine				
<b>Sohlverbau</b>	keine				
<b>Substrat</b>	10 % Grobsubstrat, 40 % Feinsubstrat, 50 % Totholz/Pflanzen etc.				
<b>Uferbewuchs</b>	Krautflur & Hochstauden, einzelne Auegehölze				
<b>Beschattung</b>	halbschattig				
<b>Flächennutzung</b>	Grünland, Kläranlage				
<b>Verunreinigungen</b>	keine

<b>Besiedlungsfeindliche Faktoren</b>		Feinsedimenttransport; begradigter und eingetiefter Verlauf			
<b>E-Gerät</b>	EFGI 650	<b>Anzahl</b>	1	<b>Stromart</b>	Gleichstrom
<b>Bemerkung</b>	Stellenweise sehr zugewachsener Gewässerabschnitt (Krautflur und Wasserpflanzen) und daher schwierig zu bearbeiten; vermutlich ehemaliger Mühlengraben; nahezu komplette Feinsubstratbedeckung im Untergrund (ca. 80 m <sup>2</sup> ), aber wenig lagestabil und damit nur bedingt als Querderhabitat geeignet.

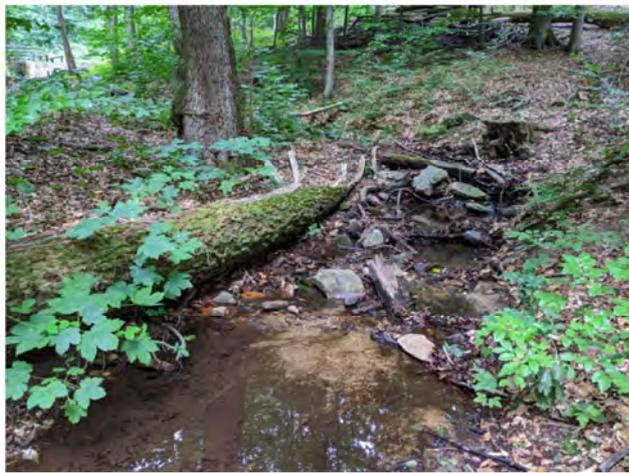
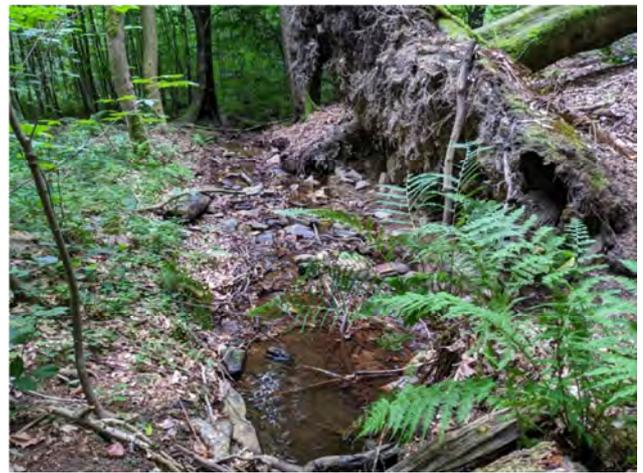
<b>FFH-Zielart</b>	<b>Bachneunauge</b>				
<b>Probestellen-Nr.</b>	LampPlan_UG_0004_HT_2020_0001	<b>WRRL-ID</b>	-		
<b>Gewässer</b>	Wellritzbach	<b>Datum</b>	03.09.2020		
<b>Rechtswert</b>	3440018	<b>Hochwert</b>	5552246		
<b>Lage der Probestelle</b>	oberhalb Wiesbaden-Klostermühle (Gehrner Bach)				
<b>Probestreckenlänge [m]</b>	100	<b>Gewässerbreite [m]</b>	0,5 bis 1		
<b>Gewässertiefe [m]</b>	< 0,1 bis 0,3	<b>Wasserführung</b>	sehr gering		
<b>Tiefenvarianz</b>	groß	<b>Breitenvarianz</b>	groß		
<b>Fließgeschwindigkeit [m/s]</b>	< 0,1	<b>Strömung</b>	fast stehend		
<b>Trübung</b>	klar	<b>Laufkrümmung</b>	mäßig geschwungen		
<b>Uferverbau</b>	keine				
<b>Sohlverbau</b>	keine				
<b>Substrat</b>	50 % Grobsubstrat, 10 % Feinsubstrat, 40 % Totholz/Pflanzen etc.				
<b>Uferbewuchs</b>	Wald & Forstgehölze				
<b>Beschattung</b>	halbschattig				
<b>Flächennutzung</b>	Wald				
<b>Verunreinigungen</b>	keine

<b>Besiedlungsfeindliche Faktoren</b>	keine				
<b>E-Gerät</b>	EFGI 650	<b>Anzahl</b>	1	<b>Stromart</b>	Gleichstrom
<b>Bemerkung</b>	Aufgrund der geringen Wasserführung und dem steilen Talgefälle zählt der Oberlauf des Wellritzbaches (Gehrner Bach) in diesem Abschnitt noch zur Quellregion ohne Fischbesiedlung. Es wurden lediglich Salamanderlarven nachgewiesen.

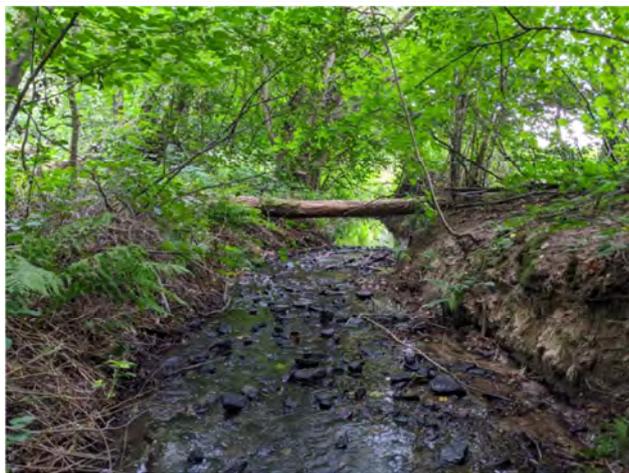
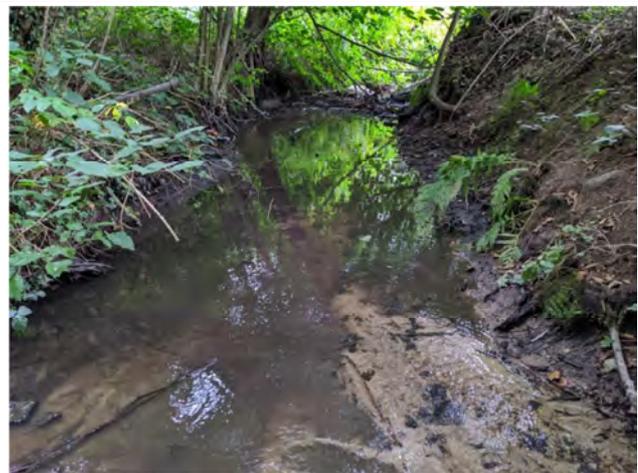
<b>FFH-Zielart</b>	<b>Bachneunauge</b>				
<b>Probestellen-Nr.</b>	LampPlan_UG_0004_HT_2020_0002	<b>WRRL-ID</b>	10279		
<b>Gewässer</b>	Wellritzbach	<b>Datum</b>	03.09.2020		
<b>Rechtswert</b>	3443005	<b>Hochwert</b>	5551355		
<b>Lage der Probestelle</b>	Wiesbaden-Klostermühle				
<b>Probestreckenlänge [m]</b>	300	<b>Gewässerbreite [m]</b>	1 bis 2		
<b>Gewässertiefe [m]</b>	< 0,1 bis 0,3	<b>Wasserführung</b>	Niedrigwasser		
<b>Tiefenvarianz</b>	mäßig	<b>Breitenvarianz</b>	gering		
<b>Fließgeschwindigkeit [m/s]</b>	< 0,1 bis 0,2	<b>Strömung</b>	ruhig fließend		
<b>Trübung</b>	klar	<b>Laufkrümmung</b>	schwach geschwungen		
<b>Uferverbau</b>	keine				
<b>Sohlverbau</b>	keine				
<b>Substrat</b>	50 % Grobsubstrat, 20 % Feinsubstrat, 30 % Totholz/Pflanzen etc.				
<b>Uferbewuchs</b>	Auegehölze, Krautflur & Hochstauden, Neophyten				
<b>Beschattung</b>	halbschattig				
<b>Flächennutzung</b>	Grünland, Wald, Bebauung

<b>Verunreinigungen</b>	keine				
<b>Besiedlungsfeindliche Faktoren</b>		Viehtritt (Wild)			
<b>E-Gerät</b>	EFGI 650	<b>Anzahl</b>	1	<b>Stromart</b>	Gleichstrom
<b>Bemerkung</b>	12 Querderhabitats (0,5 bis 7 m <sup>2</sup> ): insg. ca. 34,5 m <sup>2</sup>

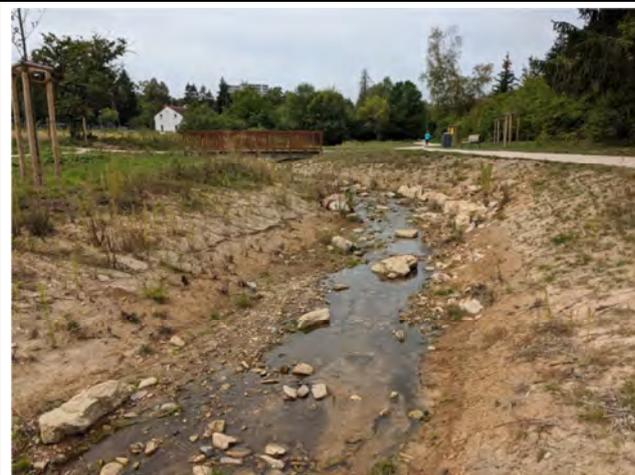
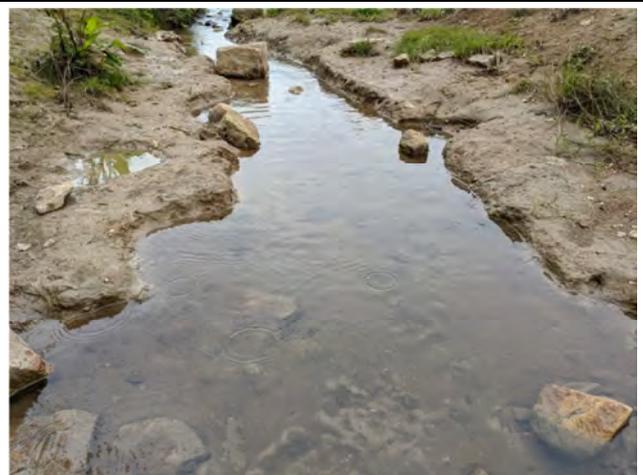
<b>FFH-Zielart</b>	<b>Bachneunauge</b>				
<b>Probestellen-Nr.</b>	LampPlan_UG_0004_HT_2020_0003		<b>WRRL-ID</b>	-	
<b>Gewässer</b>	Wellritzbach		<b>Datum</b>	03.09.2020	
<b>Rechtswert</b>	3444158		<b>Hochwert</b>	5549875	
<b>Lage der Probestelle</b>	oberhalb Kurt-Schumacher-Ring, Wiesbaden				
<b>Probestreckenlänge [m]</b>	100	<b>Gewässerbreite [m]</b>	0,5 bis 1		
<b>Gewässertiefe [m]</b>	< 0,1 bis 0,3	<b>Wasserführung</b>	Niedrigwasser		
<b>Tiefenvarianz</b>	gering	<b>Breitenvarianz</b>	mäßig		
<b>Fließgeschwindigkeit [m/s]</b>	0,1 bis 0,2	<b>Strömung</b>	ruhig fließend		
<b>Trübung</b>	klar	<b>Laufkrümmung</b>	schwach geschwungen		
<b>Uferverbau</b>	keine				
<b>Sohlverbau</b>	keine				
<b>Substrat</b>	30 % Grobsubstrat, 60 % Lehm/Ton, 10 % Feinsubstrat				
<b>Uferbewuchs</b>	keine				
<b>Beschattung</b>	vollsonnig				
<b>Flächennutzung</b>	Grünanlage, Bebauung				
<b>Verunreinigungen</b>	keine				
<b>Besiedlungsfeindliche Faktoren</b>	Verrohrung unterhalb der Probestelle, Freizeitnutzung

<b>E-Gerät</b>	EFGI 650	<b>Anzahl</b>	1	<b>Stromart</b>	Gleichstrom
<b>Bemerkung</b>	renaturierter Gewässerabschnitt; 3 Querderhabitats (1 bis 3 m <sup>2</sup> ): insg. ca. 6 m <sup>2</sup>

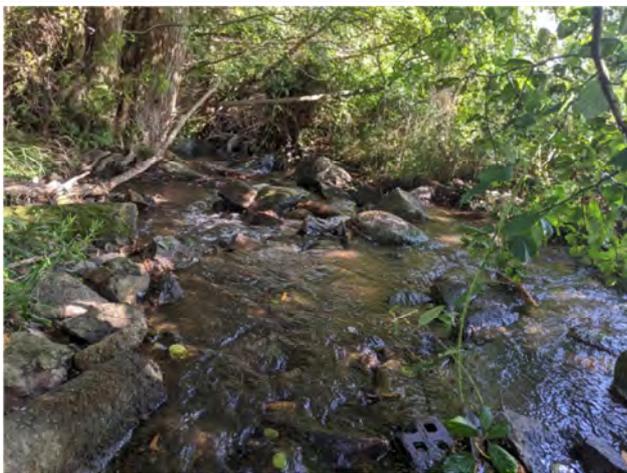
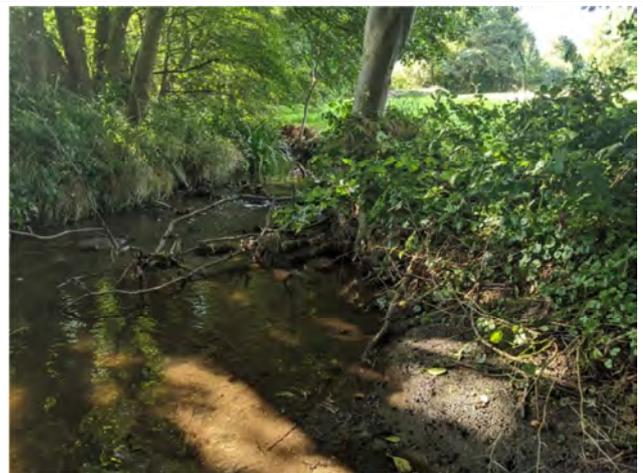
<b>FFH-Zielart</b>	<b>Bachneunauge</b>				
<b>Probestellen-Nr.</b>	LampPlan_UG_0005_HT_2020_0001	<b>WRRL-ID</b>	-		
<b>Gewässer</b>	Fischbach	<b>Datum</b>	01.09.2020		
<b>Rechtswert</b>	3485461	<b>Hochwert</b>	5513406		
<b>Lage der Probestelle</b>	unterhalb Ortslage Billings				
<b>Probestreckenlänge [m]</b>	100	<b>Gewässerbreite [m]</b>	0,5 bis 2		
<b>Gewässertiefe [m]</b>	0,1 bis 0,5	<b>Wasserführung</b>	Niedrigwasser		
<b>Tiefenvarianz</b>	groß	<b>Breitenvarianz</b>	groß		
<b>Fließgeschwindigkeit [m/s]</b>	0,2 bis 0,4	<b>Strömung</b>	fließend-turbulent		
<b>Trübung</b>	klar	<b>Laufkrümmung</b>	schwach geschwungen		
<b>Uferverbau</b>	lokal Steine				
<b>Sohlverbau</b>	keine				
<b>Substrat</b>	65 % Grobsubstrat, 10 % Feinsubstrat, 25 % Totholz/Pflanzen etc.				
<b>Uferbewuchs</b>	Auengehölze, Krautflur & Hochstauden				
<b>Beschattung</b>	schattig				
<b>Flächennutzung</b>	Grünland				
<b>Verunreinigungen</b>	Hausmüll (selten)

<b>Besiedlungsfeindliche Faktoren</b>	keine				
<b>E-Gerät</b>	EFGI 650	<b>Anzahl</b>	1	<b>Stromart</b>	Gleichstrom
<b>Bemerkung</b>	6 Querderhabitate (1 bis 3 m <sup>2</sup> ): insg. ca. 11 m <sup>2</sup>

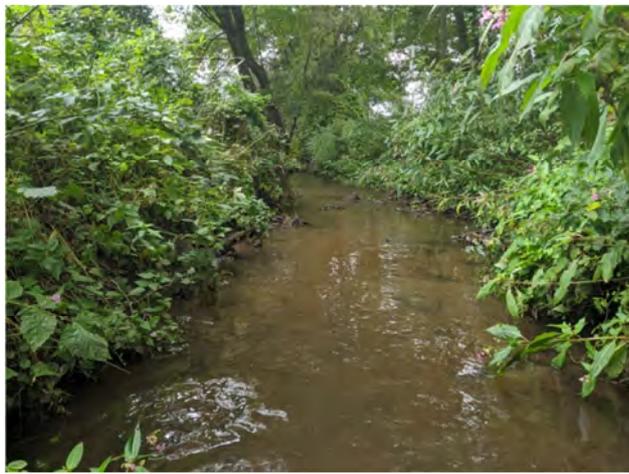
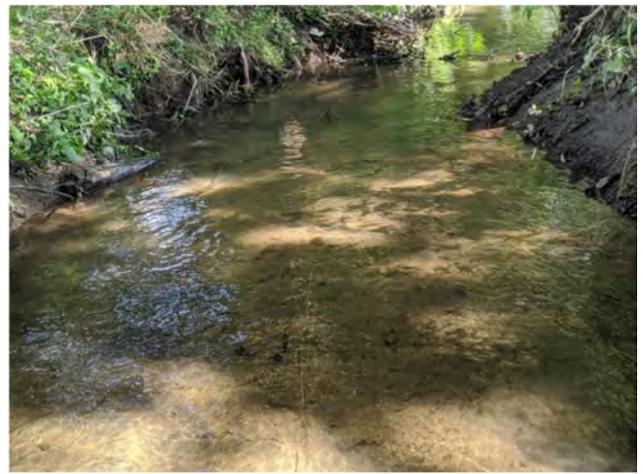
<b>FFH-Zielart</b>	<b>Bachneunauge</b>				
<b>Probestellen-Nr.</b>	LampPlan_UG_0005_HT_2020_0002	<b>WRRL-ID</b>	12224		
<b>Gewässer</b>	Fischbach	<b>Datum</b>	01.09.2020		
<b>Rechtswert</b>	3486402	<b>Hochwert</b>	5514444		
<b>Lage der Probestelle</b>	Niedernhausen-Süd				
<b>Probestreckenlänge [m]</b>	300	<b>Gewässerbreite [m]</b>	1 bis 3		
<b>Gewässertiefe [m]</b>	0,1 bis 0,5	<b>Wasserführung</b>	Niedrigwasser		
<b>Tiefenvarianz</b>	mäßig	<b>Breitenvarianz</b>	gering		
<b>Fließgeschwindigkeit [m/s]</b>	0,1 bis 0,2	<b>Strömung</b>	ruhig fließend		
<b>Trübung</b>	klar	<b>Laufkrümmung</b>	schwach geschwungen		
<b>Uferverbau</b>	keine				
<b>Sohlverbau</b>	keine				
<b>Substrat</b>	25 % Grobsubstrat, 50 % Feinsubstrat, 25 % Totholz/Pflanzen etc.				
<b>Uferbewuchs</b>	Auengehölze, Krautflur & Hochstauden, Neophyten				
<b>Beschattung</b>	halbschattig				
<b>Flächennutzung</b>	Grünland				
<b>Verunreinigungen</b>	Hausmüll (selten)

<b>Besiedlungsfeindliche Faktoren</b>	keine				
<b>E-Gerät</b>	EFGI 650	<b>Anzahl</b>	1	<b>Stromart</b>	Gleichstrom
<b>Bemerkung</b>	Aufgrund flächiger Feinsubstratablagerungen (insg. ca. 150 m <sup>2</sup> ) sind keine Einzelhabitate für Querder abgrenzbar.

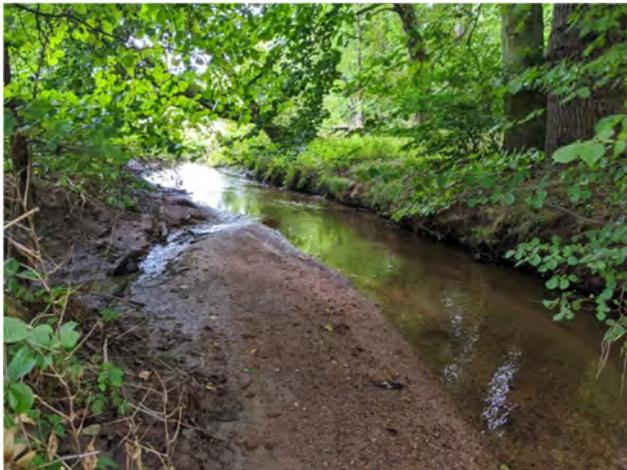
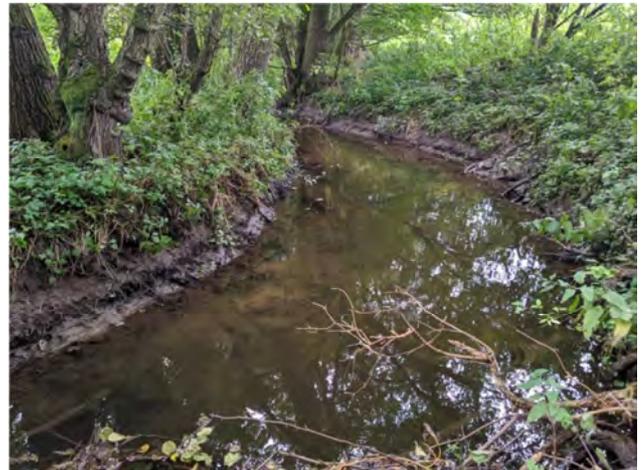
<b>FFH-Zielart</b>	<b>Bachneunauge</b>				
<b>Probestellen-Nr.</b>	LampPlan_UG_0005_HT_2020_0003	<b>WRRL-ID</b>	-		
<b>Gewässer</b>	Fischbach	<b>Datum</b>	01.09.2020		
<b>Rechtswert</b>	3486491	<b>Hochwert</b>	5516126		
<b>Lage der Probestelle</b>	unterhalb Niedernhausen				
<b>Probestreckenlänge [m]</b>	100	<b>Gewässerbreite [m]</b>	2 bis 4		
<b>Gewässertiefe [m]</b>	0,2 bis 0,5	<b>Wasserführung</b>	Niedrigwasser		
<b>Tiefenvarianz</b>	groß	<b>Breitenvarianz</b>	mäßig		
<b>Fließgeschwindigkeit [m/s]</b>	0,1 bis 0,2	<b>Strömung</b>	ruhig fließend		
<b>Trübung</b>	klar	<b>Laufkrümmung</b>	stark geschwungen		
<b>Uferverbau</b>	keine				
<b>Sohlverbau</b>	keine				
<b>Substrat</b>	15 % Grobsubstrat, 60 % Feinsubstrat, 25 % Totholz/Pflanzen etc.				
<b>Uferbewuchs</b>	Auengehölze, Krautflur & Hochstauden				
<b>Beschattung</b>	schattig				
<b>Flächennutzung</b>	Grünland, Wald				
<b>Verunreinigungen</b>	Hausmüll (selten)

<b>Besiedlungsfeindliche Faktoren</b>	stellenweise Faulschlamm Bildung				
<b>E-Gerät</b>	EFGI 650	<b>Anzahl</b>	1	<b>Stromart</b>	Gleichstrom
<b>Bemerkung</b>	Aufgrund flächiger Feinsubstratablagerungen sind keine Einzelhabitats für Querder abgrenzbar, insg. ca. 50 m <sup>2</sup> potentielle Habitatfläche.

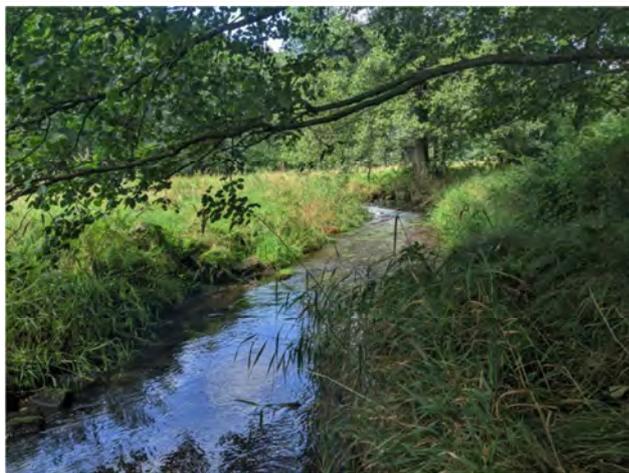
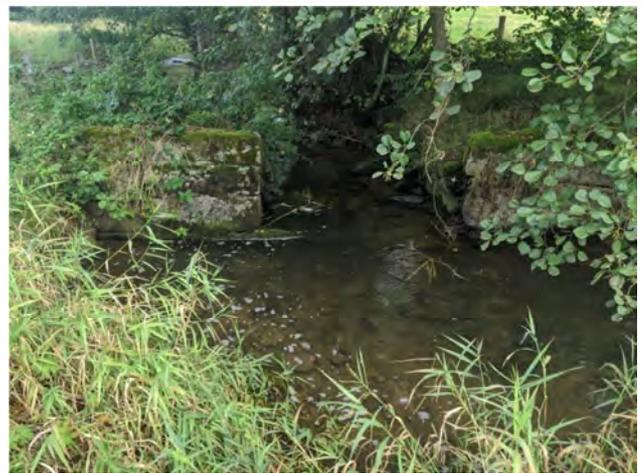
<b>FFH-Zielart</b>	<b>Bachneunauge</b>				
<b>Probestellen-Nr.</b>	LampPlan_UG_0006_HT_2020_0001	<b>WRRL-ID</b>	-		
<b>Gewässer</b>	Jossa	<b>Datum</b>	31.08.2020		
<b>Rechtswert</b>	3533782	<b>Hochwert</b>	5560747		
<b>Lage der Probestelle</b>	oberhalb Oberndorf				
<b>Probestreckenlänge [m]</b>	100	<b>Gewässerbreite [m]</b>	2 bis 4		
<b>Gewässertiefe [m]</b>	0,2 bis 0,5	<b>Wasserführung</b>	Niedrigwasser		
<b>Tiefenvarianz</b>	groß	<b>Breitenvarianz</b>	groß		
<b>Fließgeschwindigkeit [m/s]</b>	0,1 bis 0,2	<b>Strömung</b>	ruhig fließend		
<b>Trübung</b>	klar	<b>Laufkrümmung</b>	mäßig geschwungen		
<b>Uferverbau</b>	Reste von Steinschüttung, punktuell Steinmauer (Reste Wehr)				
<b>Sohlverbau</b>	keine				
<b>Substrat</b>	50 % Grobsubstrat, 20 % Feinsubstrat, 30 % Totholz/Pflanzen etc.				
<b>Uferbewuchs</b>	Auengehölze, Krautflur & Hochstauden				
<b>Beschattung</b>	halbschattig				
<b>Flächennutzung</b>	Grünland, Brache

<b>Verunreinigungen</b>	Landwirtschaft/Gartenabfall				
<b>Besiedlungsfeindliche Faktoren</b>	Viehtritt				
<b>E-Gerät</b>	EFGI 650	<b>Anzahl</b>	1	<b>Stromart</b>	Gleichstrom
<b>Bemerkung</b>	4 Querderhabitate (1 bis 5 m <sup>2</sup> ): insg. ca. 12 m <sup>2</sup>

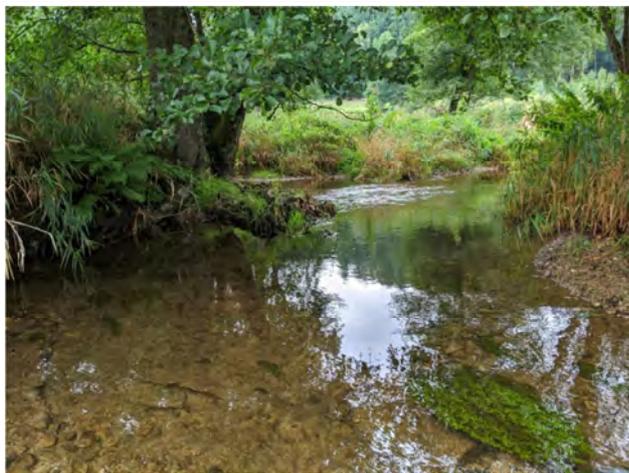
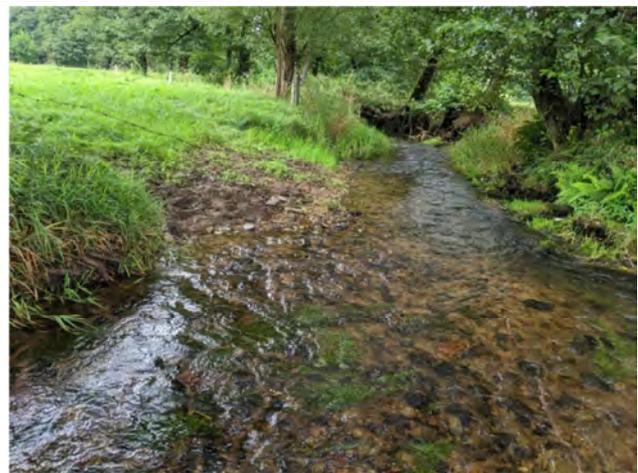
<b>FFH-Zielart</b>	<b>Bachneunauge</b>				
<b>Probestellen-Nr.</b>	LampPlan_UG_0006_HT_2020_0002	<b>WRRL-ID</b>	10088		
<b>Gewässer</b>	Jossa	<b>Datum</b>	31.08.2020		
<b>Rechtswert</b>	3534789	<b>Hochwert</b>	5564020		
<b>Lage der Probestelle</b>	unterhalb Sahlensee				
<b>Probestreckenlänge [m]</b>	300	<b>Gewässerbreite [m]</b>	2 bis 5		
<b>Gewässertiefe [m]</b>	0,2 bis 0,5	<b>Wasserführung</b>	Niedrigwasser		
<b>Tiefenvarianz</b>	groß	<b>Breitenvarianz</b>	groß		
<b>Fließgeschwindigkeit [m/s]</b>	0,1 bis 0,4	<b>Strömung</b>	fließend-turbulent		
<b>Trübung</b>	klar	<b>Laufkrümmung</b>	stark geschwungen		
<b>Uferverbau</b>	punktuell Steinmauer (Reste Wehr)				
<b>Sohlverbau</b>	keine				
<b>Substrat</b>	40 % Grobsubstrat, 20 % Feinsubstrat, 40 % Totholz/Pflanzen etc.				
<b>Uferbewuchs</b>	Auegehölze, Krautflur & Hochstauden				
<b>Beschattung</b>	halbschattig				
<b>Flächennutzung</b>	Grünland				
<b>Verunreinigungen</b>	keine

<b>Besiedlungsfeindliche Faktoren</b>		Viehtritt			
<b>E-Gerät</b>	EFGI 650	<b>Anzahl</b>	1	<b>Stromart</b>	Gleichstrom
<b>Bemerkung</b>	19 Querderhabitats (0,5 bis 5 m <sup>2</sup> ): insg. ca. 38,5 m <sup>2</sup>

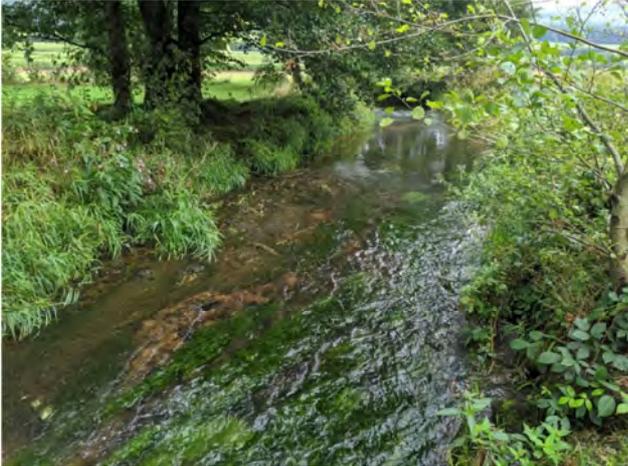
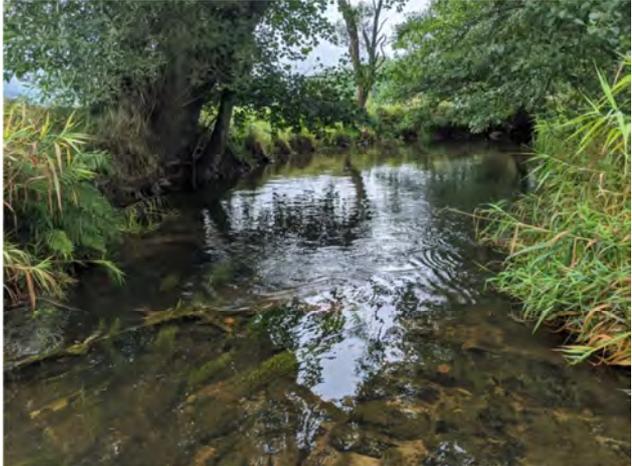
<b>FFH-Zielart</b>	<b>Bachneunauge</b>				
<b>Probestellen-Nr.</b>	LampPlan_UG_0006_HT_2020_0003	<b>WRRL-ID</b>	-		
<b>Gewässer</b>	Jossa	<b>Datum</b>	31.08.2020		
<b>Rechtswert</b>	3534646	<b>Hochwert</b>	5568144		
<b>Lage der Probestelle</b>	unterhalb Mernes				
<b>Probestreckenlänge [m]</b>	100	<b>Gewässerbreite [m]</b>	2 bis 4		
<b>Gewässertiefe [m]</b>	0,2 bis 0,5	<b>Wasserführung</b>	Niedrigwasser		
<b>Tiefenvarianz</b>	groß	<b>Breitenvarianz</b>	mäßig		
<b>Fließgeschwindigkeit [m/s]</b>	0,1 bis 0,3	<b>Strömung</b>	ruhig fließend		
<b>Trübung</b>	klar	<b>Laufkrümmung</b>	stark geschwungen		
<b>Uferverbau</b>	Reste von Steinschüttung				
<b>Sohlverbau</b>	keine				
<b>Substrat</b>	30 % Grobsubstrat, 40 % Feinsubstrat, 30 % Totholz/Pflanzen etc.				
<b>Uferbewuchs</b>	Auengehölze, Krautflur & Hochstauden				
<b>Beschattung</b>	halbschattig				
<b>Flächennutzung</b>	Grünland				
<b>Verunreinigungen</b>	Hausmüll (selten)

<b>Besiedlungsfeindliche Faktoren</b>	keine				
<b>E-Gerät</b>	EFGI 650	<b>Anzahl</b>	1	<b>Stromart</b>	Gleichstrom
<b>Bemerkung</b>	17 Querderhabitats (1 bis 5 m <sup>2</sup> ): insg. ca. 57 m <sup>2</sup>

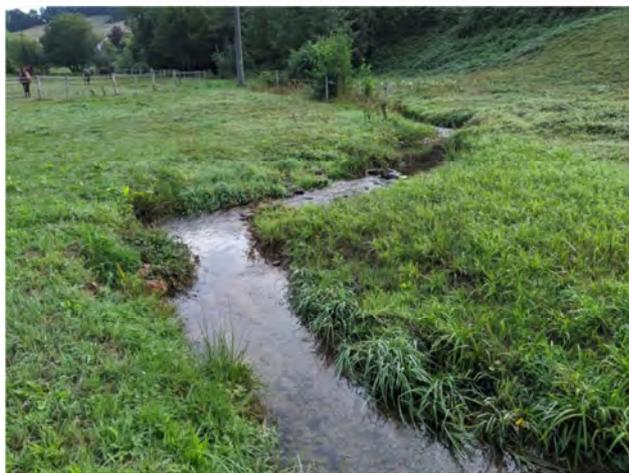
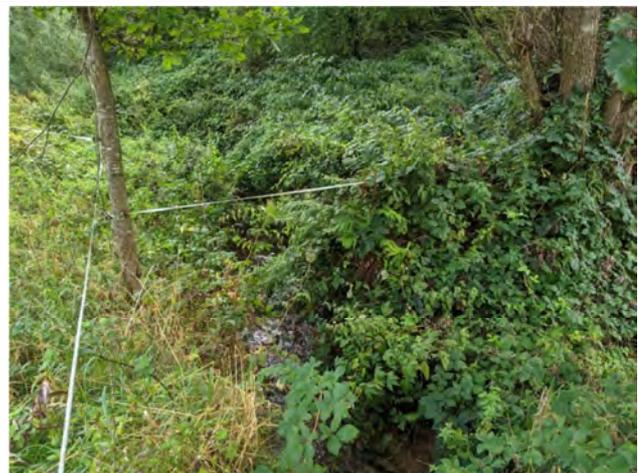
<b>FFH-Zielart</b>	<b>Bachneunauge</b>				
<b>Probestellen-Nr.</b>	LampPlan_UG_0007_HT_2020_0001	<b>WRRL-ID</b>	-		
<b>Gewässer</b>	Gammelsbach	<b>Datum</b>	02.09.2020		
<b>Rechtswert</b>	3497612	<b>Hochwert</b>	5488576		
<b>Lage der Probestelle</b>	oberhalb Gammelsbach				
<b>Probestreckenlänge [m]</b>	100	<b>Gewässerbreite [m]</b>	1 bis 2		
<b>Gewässertiefe [m]</b>	0,1 bis 0,3	<b>Wasserführung</b>	Niedrigwasser		
<b>Tiefenvarianz</b>	mäßig	<b>Breitenvarianz</b>	gering		
<b>Fließgeschwindigkeit [m/s]</b>	0,1 bis 0,2	<b>Strömung</b>	ruhig fließend		
<b>Trübung</b>	klar	<b>Laufkrümmung</b>	schwach geschwungen		
<b>Uferverbau</b>	keine				
<b>Sohlverbau</b>	keine				
<b>Substrat</b>	50 % Grobsubstrat, 15 % Feinsubstrat, 35 % Totholz/Pflanzen etc.				
<b>Uferbewuchs</b>	Krautflur & Hochstauden, Auegehölze				
<b>Beschattung</b>	sonnig bis halbschattig				
<b>Flächennutzung</b>	Grünland, Straße/Weg				
<b>Verunreinigungen</b>	keine

<b>Besiedlungsfeindliche Faktoren</b>	keine				
<b>E-Gerät</b>	EFGI 650	<b>Anzahl</b>	1	<b>Stromart</b>	Gleichstrom
<b>Bemerkung</b>	8 Querderhabitate (0,5 bis 1,5 m <sup>2</sup> ): insg. ca. 5,5 m <sup>2</sup>

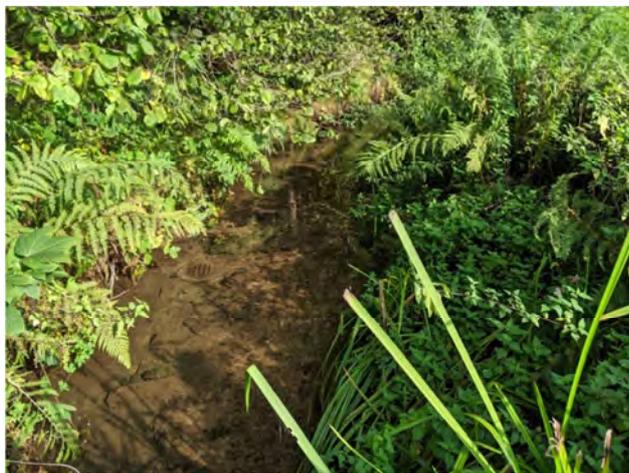
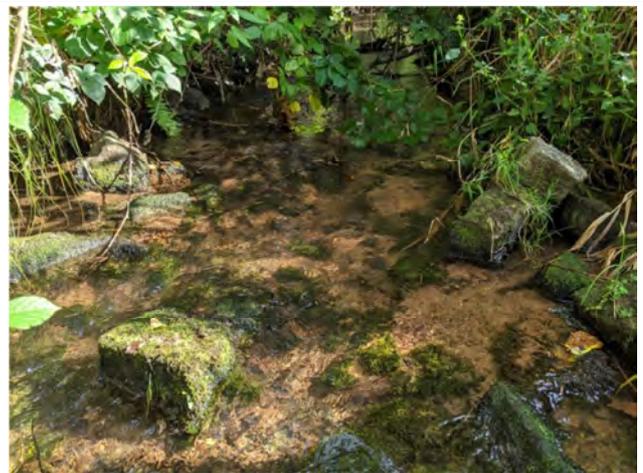
<b>FFH-Zielart</b>	<b>Bachneunauge</b>				
<b>Probestellen-Nr.</b>	LampPlan_UG_0007_HT_2020_0002	<b>WRRL-ID</b>	-		
<b>Gewässer</b>	Gammelsbach	<b>Datum</b>	02.09.2020		
<b>Rechtswert</b>	3497428	<b>Hochwert</b>	5487200		
<b>Lage der Probestelle</b>	Höhe Sportplatz Gammelsbach				
<b>Probestreckenlänge [m]</b>	100	<b>Gewässerbreite [m]</b>	1 bis 2		
<b>Gewässertiefe [m]</b>	0,1 bis 0,3	<b>Wasserführung</b>	Niedrigwasser		
<b>Tiefenvarianz</b>	gering	<b>Breitenvarianz</b>	gering		
<b>Fließgeschwindigkeit [m/s]</b>	0,1 bis 0,3	<b>Strömung</b>	ruhig fließend		
<b>Trübung</b>	klar	<b>Laufkrümmung</b>	schwach geschwungen		
<b>Uferverbau</b>	Steinschüttung, punktuell unverfugtes Steinpflaster				
<b>Sohlverbau</b>	keine				
<b>Substrat</b>	55 % Grobsubstrat, 15 % Feinsubstrat, 30 % Totholz/Pflanzen etc.				
<b>Uferbewuchs</b>	Krautflur & Hochstauden, Auegehölze, Waldgehölze				
<b>Beschattung</b>	halbschattig

<b>Flächennutzung</b>	Wald, Grünland, Sportplatz				
<b>Verunreinigungen</b>	keine				
<b>Besiedlungsfeindliche Faktoren</b>	Rohreinleitung (Sportplatz)				
<b>E-Gerät</b>	EFGI 650	<b>Anzahl</b>	1	<b>Stromart</b>	Gleichstrom
<b>Bemerkung</b>	5 Querderhabitate (0,5 bis 5 m <sup>2</sup> ): insg. ca. 9,5 m <sup>2</sup>

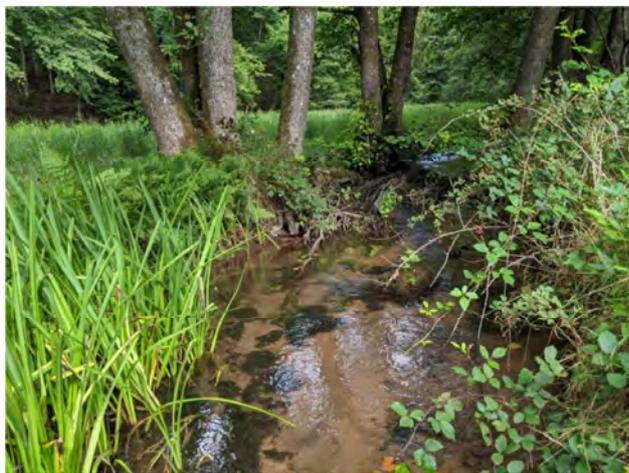
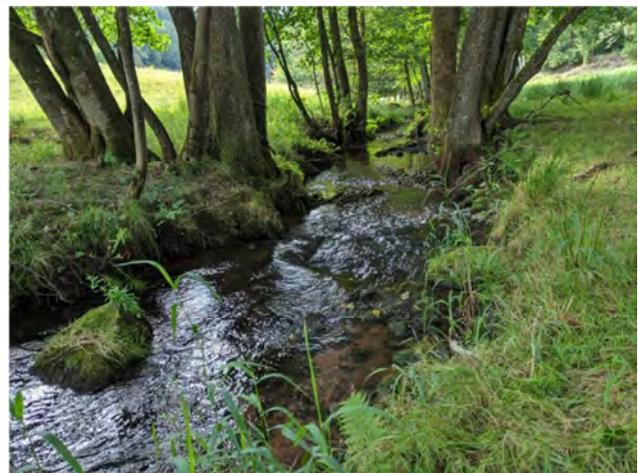
<b>FFH-Zielart</b>	<b>Bachneunauge</b>				
<b>Probestellen-Nr.</b>	LampPlan_UG_0007_HT_2020_0003	<b>WRRL-ID</b>	11013		
<b>Gewässer</b>	Gammelsbach	<b>Datum</b>	02.09.2020		
<b>Rechtswert</b>	3497428	<b>Hochwert</b>	5485472		
<b>Lage der Probestelle</b>	oberhalb Landesgrenze (Baden-Württemberg)				
<b>Probestreckenlänge [m]</b>	300	<b>Gewässerbreite [m]</b>	1 bis 3		
<b>Gewässertiefe [m]</b>	0,1 bis 0,5	<b>Wasserführung</b>	Niedrigwasser		
<b>Tiefenvarianz</b>	groß	<b>Breitenvarianz</b>	groß		
<b>Fließgeschwindigkeit [m/s]</b>	0,1 bis 0,3	<b>Strömung</b>	fließend-turbulent		
<b>Trübung</b>	klar	<b>Laufkrümmung</b>	stark geschwungen		
<b>Uferverbau</b>	punktuell Steinmauer (Reste Wehr)				
<b>Sohlverbau</b>	keine				
<b>Substrat</b>	35 % Grobsubstrat, 25 % Feinsubstrat, 40 % Totholz/Pflanzen etc.				
<b>Uferbewuchs</b>	Krautflur & Hochstauden, Auegehölze				
<b>Beschattung</b>	halbschattig				
<b>Flächennutzung</b>	Grünland

<b>Verunreinigungen</b>	keine				
<b>Besiedlungsfeindliche Faktoren</b>	Viehtritt				
<b>E-Gerät</b>	EFGI 650	<b>Anzahl</b>	1	<b>Stromart</b>	Gleichstrom
<b>Bemerkung</b>	27 Querderhabitats (0,5 bis 5 m <sup>2</sup> ): insg. ca. 32 m <sup>2</sup>
