## Artgutachten 2020

Bundesstichprobenmonitoring 2020 der Fische und  
Rundmäuler in Hessen (Arten des Anhangs II der  
FFH-Richtlinie)

**Im Auftrag des  
Hessischen Landesamtes für Naturschutz, Umwelt und Geologie  
Abteilung Naturschutz**

**März 2021**

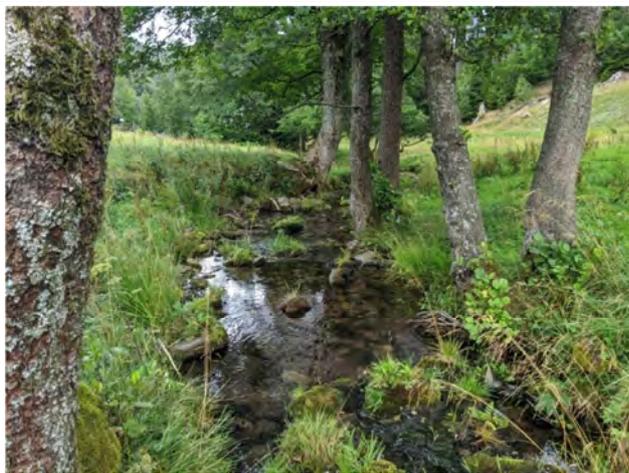
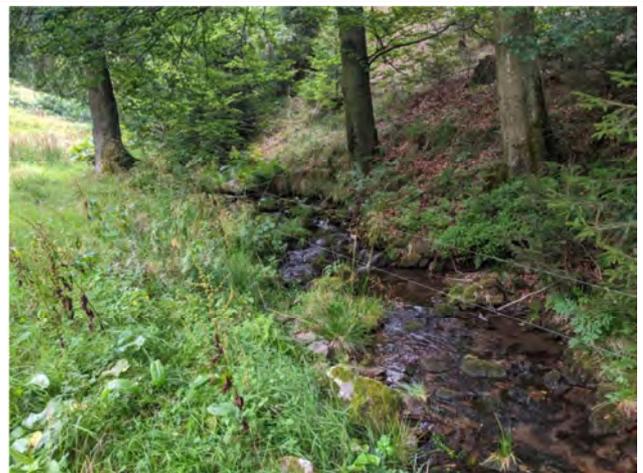
<b>FFH-Zielart</b>	<b>Groppe</b>				
<b>Probestellen-Nr.</b>	CottGobi_UG_0001_HT_2020_0001		<b>WRRL-ID</b>	-	
<b>Gewässer</b>	Hoppecke		<b>Datum</b>	27.08.2020	
<b>Rechtswert</b>	3470424		<b>Hochwert</b>	5682846	
<b>Lage der Probestelle</b>	oberhalb Fischteiche Willingen				
<b>Probestreckenlänge [m]</b>	100	<b>Gewässerbreite [m]</b>	1 bis 2		
<b>Gewässertiefe [m]</b>	0,1 bis 0,3	<b>Wasserführung</b>	Niedrigwasser		
<b>Tiefenvarianz</b>	mäßig	<b>Breitenvarianz</b>	groß		
<b>Fließgeschwindigkeit [m/s]</b>	0,1 bis 0,2	<b>Strömung</b>	ruhig fließend		
<b>Trübung</b>	klar	<b>Laufkrümmung</b>	mäßig geschwungen		
<b>Uferverbau</b>	keine				
<b>Sohlverbau</b>	keine				
<b>Substrat</b>	65 % Grobsubstrat, 10 % Feinsubstrat, 25 % Totholz/Pflanzen etc.				
<b>Uferbewuchs</b>	Krautflur & Hochstauden, einzelne Auegehölze				
<b>Beschattung</b>	sonnig				
<b>Flächennutzung</b>	Grünland, Wald				
<b>Verunreinigungen</b>	keine

<b>Besiedlungsfeindliche Faktoren</b>		Viehtritt			
<b>E-Gerät</b>	EFGI 650	<b>Anzahl</b>	1	<b>Stromart</b>	Gleichstrom
<b>Bemerkung</b>

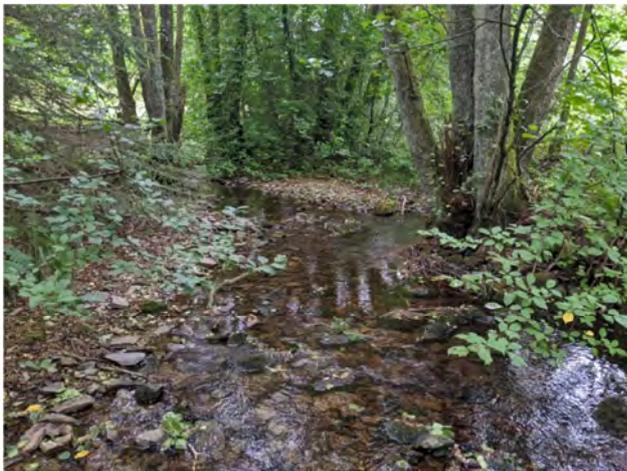
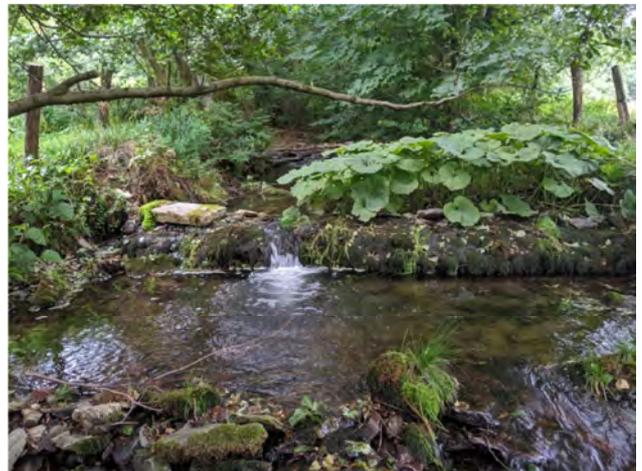
<b>FFH-Zielart</b>	<b>Groppe</b>				
<b>Probestellen-Nr.</b>	CottGobi_UG_0001_HT_2020_0002		<b>WRRL-ID</b>	12378	
<b>Gewässer</b>	Hoppecke		<b>Datum</b>	27.08.2020	
<b>Rechtswert</b>	3471166		<b>Hochwert</b>	5683681	
<b>Lage der Probestelle</b>	Höhe Einmündung Ruthenar südwestlich Willingen				
<b>Probestreckenlänge [m]</b>	300	<b>Gewässerbreite [m]</b>	1 bis 4		
<b>Gewässertiefe [m]</b>	0,1 bis 0,3	<b>Wasserführung</b>	Niedrigwasser		
<b>Tiefenvarianz</b>	groß	<b>Breitenvarianz</b>	groß		
<b>Fließgeschwindigkeit [m/s]</b>	0,2 bis 0,4	<b>Strömung</b>	fließend turbulent		
<b>Trübung</b>	klar	<b>Laufkrümmung</b>	mäßig geschwungen		
<b>Uferverbau</b>	keine				
<b>Sohlverbau</b>	keine				
<b>Substrat</b>	75 % Grobsubstrat, 5 % Feinsubstrat, 20 % Totholz/Pflanzen etc.				
<b>Uferbewuchs</b>	Auegehölze, Krautflur & Hochstauden				
<b>Beschattung</b>	halbschattig				
<b>Flächennutzung</b>	Grünland, Forst				
<b>Verunreinigungen</b>	keine

<b>Besiedlungsfeindliche Faktoren</b>		Sohlschwelle (0,2 m), Viehtritt			
<b>E-Gerät</b>	EFGI 650	<b>Anzahl</b>	1	<b>Stromart</b>	Gleichstrom
<b>Bemerkung</b>

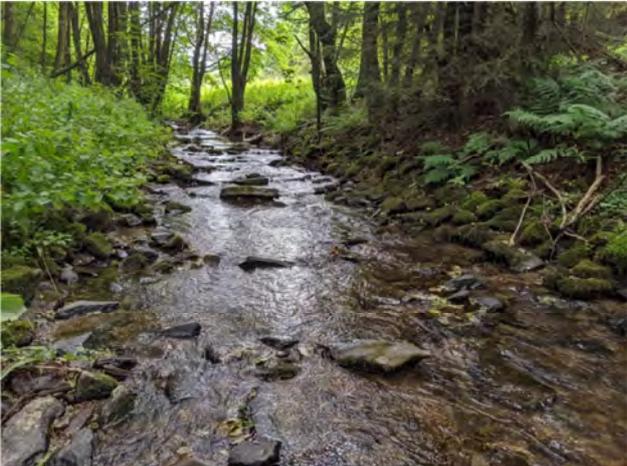
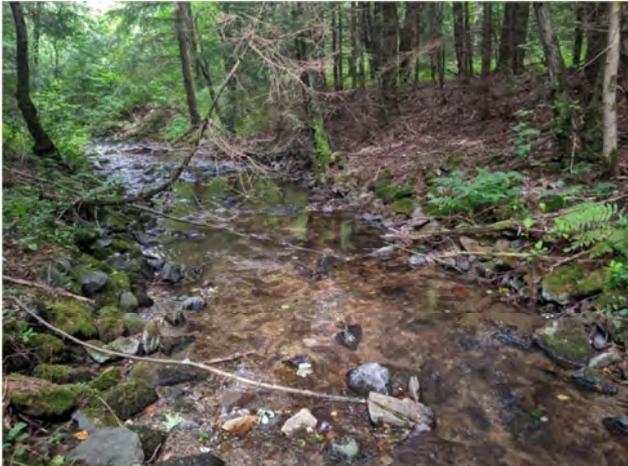
<b>FFH-Zielart</b>	<b>Groppe</b>				
<b>Probestellen-Nr.</b>	CottGobi_UG_0001_HT_2020_0003		<b>WRRL-ID</b>	-	
<b>Gewässer</b>	Hoppecke		<b>Datum</b>	27.08.2020	
<b>Rechtswert</b>	3471608		<b>Hochwert</b>	5685479	
<b>Lage der Probestelle</b>	oberhalb Landesgrenze (NRW)				
<b>Probestreckenlänge [m]</b>	100	<b>Gewässerbreite [m]</b>	1 bis 3		
<b>Gewässertiefe [m]</b>	0,1 bis 0,4	<b>Wasserführung</b>	Niedrigwasser		
<b>Tiefenvarianz</b>	mäßig	<b>Breitenvarianz</b>	gering		
<b>Fließgeschwindigkeit [m/s]</b>	0,2 bis 0,4	<b>Strömung</b>	fließend-turbulent		
<b>Trübung</b>	klar	<b>Laufkrümmung</b>	schwach geschwungen		
<b>Uferverbau</b>	Steinschüttung				
<b>Sohlverbau</b>	keine				
<b>Substrat</b>	80 % Grobsubstrat, 5 % Feinsubstrat, 15 % Totholz/Pflanzen etc.				
<b>Uferbewuchs</b>	Waldgehölze, Auegehölze				
<b>Beschattung</b>	schattig				
<b>Flächennutzung</b>	Wald, Brache, Grünland				
<b>Verunreinigungen</b>	keine

<b>Besiedlungsfeindliche Faktoren</b>		Steinriegel an der Landesgrenze			
<b>E-Gerät</b>	EFGI 650	<b>Anzahl</b>	1	<b>Stromart</b>	Gleichstrom
<b>Bemerkung</b>

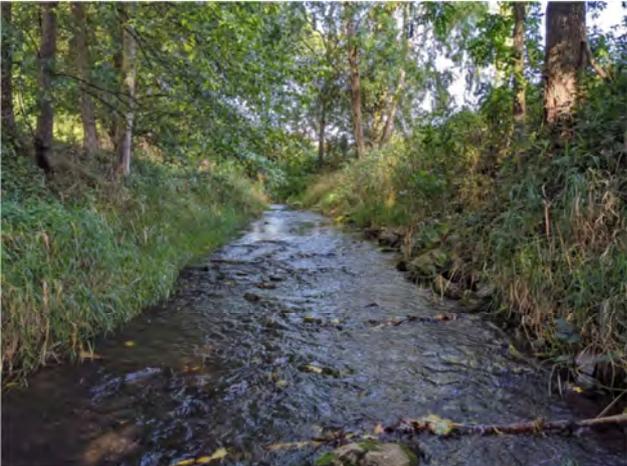
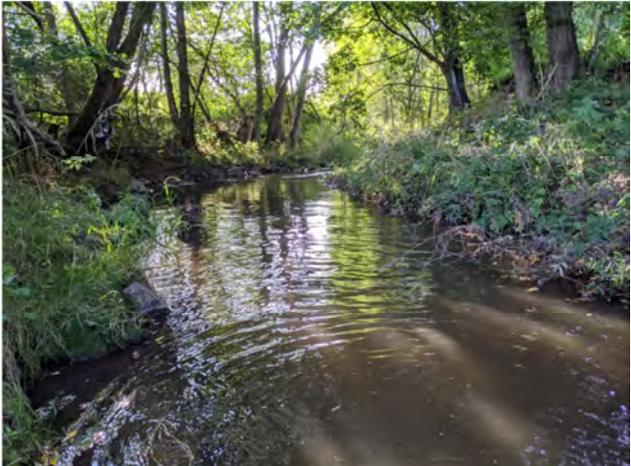
<b>FFH-Zielart</b>	<b>Groppe</b>				
<b>Probestellen-Nr.</b>	CottGobi_UG_0002_HT_2020_0001		<b>WRRL-ID</b>	-	
<b>Gewässer</b>	Wehre		<b>Datum</b>	17.09.2020	
<b>Rechtswert</b>	3564433		<b>Hochwert</b>	5668044	
<b>Lage der Probestelle</b>	oberhalb Bischhausen				
<b>Probestreckenlänge [m]</b>	100	<b>Gewässerbreite [m]</b>	3 bis 5		
<b>Gewässertiefe [m]</b>	0,1 bis 0,5	<b>Wasserführung</b>	Niedrigwasser		
<b>Tiefenvarianz</b>	mäßig	<b>Breitenvarianz</b>	gering		
<b>Fließgeschwindigkeit [m/s]</b>	0,1 bis 0,3	<b>Strömung</b>	ruhig fließend		
<b>Trübung</b>	klar	<b>Laufkrümmung</b>	schwach geschwungen		
<b>Uferverbau</b>	Steinschüttung				
<b>Sohlverbau</b>	z.T. Wasserbausteine vorhanden				
<b>Substrat</b>	75 % Grobsubstrat, 10 % Feinsubstrat, 15 % Totholz/Pflanzen etc.				
<b>Uferbewuchs</b>	Auegehölze, Krautflur & Hochstauden				
<b>Beschattung</b>	schattig				
<b>Flächennutzung</b>	Acker, Grünland				
<b>Verunreinigungen</b>	keine

<b>Besiedlungsfeindliche Faktoren</b>	ggf. Ausleitungsstrecke				
<b>E-Gerät</b>	EFGI 650	<b>Anzahl</b>	2	<b>Stromart</b>	Gleichstrom
<b>Bemerkung</b>

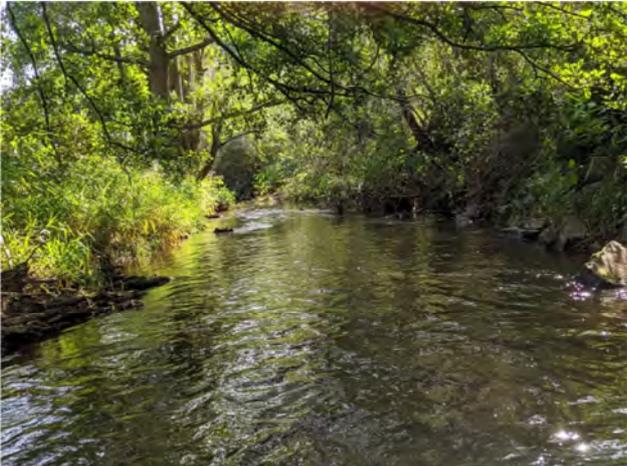
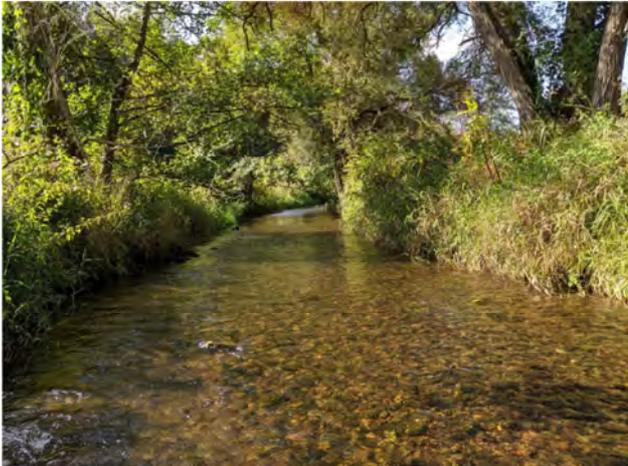
<b>FFH-Zielart</b>	<b>Groppe</b>				
<b>Probestellen-Nr.</b>	CottGobi_UG_0002_HT_2020_0002		<b>WRRL-ID</b>	12323	
<b>Gewässer</b>	Wehre		<b>Datum</b>	17.09.2020	
<b>Rechtswert</b>	3567357		<b>Hochwert</b>	5667131	
<b>Lage der Probestelle</b>	oberhalb Oetmannshausen				
<b>Probestreckenlänge [m]</b>	500	<b>Gewässerbreite [m]</b>	3 bis 5		
<b>Gewässertiefe [m]</b>	0,2 bis 0,5	<b>Wasserführung</b>	Niedrigwasser		
<b>Tiefenvarianz</b>	mäßig	<b>Breitenvarianz</b>	gering		
<b>Fließgeschwindigkeit [m/s]</b>	0,1 bis 0,4	<b>Strömung</b>	fließend-turbulent		
<b>Trübung</b>	klar	<b>Laufkrümmung</b>	schwach geschwungen		
<b>Uferverbau</b>	Steinschüttung				
<b>Sohlverbau</b>	keine				
<b>Substrat</b>	70 % Grobsubstrat, 5 % Feinsubstrat, 25 % Totholz/Pflanzen etc.				
<b>Uferbewuchs</b>	Krautflur & Hochstauden, Auegehölze, Neophyten				
<b>Beschattung</b>	halbschattig				
<b>Flächennutzung</b>	Acker, Weg				
<b>Verunreinigungen</b>	Hausmüll (selten)

<b>Besiedlungsfeindliche Faktoren</b>	vermutlich Nährstoffbelastung (Algenwachstum)				
<b>E-Gerät</b>	EFGI 650	<b>Anzahl</b>	2	<b>Stromart</b>	Gleichstrom
<b>Bemerkung</b>	stromauf unpassierbares Ausleitungswehr ca. 500 m unterhalb Probestelle

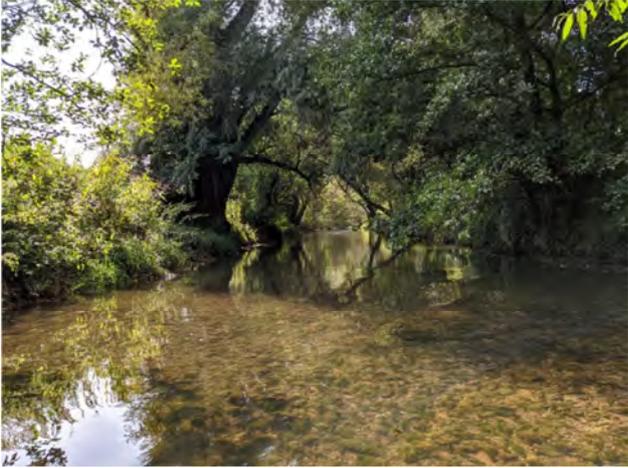
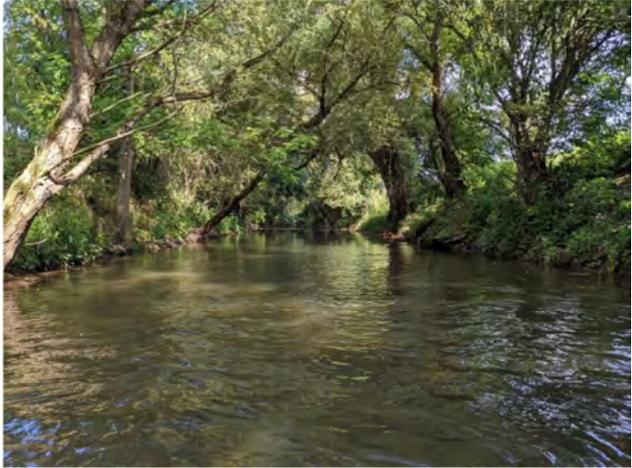
<b>FFH-Zielart</b>	<b>Groppe</b>				
<b>Probestellen-Nr.</b>	CottGobi_UG_0002_HT_2020_0003		<b>WRRL-ID</b>	-	
<b>Gewässer</b>	Wehre		<b>Datum</b>	17.09.2020	
<b>Rechtswert</b>	3569710		<b>Hochwert</b>	5669963	
<b>Lage der Probestelle</b>	oberhalb Kläranlage Reichensachsen				
<b>Probestreckenlänge [m]</b>	100	<b>Gewässerbreite [m]</b>	6 bis 9		
<b>Gewässertiefe [m]</b>	0,3 bis 0,5	<b>Wasserführung</b>	Niedrigwasser		
<b>Tiefenvarianz</b>	mäßig	<b>Breitenvarianz</b>	gering		
<b>Fließgeschwindigkeit [m/s]</b>	0,2 bis 0,4	<b>Strömung</b>	ruhig fließend		
<b>Trübung</b>	klar	<b>Laufkrümmung</b>	schwach geschwungen		
<b>Uferverbau</b>	Reste von Steinschüttung				
<b>Sohlverbau</b>	keine				
<b>Substrat</b>	45 % Grobsubstrat, 15 % Feinsubstrat, 40 % Totholz/Pflanzen etc.				
<b>Uferbewuchs</b>	Auengehölze, Krautflur & Hochstauden				
<b>Beschattung</b>	halbschattig				
<b>Flächennutzung</b>	Acker, Weg				
<b>Verunreinigungen</b>	keine

<b>Besiedlungsfeindliche Faktoren</b>	vermutlich Nährstoffbelastung (Algenwachstum)				
<b>E-Gerät</b>	EFGI 650	<b>Anzahl</b>	2	<b>Stromart</b>	Gleichstrom
<b>Bemerkung</b>	Ausleitungsstrecke oberhalb Probestelle

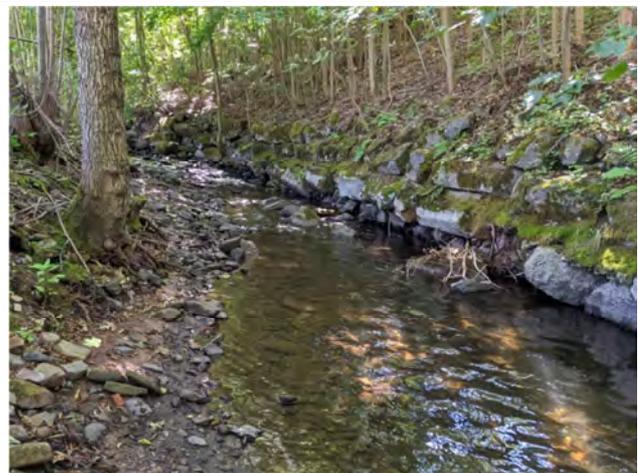
<b>FFH-Zielart</b>	<b>Groppe</b>				
<b>Probestellen-Nr.</b>	CottGobi_UG_0003_HT_2020_0001		<b>WRRL-ID</b>	-	
<b>Gewässer</b>	Ulster		<b>Datum</b>	07.09.2020	
<b>Rechtswert</b>	3571899		<b>Hochwert</b>	5600893	
<b>Lage der Probestelle</b>	oberhalb Ortslage Thaiden				
<b>Probestreckenlänge [m]</b>	100	<b>Gewässerbreite [m]</b>	2 bis 5		
<b>Gewässertiefe [m]</b>	0,1 bis 0,5	<b>Wasserführung</b>	Niedrigwasser		
<b>Tiefenvarianz</b>	groß	<b>Breitenvarianz</b>	mäßig		
<b>Fließgeschwindigkeit [m/s]</b>	0,1 bis 0,4	<b>Strömung</b>	fließend-turbulent		
<b>Trübung</b>	klar	<b>Laufkrümmung</b>	schwach geschwungen		
<b>Uferverbau</b>	Steinschüttung/Blocksteine				
<b>Sohlverbau</b>	keine				
<b>Substrat</b>	75 % Grobsubstrat, 10 % Feinsubstrat, 15 % Totholz/Pflanzen etc.				
<b>Uferbewuchs</b>	Auengehölze, Krautflur & Hochstauden				
<b>Beschattung</b>	schattig				
<b>Flächennutzung</b>	Wald, Grünland, Brache

<b>Verunreinigungen</b>	Autoreifen				
<b>Besiedlungsfeindliche Faktoren</b>	Ausleitungswehr, Staubereich 10 m				
<b>E-Gerät</b>	EFGI 650	<b>Anzahl</b>	2	<b>Stromart</b>	Gleichstrom
<b>Bemerkung</b>	Ausleitungswehr am Beginn der Probestelle ohne funktionstüchtige Fischaufstiegsanlage

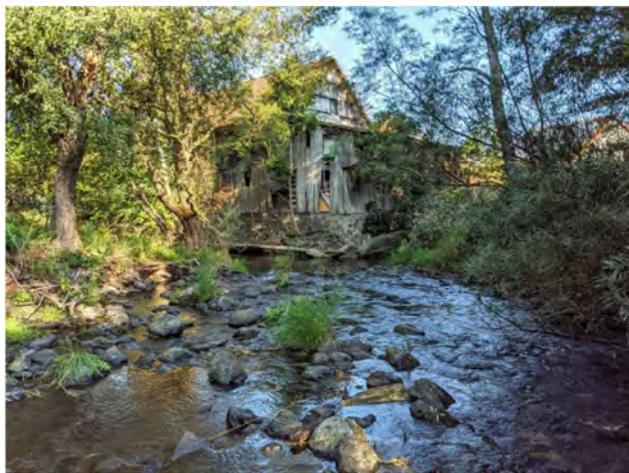
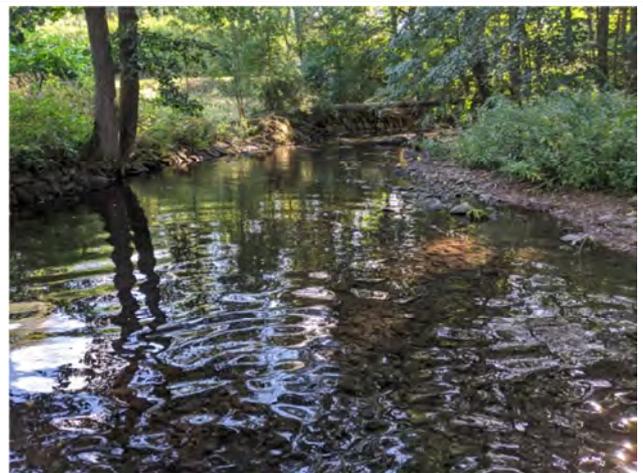
<b>FFH-Zielart</b>	<b>Groppe</b>				
<b>Probestellen-Nr.</b>	CottGobi_UG_0003_HT_2020_0002		<b>WRRL-ID</b>	12319	
<b>Gewässer</b>	Ulster		<b>Datum</b>	07.09.2020	
<b>Rechtswert</b>	3570861		<b>Hochwert</b>	5604318	
<b>Lage der Probestelle</b>	Ortslage Hilders				
<b>Probestreckenlänge [m]</b>	300	<b>Gewässerbreite [m]</b>	4 bis 8		
<b>Gewässertiefe [m]</b>	0,1 bis 0,5	<b>Wasserführung</b>	Niedrigwasser		
<b>Tiefenvarianz</b>	groß	<b>Breitenvarianz</b>	mäßig		
<b>Fließgeschwindigkeit [m/s]</b>	0,1 bis 0,4	<b>Strömung</b>	fließend-turbulent		
<b>Trübung</b>	klar	<b>Laufkrümmung</b>	schwach geschwungen		
<b>Uferverbau</b>	Steinschüttung, Steinsatz, wilder Uferverbau				
<b>Sohlverbau</b>	keine				
<b>Substrat</b>	75 % Grobsubstrat, 10 % Feinsubstrat, 15 % Totholz/Pflanzen etc.				
<b>Uferbewuchs</b>	Auengehölze, Krautflur & Hochstauden				
<b>Beschattung</b>	halbschattig				
<b>Flächennutzung</b>	Bebauung, Grünanlage, Grünland, Wald

<b>Verunreinigungen</b>	Gartenabfall, Hausmüll				
<b>Besiedlungsfeindliche Faktoren</b>		Wehr, Viehtritt (Geflügelhaltung)			
<b>E-Gerät</b>	EFGI 650	<b>Anzahl</b>	2	<b>Stromart</b>	Gleichstrom
<b>Bemerkung</b>	Wehr innerhalb der Probestelle, kein Rückstau, keine Ausleitung mehr

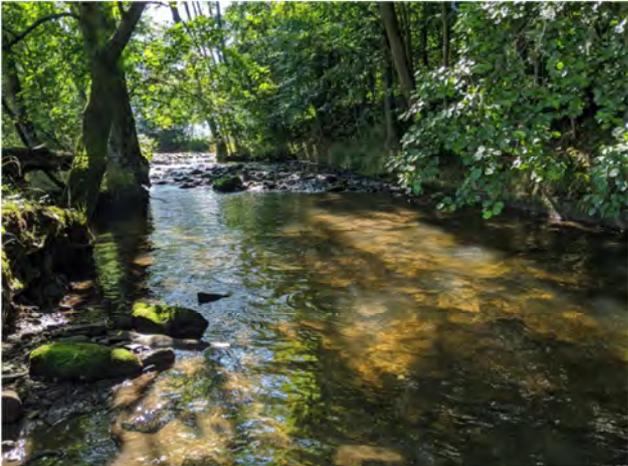
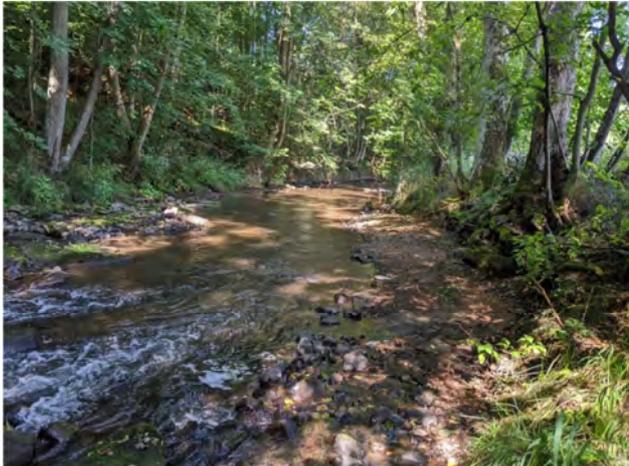
<b>FFH-Zielart</b>		<b>Groppe</b>			
<b>Probestellen-Nr.</b>		CottGobi_UG_0003_HT_2020_0003		<b>WRRL-ID</b>	-
<b>Gewässer</b>		Ulster		<b>Datum</b>	07.09.2020
<b>Rechtswert</b>		3569562		<b>Hochwert</b>	5607666
<b>Lage der Probestelle</b>		bei Rommersrain			
<b>Probestreckenlänge [m]</b>		100	<b>Gewässerbreite [m]</b>	4 bis 10	
<b>Gewässertiefe [m]</b>		0,1 bis 0,5	<b>Wasserführung</b>	Niedrigwasser	
<b>Tiefenvarianz</b>		mäßig	<b>Breitenvarianz</b>	mäßig	
<b>Fließgeschwindigkeit [m/s]</b>		0,1 bis 0,4	<b>Strömung</b>	fließend-turbulent	
<b>Trübung</b>		klar	<b>Laufkrümmung</b>	gestreckt	
<b>Uferverbau</b>		abschnittsweise Steinmauer			
<b>Sohlverbau</b>		keine			
<b>Substrat</b>		70 % Grobsubstrat, 15 % Feinsubstrat, 15 % Totholz/Pflanzen etc.			
<b>Uferbewuchs</b>		Auengehölze, Krautflur & Hochstauden			
<b>Beschattung</b>		halbschattig			
<b>Flächennutzung</b>		Wald, Grünland			
<b>Verunreinigungen</b>		keine

<b>Besiedlungsfeindliche Faktoren</b>			keine		
<b>E-Gerät</b>	EFGI 650	<b>Anzahl</b>	2	<b>Stromart</b>	Gleichstrom
<b>Bemerkung</b>

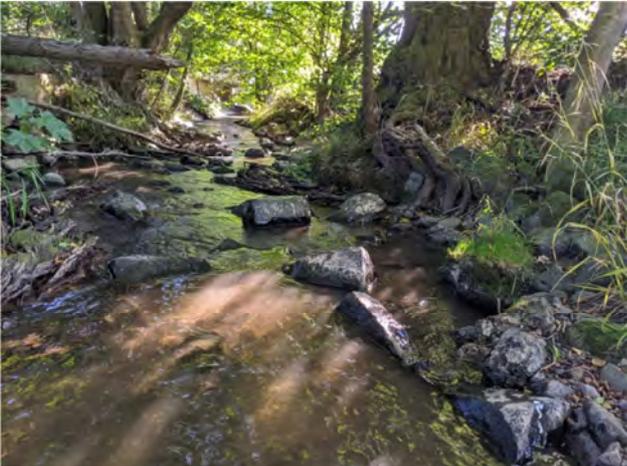
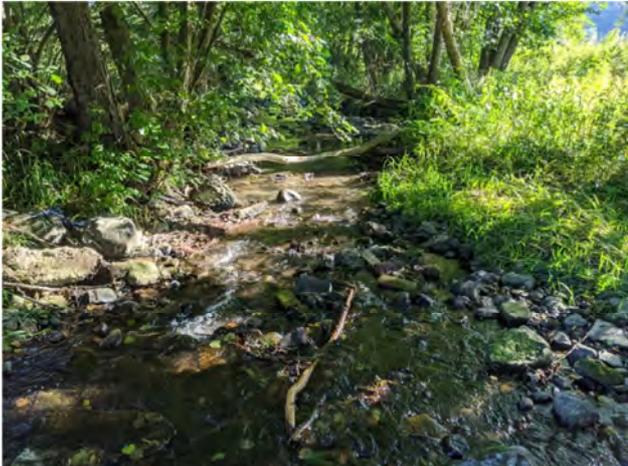
<b>FFH-Zielart</b>	<b>Groppe</b>				
<b>Probestellen-Nr.</b>	CottGobi_UG_0004_HT_2020_0002		<b>WRRL-ID</b>	-	
<b>Gewässer</b>	Amdorfbach		<b>Datum</b>	08.09.2020	
<b>Rechtswert</b>	3447193		<b>Hochwert</b>	5616668	
<b>Lage der Probestelle</b>	oberhalb Amdorf				
<b>Probestreckenlänge [m]</b>	100	<b>Gewässerbreite [m]</b>	1 bis 4		
<b>Gewässertiefe [m]</b>	0,1 bis 0,4	<b>Wasserführung</b>	Niedrigwasser		
<b>Tiefenvarianz</b>	groß	<b>Breitenvarianz</b>	groß		
<b>Fließgeschwindigkeit [m/s]</b>	0,1 bis 0,4	<b>Strömung</b>	fließend-turbulent		
<b>Trübung</b>	klar	<b>Laufkrümmung</b>	schwach geschwungen		
<b>Uferverbau</b>	Reste von Steinschüttung				
<b>Sohlverbau</b>	keine				
<b>Substrat</b>	75 % Grobsubstrat, 10 % Feinsubstrat, 15 % Totholz/Pflanzen etc.				
<b>Uferbewuchs</b>	Auengehölze, Krautflur & Hochstauden				
<b>Beschattung</b>	halbschattig				
<b>Flächennutzung</b>	Grünland				
<b>Verunreinigungen</b>	keine

<b>Besiedlungsfeindliche Faktoren</b>	keine				
<b>E-Gerät</b>	EFGI 650	<b>Anzahl</b>	1	<b>Stromart</b>	Gleichstrom
<b>Bemerkung</b>	gepflasterter Brückendurchlass (50 m) mit Sohlenabsturz unterhalb Probestelle

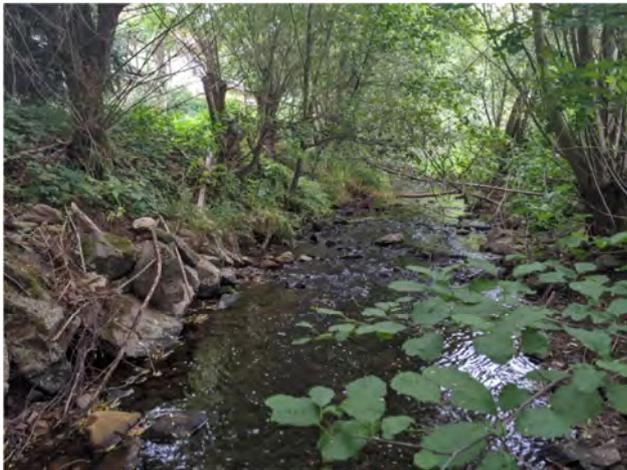
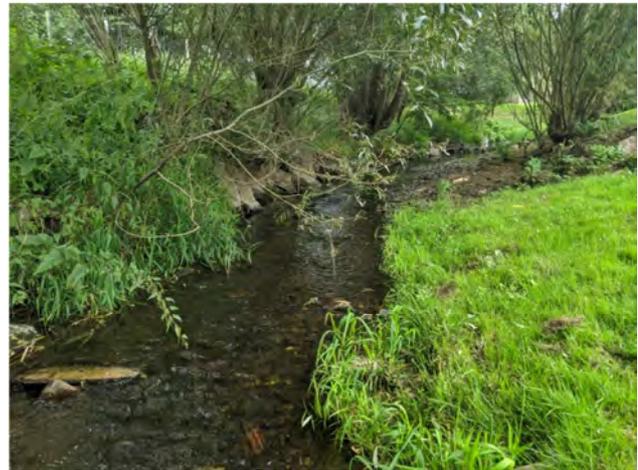
<b>FFH-Zielart</b>		<b>Groppe</b>			
<b>Probestellen-Nr.</b>		CottGobi_UG_0005_HT_2020_0001		<b>WRRL-ID</b>	-
<b>Gewässer</b>		Wohra		<b>Datum</b>	25.08.2020
<b>Rechtswert</b>		3498046		<b>Hochwert</b>	5649248
<b>Lage der Probestelle</b>		Ortslage Gemünden			
<b>Probestreckenlänge [m]</b>		100	<b>Gewässerbreite [m]</b>	1 bis 3	
<b>Gewässertiefe [m]</b>		0,1 bis 0,3	<b>Wasserführung</b>	Niedrigwasser	
<b>Tiefenvarianz</b>		mäßig	<b>Breitenvarianz</b>	gering	
<b>Fließgeschwindigkeit [m/s]</b>		0,1 bis 0,3	<b>Strömung</b>	fließend-turbulent	
<b>Trübung</b>		klar	<b>Laufkrümmung</b>	schwach geschwungen	
<b>Uferverbau</b>		abschnittsweise Steinschüttung, Rasengittersteine			
<b>Sohlverbau</b>		gepflasterter Brückendurchlass			
<b>Substrat</b>		65 % Grobsubstrat, 5 % Feinsubstrat, 30 % Totholz/Pflanzen etc.			
<b>Uferbewuchs</b>		Auengehölze, Krautflur & Hochstauden, Neophyten			
<b>Beschattung</b>		halbschattig

<b>Flächennutzung</b>		Garten, Bebauung			
<b>Verunreinigungen</b>		keine			
<b>Besiedlungsfeindliche Faktoren</b>			Brückendurchlass (10 m), Viehtritt (Geflügelhaltung) vermutlich Nährstoffbelastung (Algenwachstum)		
<b>E-Gerät</b>	EFGI 650	<b>Anzahl</b>	1	<b>Stromart</b>	Gleichstrom
<b>Bemerkung</b>

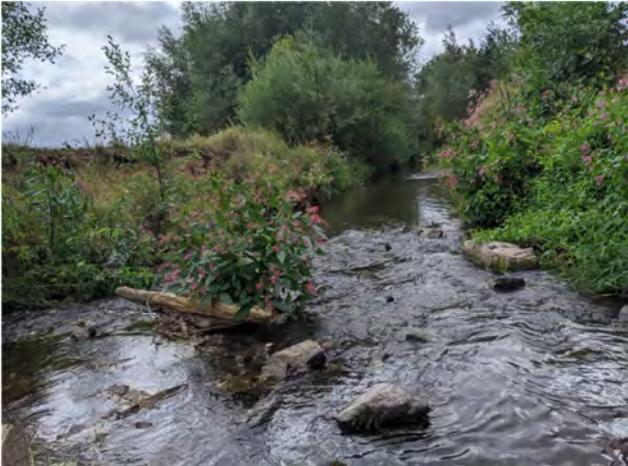
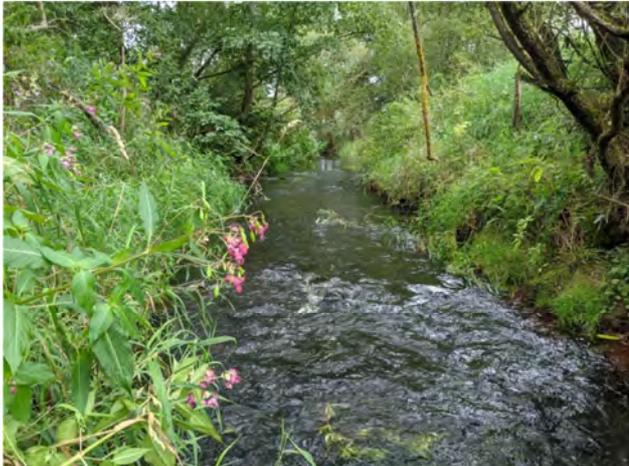
<b>FFH-Zielart</b>	<b>Groppe</b>				
<b>Probestellen-Nr.</b>	CottGobi_UG_0005_HT_2020_0002		<b>WRRL-ID</b>	12271	
<b>Gewässer</b>	Wohra		<b>Datum</b>	26.08.2020	
<b>Rechtswert</b>	3496821		<b>Hochwert</b>	5645375	
<b>Lage der Probestelle</b>	oberhalb Wohra (Rückhaltebecken)				
<b>Probestreckenlänge [m]</b>	500	<b>Gewässerbreite [m]</b>	3 bis 5		
<b>Gewässertiefe [m]</b>	0,2 bis 0,5	<b>Wasserführung</b>	Niedrigwasser		
<b>Tiefenvarianz</b>	mäßig	<b>Breitenvarianz</b>	gering		
<b>Fließgeschwindigkeit [m/s]</b>	0,2 bis 0,4	<b>Strömung</b>	fließend-turbulent		
<b>Trübung</b>	klar	<b>Laufkrümmung</b>	schwach geschwungen		
<b>Uferverbau</b>	abschnittsweise Steinschüttung, Steinpflaster				
<b>Sohlverbau</b>	abschnittsweise Sohlpflaster mit Sediment				
<b>Substrat</b>	55 % Grobsubstrat, 20 % Feinsubstrat, 25 % Totholz/Pflanzen etc.				
<b>Uferbewuchs</b>	Auengehölze, Krautflur & Hochstauden, Neophyten				
<b>Beschattung</b>	halbschattig

<b>Flächennutzung</b>	Grünland				
<b>Verunreinigungen</b>	Hausmüll (selten)				
<b>Besiedlungsfeindliche Faktoren</b>	keine				
<b>E-Gerät</b>	EFGI 650	<b>Anzahl</b>	1	<b>Stromart</b>	Gleichstrom
<b>Bemerkung</b>	eingetieftes Gewässerprofil

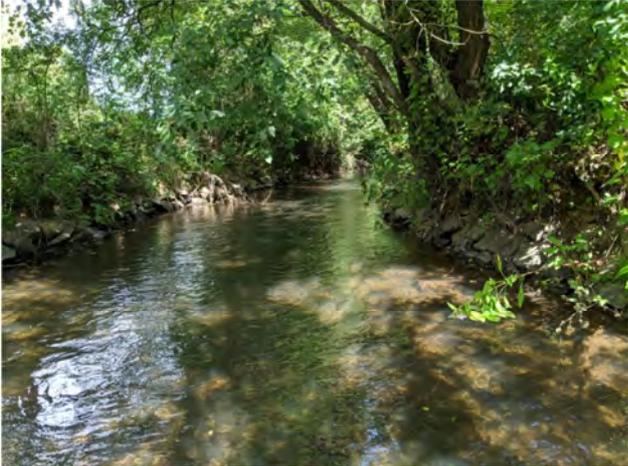
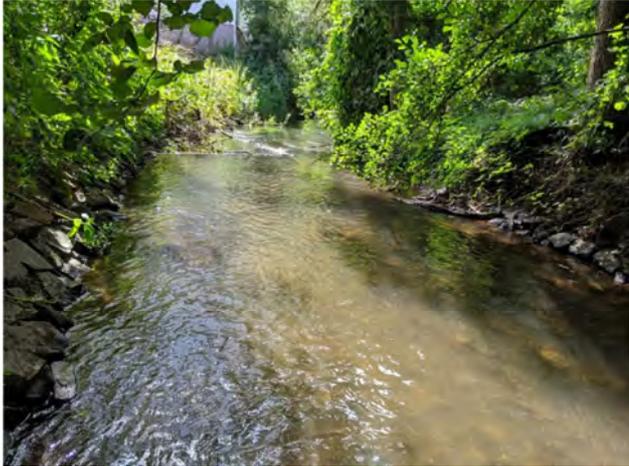
<b>FFH-Zielart</b>	<b>Groppe</b>				
<b>Probestellen-Nr.</b>	CottGobi_UG_0005_HT_2020_0003		<b>WRRL-ID</b>	-	
<b>Gewässer</b>	Wohra		<b>Datum</b>	26.08.2020	
<b>Rechtswert</b>	3496266		<b>Hochwert</b>	5642273	
<b>Lage der Probestelle</b>	oberhalb Straßenbrücke Halsdorf				
<b>Probestreckenlänge [m]</b>	100	<b>Gewässerbreite [m]</b>	4 bis 5		
<b>Gewässertiefe [m]</b>	0,3 bis 0,7	<b>Wasserführung</b>	Niedrigwasser		
<b>Tiefenvarianz</b>	gering	<b>Breitenvarianz</b>	keine		
<b>Fließgeschwindigkeit [m/s]</b>	0,2 bis 0,4	<b>Strömung</b>	ruhig fließend		
<b>Trübung</b>	fast klar	<b>Laufkrümmung</b>	schwach geschwungen		
<b>Uferverbau</b>	Steinpflaster				
<b>Sohlverbau</b>	abschnittsweise Sohlpflaster mit Sediment				
<b>Substrat</b>	60 % Grobsubstrat, 20 % Feinsubstrat, 20 % Totholz/Pflanzen etc.				
<b>Uferbewuchs</b>	Auengehölze, Krautflur & Hochstauden				
<b>Beschattung</b>	halbschattig				
<b>Flächennutzung</b>	Bebauung, Garten, Grünland

<b>Verunreinigungen</b>	keine				
<b>Besiedlungsfeindliche Faktoren</b>	vermutlich Nährstoffbelastung (Algenwachstum)				
<b>E-Gerät</b>	EFGI 650	<b>Anzahl</b>	1	<b>Stromart</b>	Gleichstrom
<b>Bemerkung</b>	Rohre (trocken) vorhanden, Sohlschwelle oberhalb Probestelle

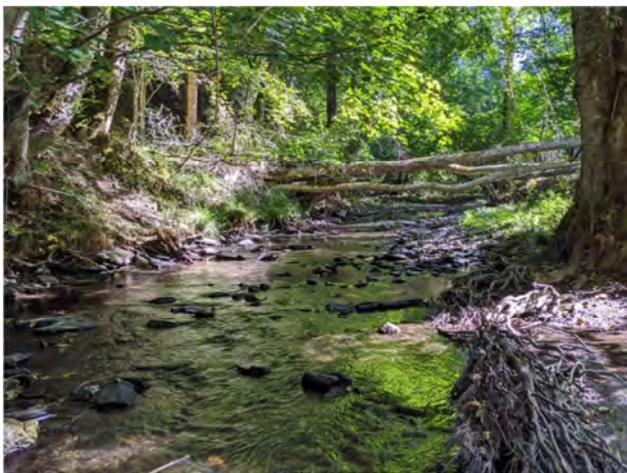
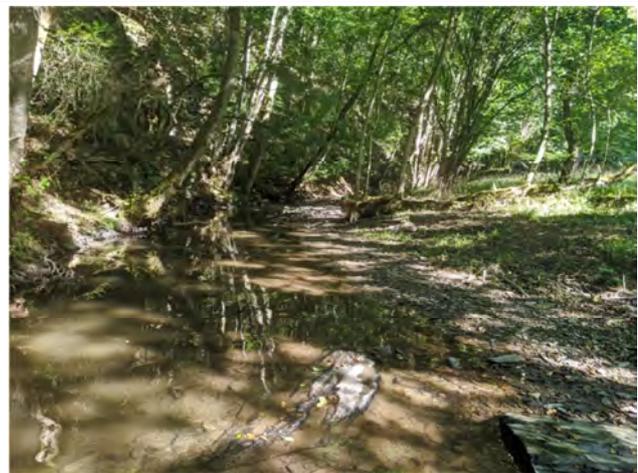
<b>FFH-Zielart</b>	<b>Groppe</b>				
<b>Probestellen-Nr.</b>	CottGobi_UG_0006_HT_2020_0001		<b>WRRL-ID</b>	-	
<b>Gewässer</b>	Wisper		<b>Datum</b>	09.09.2020	
<b>Rechtswert</b>	3425246		<b>Hochwert</b>	5553402	
<b>Lage der Probestelle</b>	unterhalb Gladbachmündung				
<b>Probestreckenlänge [m]</b>	100	<b>Gewässerbreite [m]</b>	2 bis 5		
<b>Gewässertiefe [m]</b>	0,1 bis 0,5	<b>Wasserführung</b>	Niedrigwasser		
<b>Tiefenvarianz</b>	groß	<b>Breitenvarianz</b>	groß		
<b>Fließgeschwindigkeit [m/s]</b>	0,1 bis 0,3	<b>Strömung</b>	ruhig fließend		
<b>Trübung</b>	klar	<b>Laufkrümmung</b>	schwach geschwungen		
<b>Uferverbau</b>	keine				
<b>Sohlverbau</b>	keine				
<b>Substrat</b>	75 % Grobsubstrat, 10 % Feinsubstrat, 15 % Totholz/Pflanzen etc.				
<b>Uferbewuchs</b>	Auengehölze, Waldgehölze				
<b>Beschattung</b>	schattig				
<b>Flächennutzung</b>	Wald, Brache, Straße				
<b>Verunreinigungen</b>	keine				
<b>Besiedlungsfeindliche Faktoren</b>	keine

<b>E-Gerät</b>	EFGI 650	<b>Anzahl</b>	2	<b>Stromart</b>	Gleichstrom
<b>Bemerkung</b>

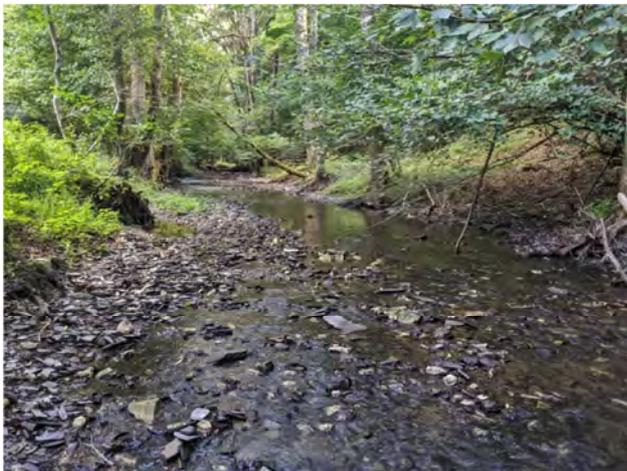
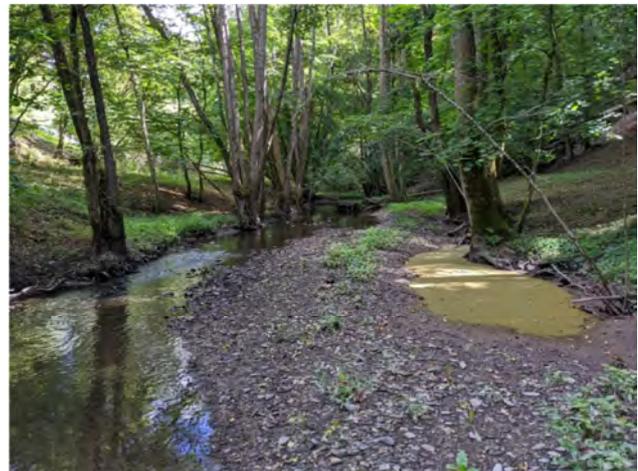
<b>FFH-Zielart</b>	<b>Groppe</b>				
<b>Probestellen-Nr.</b>	CottGobi_UG_0006_HT_2020_0002		<b>WRRL-ID</b>	12248	
<b>Gewässer</b>	Wisper		<b>Datum</b>	09.09.2020	
<b>Rechtswert</b>	3423112		<b>Hochwert</b>	5552477	
<b>Lage der Probestelle</b>	unterhalb Geroldstein				
<b>Probestreckenlänge [m]</b>	300	<b>Gewässerbreite [m]</b>	2 bis 5		
<b>Gewässertiefe [m]</b>	0,1 bis 0,5	<b>Wasserführung</b>	Niedrigwasser		
<b>Tiefenvarianz</b>	groß	<b>Breitenvarianz</b>	groß		
<b>Fließgeschwindigkeit [m/s]</b>	0,1 bis 0,2	<b>Strömung</b>	ruhig fließend		
<b>Trübung</b>	klar	<b>Laufkrümmung</b>	schwach geschwungen		
<b>Uferverbau</b>	keine				
<b>Sohlverbau</b>	keine				
<b>Substrat</b>	65 % Grobsubstrat, 15 % Feinsubstrat, 20 % Totholz/Pflanzen etc.				
<b>Uferbewuchs</b>	Auengehölze, Krautflur & Hochstauden				
<b>Beschattung</b>	schattig				
<b>Flächennutzung</b>	Wald, Brache, Straße				
<b>Verunreinigungen</b>	keine

<b>Besiedlungsfeindliche Faktoren</b>	keine				
<b>E-Gerät</b>	EFGI 650	<b>Anzahl</b>	2	<b>Stromart</b>	Gleichstrom
<b>Bemerkung</b>	Brückendurchlass (ohne Beeinträchtigung)

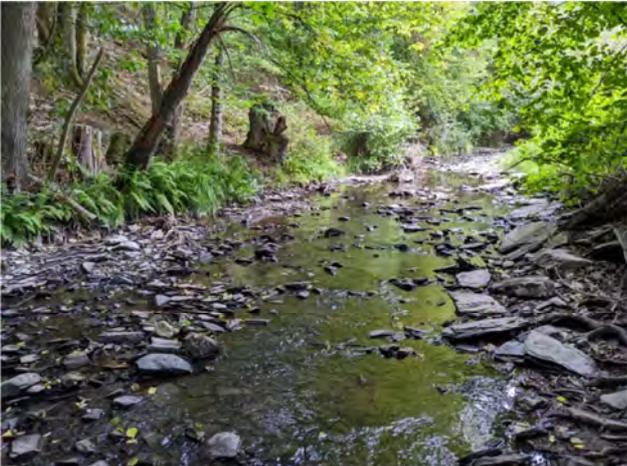
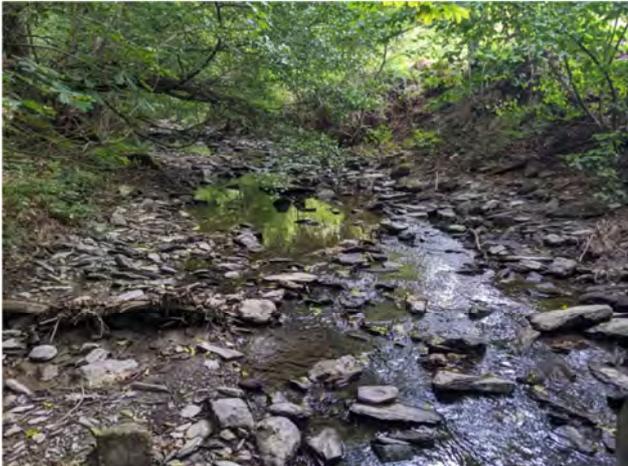
<b>FFH-Zielart</b>	<b>Groppe</b>				
<b>Probestellen-Nr.</b>	CottGobi_UG_0006_HT_2020_0003		<b>WRRL-ID</b>	-	
<b>Gewässer</b>	Wisper		<b>Datum</b>	09.09.2020	
<b>Rechtswert</b>	3422093		<b>Hochwert</b>	5552012	
<b>Lage der Probestelle</b>	Höhe Laukenmühle				
<b>Probestreckenlänge [m]</b>	100	<b>Gewässerbreite [m]</b>	2 bis 4		
<b>Gewässertiefe [m]</b>	0,1 bis 0,3	<b>Wasserführung</b>	Niedrigwasser		
<b>Tiefenvarianz</b>	gering	<b>Breitenvarianz</b>	mäßig		
<b>Fließgeschwindigkeit [m/s]</b>	0,1 bis 0,2	<b>Strömung</b>	ruhig fließend		
<b>Trübung</b>	klar	<b>Laufkrümmung</b>	schwach geschwungen		
<b>Uferverbau</b>	keine				
<b>Sohlverbau</b>	keine				
<b>Substrat</b>	70 % Grobsubstrat, 15 % Feinsubstrat, 15 % Totholz/Pflanzen etc.				
<b>Uferbewuchs</b>	Auengehölze				
<b>Beschattung</b>	schattig				
<b>Flächennutzung</b>	Wald, Bebauung/Grünanlage				
<b>Verunreinigungen</b>	Gartenabfall				
<b>Besiedlungsfeindliche Faktoren</b>	Ausleitungsstrecke (Restwasser)

<b>E-Gerät</b>	EFGI 650	<b>Anzahl</b>	2	<b>Stromart</b>	Gleichstrom
<b>Bemerkung</b>	Ausleitungswehr oberhalb Probestelle, Teichanlage unterhalb Probestelle

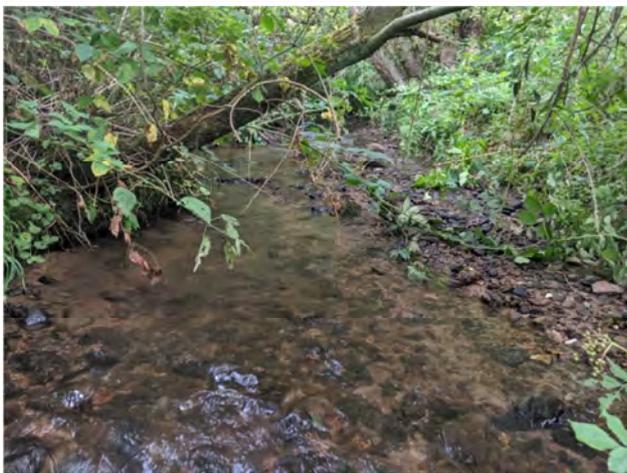
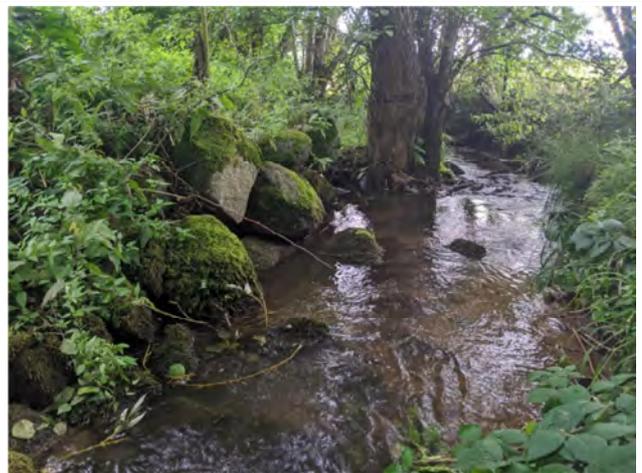
<b>FFH-Zielart</b>	<b>Groppe</b>				
<b>Probestellen-Nr.</b>	CottGobi_UG_0007_HT_2020_0001		<b>WRRL-ID</b>	-	
<b>Gewässer</b>	Mergbach		<b>Datum</b>	01.09.2020	
<b>Rechtswert</b>	3486085		<b>Hochwert</b>	5505976	
<b>Lage der Probestelle</b>	unterhalb Gesäß				
<b>Probestreckenlänge [m]</b>	100	<b>Gewässerbreite [m]</b>	1 bis 2		
<b>Gewässertiefe [m]</b>	0,1 bis 0,3	<b>Wasserführung</b>	Niedrigwasser		
<b>Tiefenvarianz</b>	groß	<b>Breitenvarianz</b>	mäßig		
<b>Fließgeschwindigkeit [m/s]</b>	0,2 bis 0,4	<b>Strömung</b>	fließend-turbulent		
<b>Trübung</b>	klar	<b>Laufkrümmung</b>	schwach geschwungen		
<b>Uferverbau</b>	punktuell Blocksteine				
<b>Sohlverbau</b>	keine				
<b>Substrat</b>	50 % Grobsubstrat, 20 % Feinsubstrat, 30 % Totholz/Pflanzen etc.				
<b>Uferbewuchs</b>	Auengehölze, Krautflur & Hochstauden				
<b>Beschattung</b>	schattig				
<b>Flächennutzung</b>	Grünland				
<b>Verunreinigungen</b>	keine

<b>Besiedlungsfeindliche Faktoren</b>		keine			
<b>E-Gerät</b>	EFGI 650	<b>Anzahl</b>	1	<b>Stromart</b>	Gleichstrom
<b>Bemerkung</b>

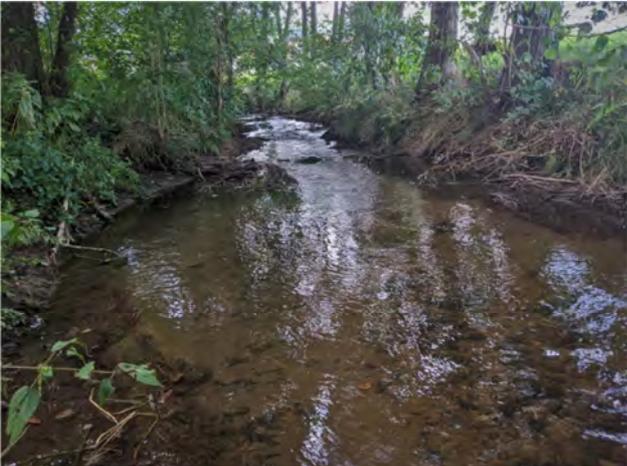
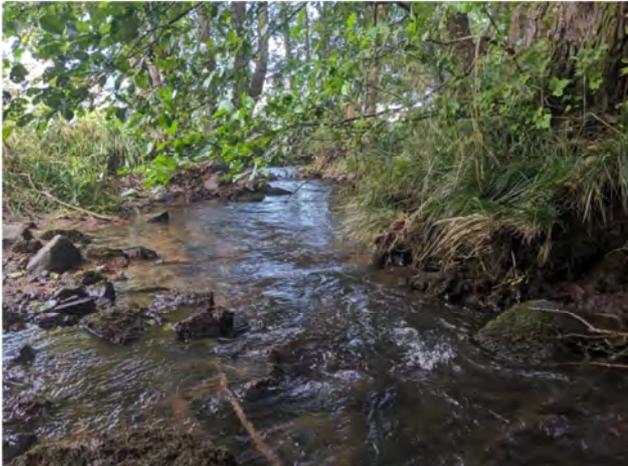
<b>FFH-Zielart</b>	<b>Groppe</b>				
<b>Probestellen-Nr.</b>	CottGobi_UG_0007_HT_2020_0002		<b>WRRL-ID</b>	11059	
<b>Gewässer</b>	Mergbach		<b>Datum</b>	01.09.2020	
<b>Rechtswert</b>	3487144		<b>Hochwert</b>	5507077	
<b>Lage der Probestelle</b>	Klein-Gumpen				
<b>Probestreckenlänge [m]</b>	300	<b>Gewässerbreite [m]</b>	1 bis 3		
<b>Gewässertiefe [m]</b>	0,1 bis 0,5	<b>Wasserführung</b>	Niedrigwasser		
<b>Tiefenvarianz</b>	groß	<b>Breitenvarianz</b>	mäßig		
<b>Fließgeschwindigkeit [m/s]</b>	0,2 bis 0,4	<b>Strömung</b>	fließend-turbulent		
<b>Trübung</b>	klar	<b>Laufkrümmung</b>	mäßig geschwungen		
<b>Uferverbau</b>	abschnittsweise Steinschüttung				
<b>Sohlverbau</b>	keine				
<b>Substrat</b>	60 % Grobsubstrat, 15 % Feinsubstrat, 25 % Totholz/Pflanzen etc.				
<b>Uferbewuchs</b>	Auengehölze, Krautflur & Hochstauden				
<b>Beschattung</b>	schattig				
<b>Flächennutzung</b>	Grünland				
<b>Verunreinigungen</b>	Hausmüll (selten)

<b>Besiedlungsfeindliche Faktoren</b>		keine			
<b>E-Gerät</b>	EFGI 650	<b>Anzahl</b>	1	<b>Stromart</b>	Gleichstrom
<b>Bemerkung</b>

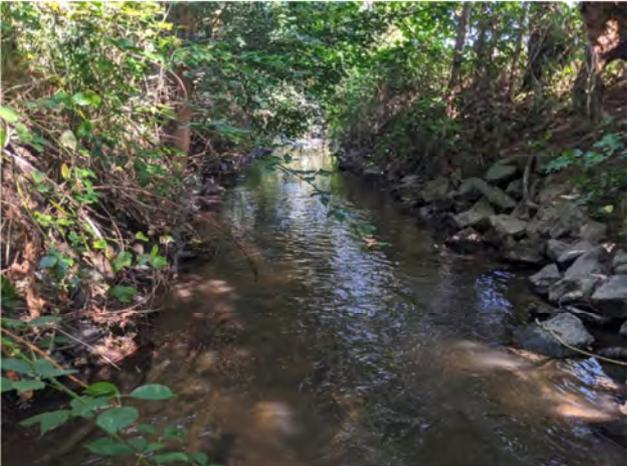
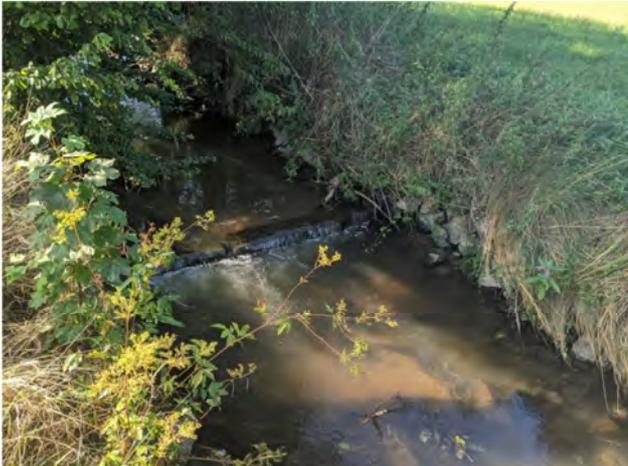
<b>FFH-Zielart</b>	<b>Groppe</b>				
<b>Probestellen-Nr.</b>	CottGobi_UG_0007_HT_2020_0003		<b>WRRL-ID</b>	-	
<b>Gewässer</b>	Mergbach		<b>Datum</b>	01.09.2020	
<b>Rechtswert</b>	3489709		<b>Hochwert</b>	5507838	
<b>Lage der Probestelle</b>	oberhalb Osterbachmündung				
<b>Probestreckenlänge [m]</b>	100	<b>Gewässerbreite [m]</b>	2 bis 4		
<b>Gewässertiefe [m]</b>	0,3 bis 0,5	<b>Wasserführung</b>	Niedrigwasser		
<b>Tiefenvarianz</b>	gering	<b>Breitenvarianz</b>	gering		
<b>Fließgeschwindigkeit [m/s]</b>	0,1 bis 0,2	<b>Strömung</b>	ruhig fließend		
<b>Trübung</b>	fast klar	<b>Laufkrümmung</b>	schwach geschwungen		
<b>Uferverbau</b>	Steinschüttung				
<b>Sohlverbau</b>	keine				
<b>Substrat</b>	50 % Grobsubstrat, 40 % Feinsubstrat, 10 % Totholz/Pflanzen etc.				
<b>Uferbewuchs</b>	Auengehölze, Krautflur & Hochstauden, Neophyten				
<b>Beschattung</b>	halbschattig				
<b>Flächennutzung</b>	Grünland				
<b>Verunreinigungen</b>	Hausmüll

<b>Besiedlungsfeindliche Faktoren</b>		Sohlschwelle			
<b>E-Gerät</b>	EFGI 650	<b>Anzahl</b>	1	<b>Stromart</b>	Gleichstrom
<b>Bemerkung</b>	eingetieftes, begradigtes Gewässerprofil; Pegel

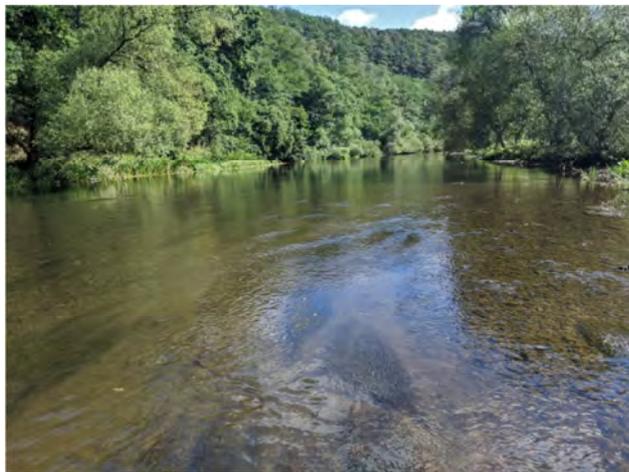
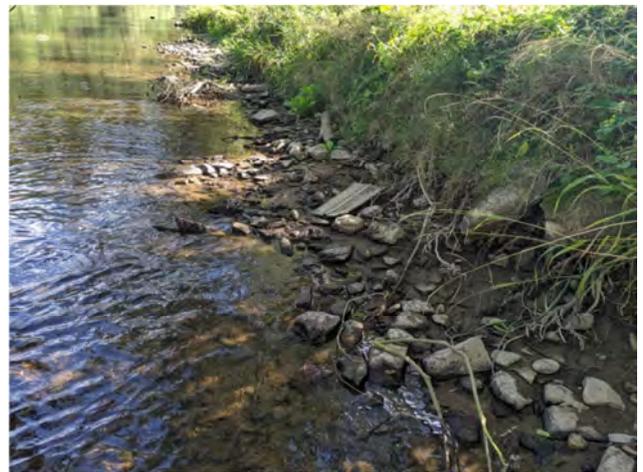
<b>FFH-Zielart</b>	<b>Bitterling</b>		<b>Steinbeißer</b>		
<b>Probestellen-Nr.</b>	RhodAmar_UG_0001_HT_2020_0001 CobiTaen_UG_0001_HT_2020_0001		<b>WRRL-ID</b>	-	
<b>Gewässer</b>	Fulda		<b>Datum</b>	10.09.2020	
<b>Rechtswert</b>	3534199		<b>Hochwert</b>	5673737	
<b>Lage der Probestelle</b>	unterhalb Grebenau (linkes Ufer)				
<b>Probestreckenlänge [m]</b>	100	<b>Gewässerbreite [m]</b>	ca. 40 m		
<b>Gewässertiefe [m]</b>	0,1 bis 0,5	<b>Wasserführung</b>	Niedrigwasser		
<b>Tiefenvarianz</b>	gering	<b>Breitenvarianz</b>	gering		
<b>Fließgeschwindigkeit [m/s]</b>	0,1 bis 0,4	<b>Strömung</b>	ruhig fließend		
<b>Trübung</b>	klar	<b>Laufkrümmung</b>	schwach geschwungen		
<b>Uferverbau</b>	Reste von Steinschüttung				
<b>Sohlverbau</b>	keine				
<b>Substrat</b>	80 % Grobsubstrat, 10 % Feinsubstrat, 10 % Totholz/Pflanzen etc.				
<b>Uferbewuchs</b>	Krautflur & Hochstauden, Auegehölze				
<b>Beschattung</b>	sonnig bis halbschattig

<b>Flächennutzung</b>	Grünland				
<b>Verunreinigungen</b>	keine				
<b>Besiedlungsfeindliche Faktoren</b>	keine				
<b>E-Gerät</b>	EFGI 650	<b>Anzahl</b>	2	<b>Stromart</b>	Gleichstrom
<b>Bemerkung</b>

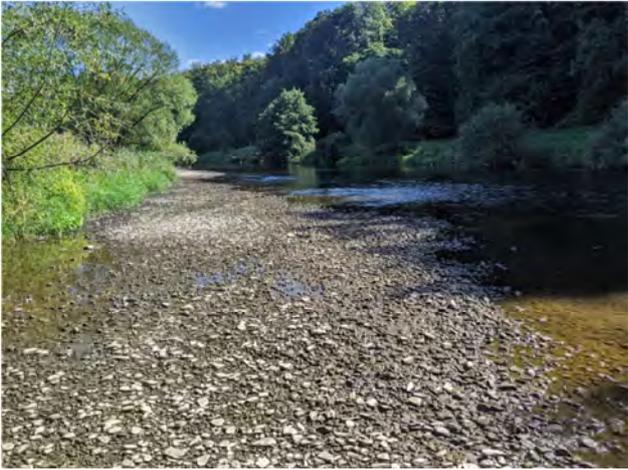
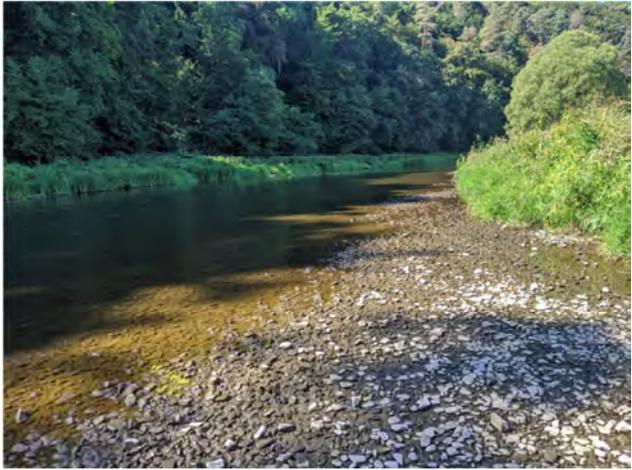
<b>FFH-Zielart</b>	<b>Bitterling</b>		<b>Steinbeißer</b>		
<b>Probestellen-Nr.</b>	RhodAmar_UG_0001_HT_2020_0002 CobiTaen_UG_0001_HT_2020_0002		<b>WRRL-ID</b>	-	
<b>Gewässer</b>	Fulda		<b>Datum</b>	10.09.2020	
<b>Rechtswert</b>	3533524		<b>Hochwert</b>	5671205	
<b>Lage der Probestelle</b>	oberhalb Campingplatz Büchenwerra (rechtes Ufer)				
<b>Probestreckenlänge [m]</b>	100	<b>Gewässerbreite [m]</b>	ca. 30 m		
<b>Gewässertiefe [m]</b>	0,1 bis 0,8	<b>Wasserführung</b>	Niedrigwasser		
<b>Tiefenvarianz</b>	mäßig	<b>Breitenvarianz</b>	gering		
<b>Fließgeschwindigkeit [m/s]</b>	0,1 bis 0,4	<b>Strömung</b>	ruhig fließend		
<b>Trübung</b>	klar	<b>Laufkrümmung</b>	schwach geschwungen		
<b>Uferverbau</b>	keine				
<b>Sohlverbau</b>	keine				
<b>Substrat</b>	70 % Grobsubstrat, 10 % Feinsubstrat, 20 % Totholz/Pflanzen etc.				
<b>Uferbewuchs</b>	Auengehölze, Krautflur & Hochstauden				
<b>Beschattung</b>	sonnig bis halbschattig

<b>Flächennutzung</b>	Grünland, Acker				
<b>Verunreinigungen</b>	keine				
<b>Besiedlungsfeindliche Faktoren</b>	vermutlich Nährstoffbelastung (Algenwachstum)				
<b>E-Gerät</b>	EFGI 650	<b>Anzahl</b>	2	<b>Stromart</b>	Gleichstrom
<b>Bemerkung</b>

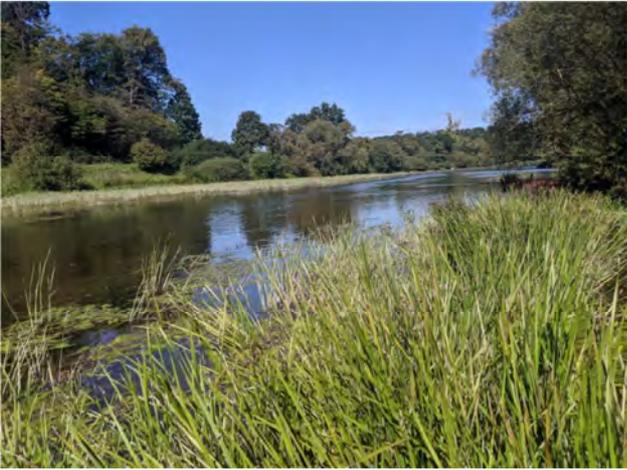
<b>FFH-Zielart</b>	<b>Bitterling</b>			<b>Steinbeißer</b>	
<b>Probestellen-Nr.</b>	RhodAmar_UG_0001_HT_2020_0003 CobiTaen_UG_0001_HT_2020_0003			<b>WRRL-ID</b>	-
<b>Gewässer</b>	Fulda			<b>Datum</b>	10.09.2020
<b>Rechtswert</b>	3533588			<b>Hochwert</b>	5671951
<b>Lage der Probestelle</b>	unterhalb Brücke Büchenwerra (rechtes Ufer)				
<b>Probestreckenlänge [m]</b>	100	<b>Gewässerbreite [m]</b>	ca. 50		
<b>Gewässertiefe [m]</b>	0,3 bis 1	<b>Wasserführung</b>	Niedrigwasser		
<b>Tiefenvarianz</b>	gering	<b>Breitenvarianz</b>	gering		
<b>Fließgeschwindigkeit [m/s]</b>	< 0,1 bis 0,2	<b>Strömung</b>	ruhig fließend		
<b>Trübung</b>	klar	<b>Laufkrümmung</b>	gestreckt		
<b>Uferverbau</b>	keine				
<b>Sohlverbau</b>	keine				
<b>Substrat</b>	35 % Grobsubstrat, 30 % Feinsubstrat, 35 % Totholz/Pflanzen etc.				
<b>Uferbewuchs</b>	Auengehölze, Krautflur & Hochstauden				
<b>Beschattung</b>	sonnig bis halbschattig

<b>Flächennutzung</b>	Bebauung, Weg				
<b>Verunreinigungen</b>	keine				
<b>Besiedlungsfeindliche Faktoren</b>	Freizeitnutzung (Kanu), beginnende Faulschlamm Bildung				
<b>E-Gerät</b>	EFGI 650	<b>Anzahl</b>	2	<b>Stromart</b>	Gleichstrom
<b>Bemerkung</b>	Stauwurzel Wehr Guxhagen

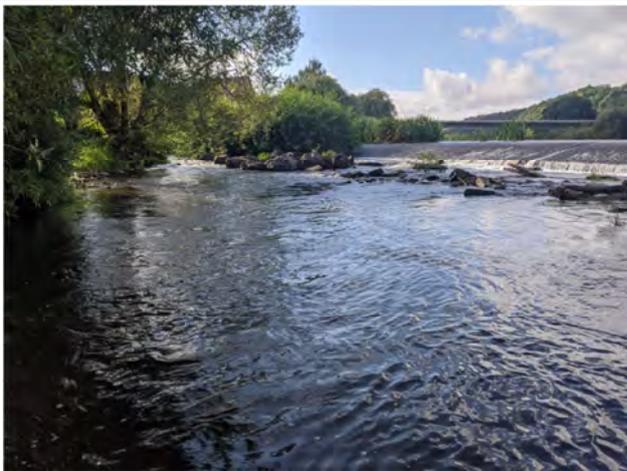
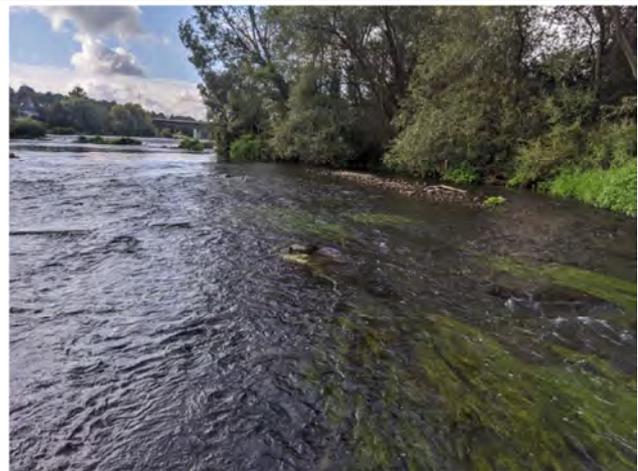
<b>FFH-Zielart</b>	<b>Bitterling</b>		<b>Steinbeißer</b>		
<b>Probestellen-Nr.</b>	RhodAmar_UG_0001_HT_2020_0004/5 CobiTaen_UG_0001_HT_2020_0004/5		<b>WRRL-ID</b>	-	
<b>Gewässer</b>	Fulda		<b>Datum</b>	10.09.2020	
<b>Rechtswert (linkes Ufer)</b>	3533555		<b>Hochwert (li)</b>	5674280	
<b>Rechtswert (rechtes Ufer)</b>	3533584		<b>Hochwert (re)</b>	5674248	
<b>Lage der Probestelle</b>	Unterwasser Wehr Guxhagen (beide Ufer)				
<b>Probestreckenlänge [m]</b>	2 x 50	<b>Gewässerbreite [m]</b>	ca. 50		
<b>Gewässertiefe [m]</b>	0,2 bis 1	<b>Wasserführung</b>	Niedrigwasser		
<b>Tiefenvarianz</b>	groß	<b>Breitenvarianz</b>	mäßig		
<b>Fließgeschwindigkeit [m/s]</b>	0,1 bis 0,5	<b>Strömung</b>	fließend-turbulent		
<b>Trübung</b>	klar	<b>Laufkrümmung</b>	schwach geschwungen		
<b>Uferverbau</b>	abschnittsweise Steinschüttung (überwachsen)				
<b>Sohlverbau</b>	keine				
<b>Substrat</b>	60 % Grobsubstrat, 5 % Feinsubstrat, 35 % Totholz/Pflanzen etc.

<b>Uferbewuchs</b>	Auengehölze, Krautflur & Hochstauden				
<b>Beschattung</b>	sonnig bis halbschattig				
<b>Flächennutzung</b>	Grünanlage, Bebauung, Brache				
<b>Verunreinigungen</b>	keine				
<b>Besiedlungsfeindliche Faktoren</b>	Wehr, kurze Ausleitungsstrecke, WKA, Regenüberlauf				
<b>E-Gerät</b>	EFGI 650	<b>Anzahl</b>	2	<b>Stromart</b>	Gleichstrom
<b>Bemerkung</b>	Wasserkraftanlage zum Zeitpunkt der Befischung nicht in Betrieb; Fischeaufstiegsanlage am Wehr nur eingeschränkt funktionstauglich; Einmündung des Schleusengrabens am rechten Ufer

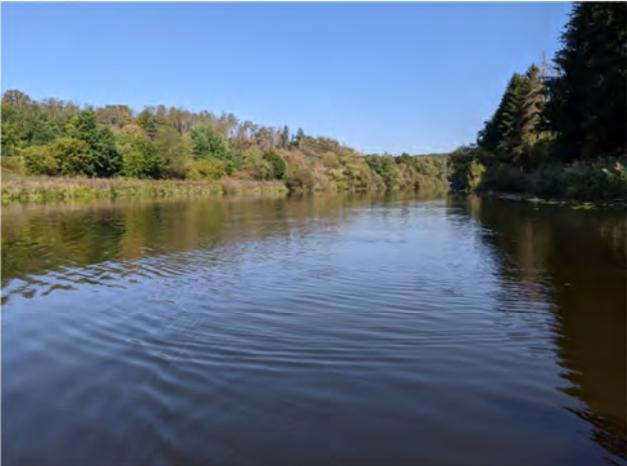
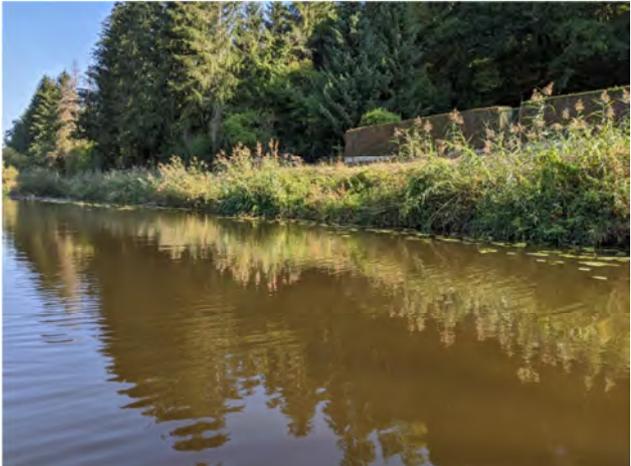
<b>FFH-Zielart</b>	<b>Bitterling</b>				
<b>Probestellen-Nr.</b>	RhodAmar_UG_0002_HT_2020_0001		<b>WRRL-ID</b>	-	
<b>Gewässer</b>	Lahn		<b>Datum</b>	23.09.2020	
<b>Rechtswert</b>	3442347		<b>Hochwert</b>	5584670	
<b>Lage der Probestelle</b>	oberhalb Straßenbrücke Villmar (linkes Ufer)				
<b>Probestreckenlänge [m]</b>	100	<b>Gewässerbreite [m]</b>	ca. 40		
<b>Gewässertiefe [m]</b>	0,3 bis > 2	<b>Wasserführung</b>	Niedrigwasser		
<b>Tiefenvarianz</b>	gering	<b>Breitenvarianz</b>	keine		
<b>Fließgeschwindigkeit [m/s]</b>	< 0,1	<b>Strömung</b>	nicht erkennbar		
<b>Trübung</b>	klar	<b>Laufkrümmung</b>	gestreckt		
<b>Uferverbau</b>	Steinschüttung				
<b>Sohlverbau</b>	keine				
<b>Substrat</b>	nicht erkennbar				
<b>Uferbewuchs</b>	Krautflur & Hochstauden, Röhricht, einzelne Auengehölze				
<b>Beschattung</b>	sonnig				
<b>Flächennutzung</b>	Weg, Bebauung/Garten, Wald				
<b>Verunreinigungen</b>	keine				
<b>Besiedlungsfeindliche Faktoren</b>		Staubereich

<b>E-Gerät</b>	FEG 8000	<b>Anzahl</b>	1	<b>Stromart</b>	Gleichstrom
<b>Bemerkung</b>	Wehr Villmar unterhalb der Probestelle; Freizeitnutzung (Kanu, Radweg)

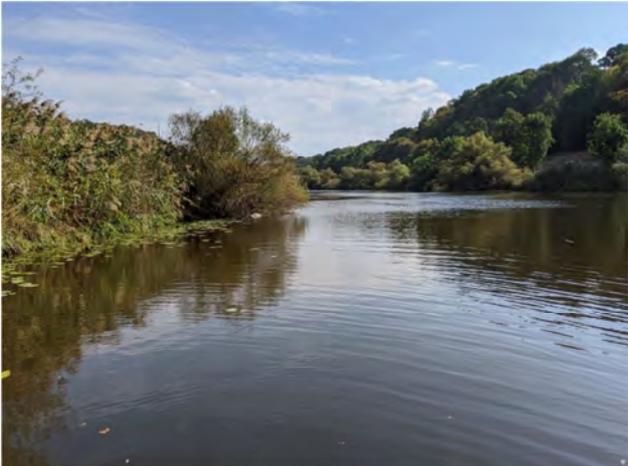
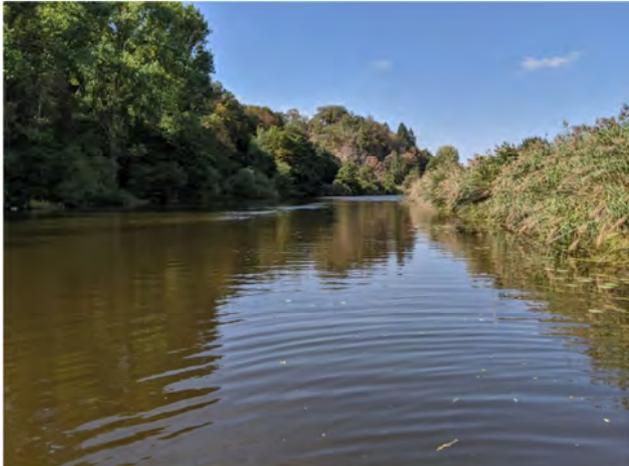
<b>FFH-Zielart</b>	<b>Bitterling</b>				
<b>Probestellen-Nr.</b>	RhodAmar_UG_0002_HT_2020_0002		<b>WRRL-ID</b>	12254	
<b>Gewässer</b>	Lahn		<b>Datum</b>	23.09.2020	
<b>Rechtswert</b>	3440819		<b>Hochwert</b>	5585167	
<b>Lage der Probestelle</b>	östlicher Ortsrand Runkel				
<b>Probestreckenlänge [m]</b>	500	<b>Gewässerbreite [m]</b>	ca. 40		
<b>Gewässertiefe [m]</b>	1 bis > 2	<b>Wasserführung</b>	Niedrigwasser		
<b>Tiefenvarianz</b>	gering	<b>Breitenvarianz</b>	keine		
<b>Fließgeschwindigkeit [m/s]</b>	< 0,1	<b>Strömung</b>	nicht erkennbar		
<b>Trübung</b>	klar	<b>Laufkrümmung</b>	schwach geschwungen		
<b>Uferverbau</b>	Reste von Steinschüttung				
<b>Sohlverbau</b>	keine				
<b>Substrat</b>	nicht erkennbar				
<b>Uferbewuchs</b>	Krautflur & Hochstauden, Röhricht, Auegehölze				
<b>Beschattung</b>	sonnig				
<b>Flächennutzung</b>	Grünland, Weg, Brache, Wald				
<b>Verunreinigungen</b>	Hausmüll (selten)

<b>Besiedlungsfeindliche Faktoren</b>		Staubereich			
<b>E-Gerät</b>	FEG 8000	<b>Anzahl</b>	1	<b>Stromart</b>	Gleichstrom
<b>Bemerkung</b>	Wehr Runkel unterhalb der Probestelle; Freizeitnutzung (Kanu, Radweg)
