## Artgutachten 2020

Bundesstichprobenmonitoring 2020 der Fische und  
Rundmäuler in Hessen (Arten des Anhangs II der  
FFH-Richtlinie)

**Im Auftrag des  
Hessischen Landesamtes für Naturschutz, Umwelt und Geologie  
Abteilung Naturschutz**

**März 2021**

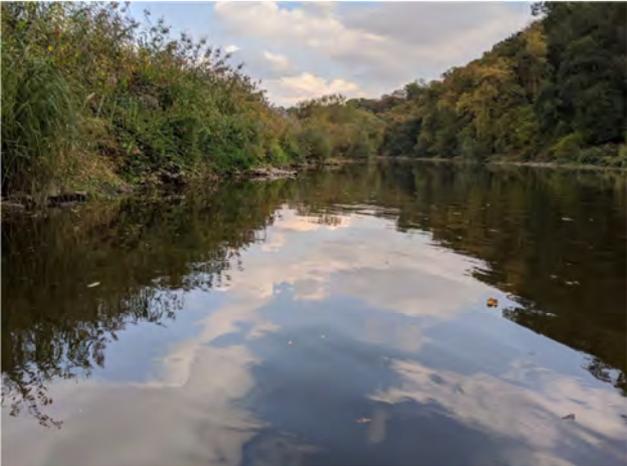
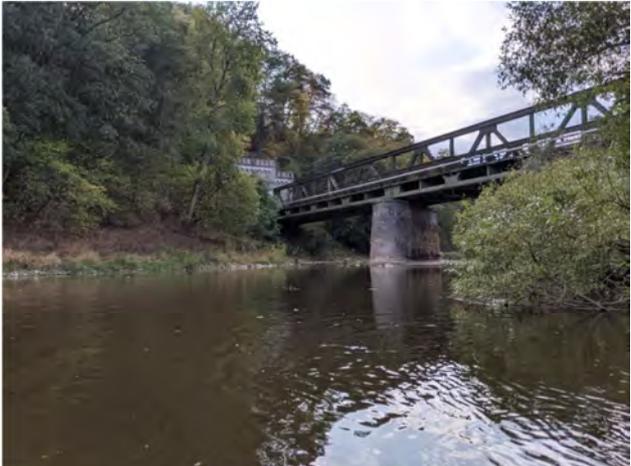
<b>FFH-Zielart</b>	<b>Bitterling</b>				
<b>Probestellen-Nr.</b>	RhodAmar_UG_0002_HT_2020_0003		<b>WRRL-ID</b>	-	
<b>Gewässer</b>	Lahn		<b>Datum</b>	23.09.2020	
<b>Rechtswert</b>	3438316		<b>Hochwert</b>	5585314	
<b>Lage der Probestelle</b>	Höhe Kläranlage unterhalb Runkel (rechtes Ufer)				
<b>Probestreckenlänge [m]</b>	100	<b>Gewässerbreite [m]</b>	ca. 40		
<b>Gewässertiefe [m]</b>	0,5 bis 1	<b>Wasserführung</b>	Niedrigwasser		
<b>Tiefenvarianz</b>	mäßig	<b>Breitenvarianz</b>	gering		
<b>Fließgeschwindigkeit [m/s]</b>	0,1 bis 0,2	<b>Strömung</b>	ruhig fließend		
<b>Trübung</b>	klar	<b>Laufkrümmung</b>	schwach geschwungen		
<b>Uferverbau</b>	Steinschüttung				
<b>Sohlverbau</b>	keine				
<b>Substrat</b>	50 % Grobsubstrat, 30 % Feinsubstrat, 20 % Totholz/Pflanzen etc.				
<b>Uferbewuchs</b>	Krautflur & Hochstauden, Röhricht, einzelne Auegehölze				
<b>Beschattung</b>	sonnig				
<b>Flächennutzung</b>	Grünland, Weg

<b>Verunreinigungen</b>	keine				
<b>Besiedlungsfeindliche Faktoren</b>	keine				
<b>E-Gerät</b>	FEG 8000	<b>Anzahl</b>	1	<b>Stromart</b>	Gleichstrom
<b>Bemerkung</b>	Freizeitnutzung (Kanu, Radweg)

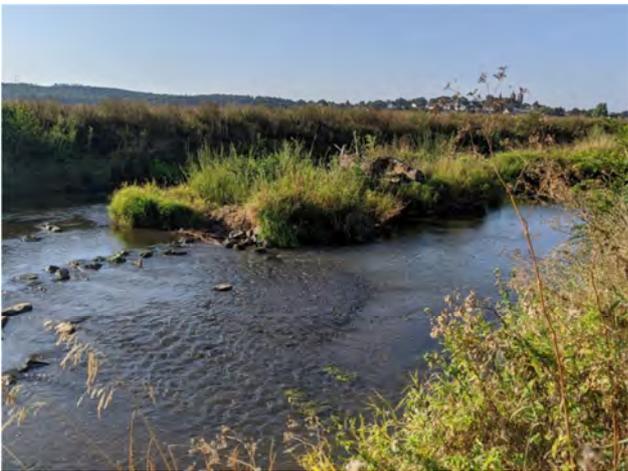
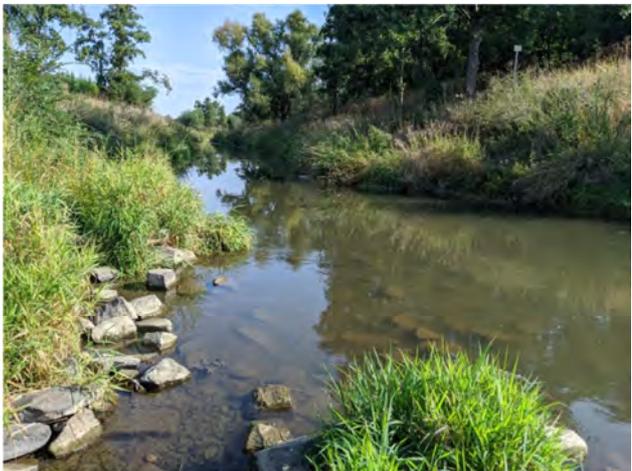
<b>FFH-Zielart</b>		<b>Bitterling</b>			
<b>Probestellen-Nr.</b>		RhodAmar_UG_0003_HT_2020_0001		<b>WRRL-ID</b>	-
<b>Gewässer</b>		Nidda		<b>Datum</b>	14.09.2020
<b>Rechtswert</b>		3486337		<b>Hochwert</b>	5572470
<b>Lage der Probestelle</b>		unterhalb Assenheim			
<b>Probestreckenlänge [m]</b>		100	<b>Gewässerbreite [m]</b>	8 bis 10	
<b>Gewässertiefe [m]</b>		0,1 bis 0,5	<b>Wasserführung</b>	Niedrigwasser	
<b>Tiefenvarianz</b>		groß	<b>Breitenvarianz</b>	groß	
<b>Fließgeschwindigkeit [m/s]</b>		0,1 bis 0,4	<b>Strömung</b>	ruhig bis turbulent	
<b>Trübung</b>		klar	<b>Laufkrümmung</b>	schwach geschwungen	
<b>Uferverbau</b>		Reste von Steinschüttung			
<b>Sohlverbau</b>		keine			
<b>Substrat</b>		35 % Grobsubstrat, 25 % Feinsubstrat, 40 % Totholz/Pflanzen etc.			
<b>Uferbewuchs</b>		Krautflur & Hochstauden			
<b>Beschattung</b>		sonnig			
<b>Flächennutzung</b>		Acker			
<b>Verunreinigungen</b>		Hausmüll (selten)

<b>Besiedlungsfeindliche Faktoren</b>			keine		
<b>E-Gerät</b>	EFGI 650	<b>Anzahl</b>	1	<b>Stromart</b>	Gleichstrom
<b>Bemerkung</b>		renaturierter Gewässerabschnitt

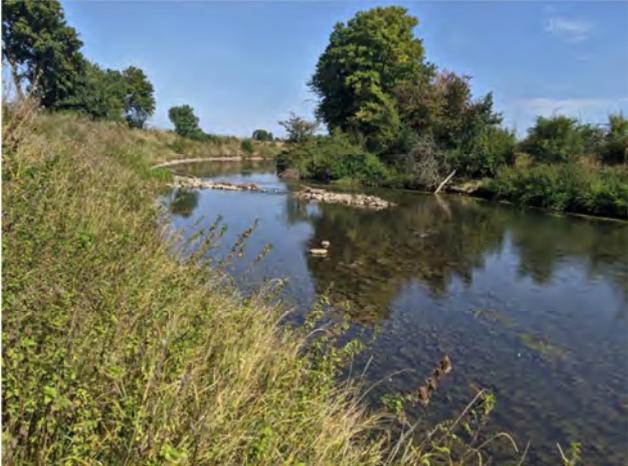
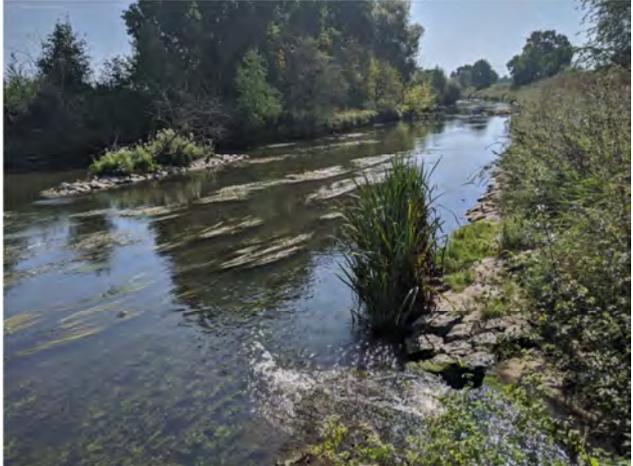
<b>FFH-Zielart</b>	<b>Bitterling</b>				
<b>Probestellen-Nr.</b>	RhodAmar_UG_0003_HT_2020_0002	<b>WRRL-ID</b>	-		
<b>Gewässer</b>	Nidda	<b>Datum</b>	14.09.2020		
<b>Rechtswert</b>	3484511	<b>Hochwert</b>	5570635		
<b>Lage der Probestelle</b>	unterhalb Ilbenstadt				
<b>Probestreckenlänge [m]</b>	100	<b>Gewässerbreite [m]</b>	ca. 15		
<b>Gewässertiefe [m]</b>	0,2 bis 1,5	<b>Wasserführung</b>	Niedrigwasser		
<b>Tiefenvarianz</b>	groß	<b>Breitenvarianz</b>	gering		
<b>Fließgeschwindigkeit [m/s]</b>	0,1 bis 0,2	<b>Strömung</b>	ruhig fließend		
<b>Trübung</b>	klar	<b>Laufkrümmung</b>	schwach geschwungen		
<b>Uferverbau</b>	Steinschüttung, Steinpflaster				
<b>Sohlverbau</b>	keine				
<b>Substrat</b>	25 % Grobsubstrat, 30 % Feinsubstrat, 45 % Totholz/Pflanzen etc.				
<b>Uferbewuchs</b>	Krautflur & Hochstauden, einzelne Auegehölze				
<b>Beschattung</b>	sonnig				
<b>Flächennutzung</b>	Acker				
<b>Verunreinigungen</b>	keine

<b>Besiedlungsfeindliche Faktoren</b>	Klärwassereinleitung				
<b>E-Gerät</b>	EFGI 650	<b>Anzahl</b>	1	<b>Stromart</b>	Gleichstrom
<b>Bemerkung</b>	mit Steinschüttung „renaturierter“ Gewässerabschnitt; eingetieftes Gewässerprofil

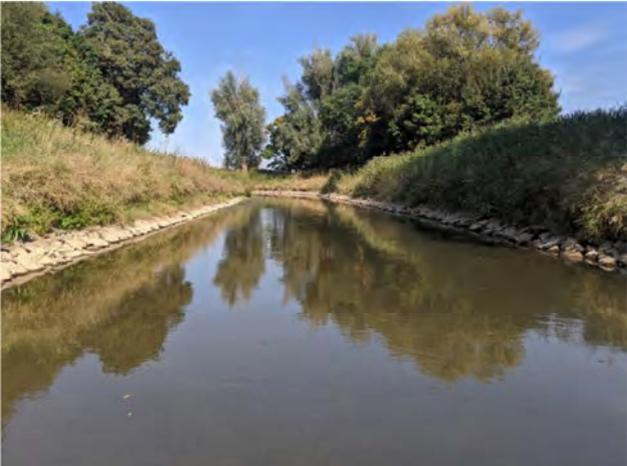
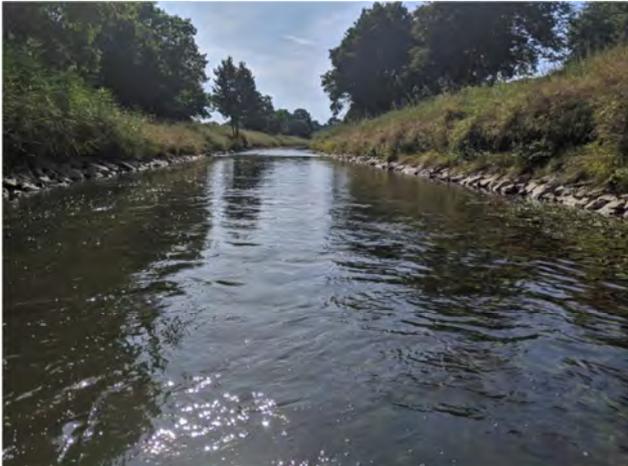
<b>FFH-Zielart</b>	<b>Bitterling</b>				
<b>Probestellen-Nr.</b>	RhodAmar_UG_0003_HT_2020_0003	<b>WRRL-ID</b>	-		
<b>Gewässer</b>	Nidda	<b>Datum</b>	14.09.2020		
<b>Rechtswert</b>	3483057	<b>Hochwert</b>	5568384		
<b>Lage der Probestelle</b>	oberhalb Okarben				
<b>Probestreckenlänge [m]</b>	100	<b>Gewässerbreite [m]</b>	ca. 8		
<b>Gewässertiefe [m]</b>	0,2 bis 0,5	<b>Wasserführung</b>	Niedrigwasser		
<b>Tiefenvarianz</b>	gering	<b>Breitenvarianz</b>	keine		
<b>Fließgeschwindigkeit [m/s]</b>	0,2 bis 0,4	<b>Strömung</b>	ruhig fließend		
<b>Trübung</b>	klar	<b>Laufkrümmung</b>	gestreckt		
<b>Uferverbau</b>	Steinpflaster				
<b>Sohlverbau</b>	keine				
<b>Substrat</b>	85 % Grobsubstrat, 10 % Feinsubstrat, 5 % Totholz/Pflanzen etc.				
<b>Uferbewuchs</b>	Krautflur & Hochstauden				
<b>Beschattung</b>	sonnig				
<b>Flächennutzung</b>	Grünland, Weg, Wald, Acker				
<b>Verunreinigungen</b>	Hausmüll				
<b>Besiedlungsfeindliche Faktoren</b>	keine

<b>E-Gerät</b>	EFGI 650	<b>Anzahl</b>	1	<b>Stromart</b>	Gleichstrom
<b>Bemerkung</b>	kanalisiertes, eingetieftes Gewässerprofil

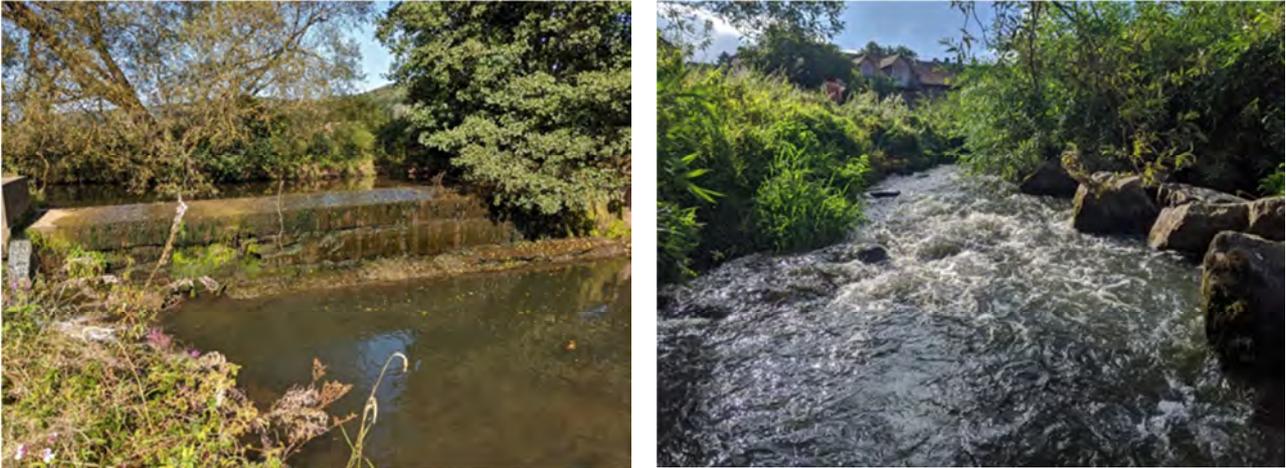
Abb. 5.2.1: Unpassierbares Ausleitungswehr in der Wehre (links) und lediglich eingeschränkt taugliche Fischaufstiegsanlage am Wehr Guxhagen an der Fulda (rechts)

Eine erhöhte Gefährdung ergibt sich in einzelnen Untersuchungsgebieten durch die Fragmentierung von Gewässerabschnitten durch unpassierbare Querbauwerke (z.B. in der Wehre) bzw. Verrohrungen (z.B. Wellritzbach). Des Weiteren wirkt sich in einzelnen Untersuchungsgebieten noch vorhandener Gewässerausbau (z.B. Nidda) und/oder eine fehlende Auenanbindung (z.B. Fulda) entweder aktuell negativ auf die Bestände aus oder es ließe sich bei Beseitigung der Mängel zumindest eine positive Bestandsentwicklung erwarten. Als drittes Problemfeld sind in einzelnen Gewässer(abschnitte)n offensichtlich diffuse Einträge von Feinsubstrat und/oder Nährstoffen (z.B. Gersprenz) zu verzeichnen.

Fehlende Durchgängigkeit durch unpassierbare Wehrstandorte oder Verrohrungen behindern die Ausbreitung der Arten und erhöhen beispielsweise auf lange Sicht die Gefahr des Erlöschens einer (Teil)population im Falle möglicher Schadereignisse wie Fischsterben. Daher sollte bei fehlender Nutzung, wo immer möglich, eine Beseitigung von Hindernissen angestrebt werden. Für die übrigen Wehrstandorte ist sowohl für den Fischauf- als auch den Fischabstieg eine Passierbarkeit gemäß aktuellem Stand der Technik herzustellen (DWA 2005, DWA 2014).
