Artgutachten 2007

**Fischökologische Untersuchung
des Fließgewässersystems der Ulster
unter besonderer Berücksichtigung der Fischarten
der Anhänge II und V der FFH-Richtlinie**

Hessen-Forst
FENA Naturschutz

Bearbeitung:
WAGU GmbH, Kassel

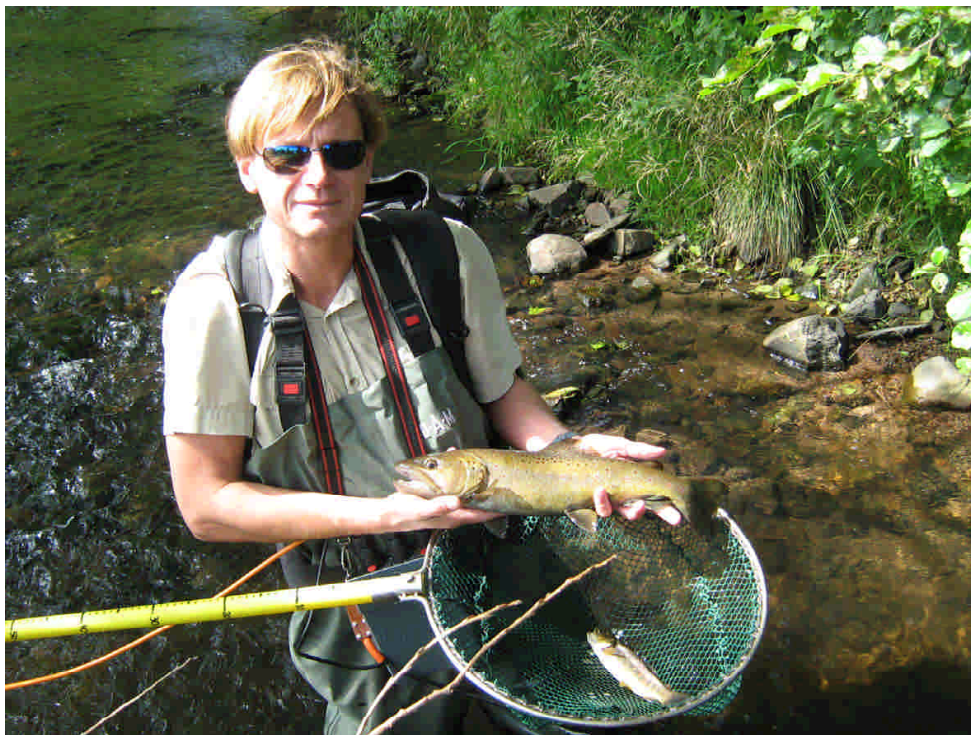
Abbildung 1: Die durch den Gleichstrom angezogenen und schwach narkotisierten Fische wurden vermessen und schonend zurückgesetzt

Zur Befischung wurde ein tragbares, batteriebetriebenes Impulsstromgerätes vom Typ DEKA 3000 der Firma Mühlenbein eingesetzt. Durch den elektrischen Strom leicht betäubte Fische wurden kurz entnommen oder abdriftend bestimmt. Zwecks Nachweis von Larven des Bachneunauges wurden Feinsedimentbänke über längere Phasen unter Strom gesetzt. Die Befischungen fanden sämtlich mit Unterstützung durch mindestens einen fachlich versierten Gehilfen statt, der die Fangergebnisse protokollierte. An den Befischungen im Jahr 2005 beteiligten sich Mitglieder der örtlichen Fischereivereine, der Hegegemeinschaft Ulster und der Gemeinde Hilders.

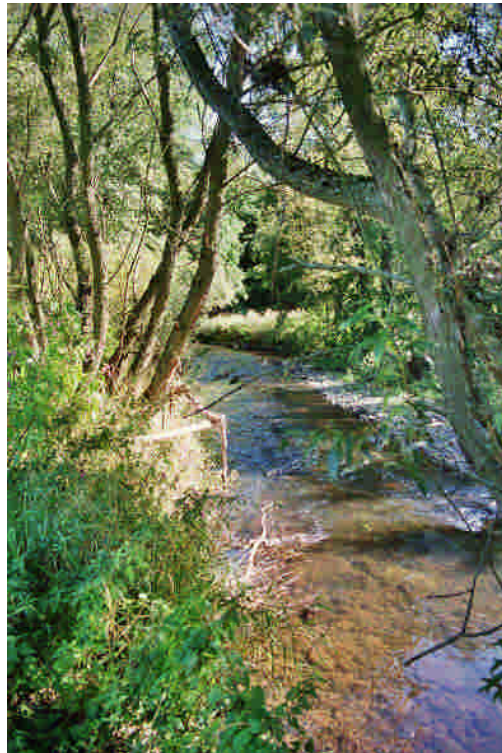
Abbildung 2: Kies- und Schotterbänke sowie ein Ufergehölzsaum prägen die naturnäher strukturierten Abschnitte der Ulster ober- und unterhalb des Dorfes Seiferts (Photo: Th. Schmidt 2005)

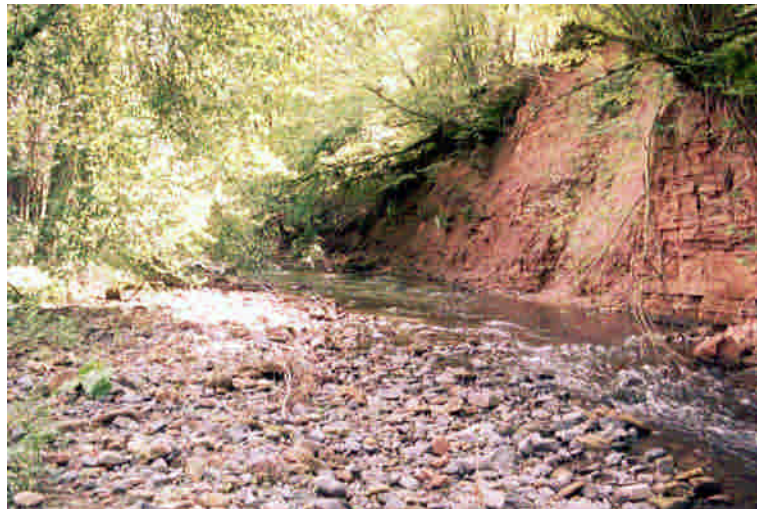
Abbildung 3: Erosions-Steilufer der Ulster, die sich unterhalb von Thaiden über lange Strecken sehr stark gegen ihr Vorland eingetieft hat (Photo: A. Fuchs 2005)

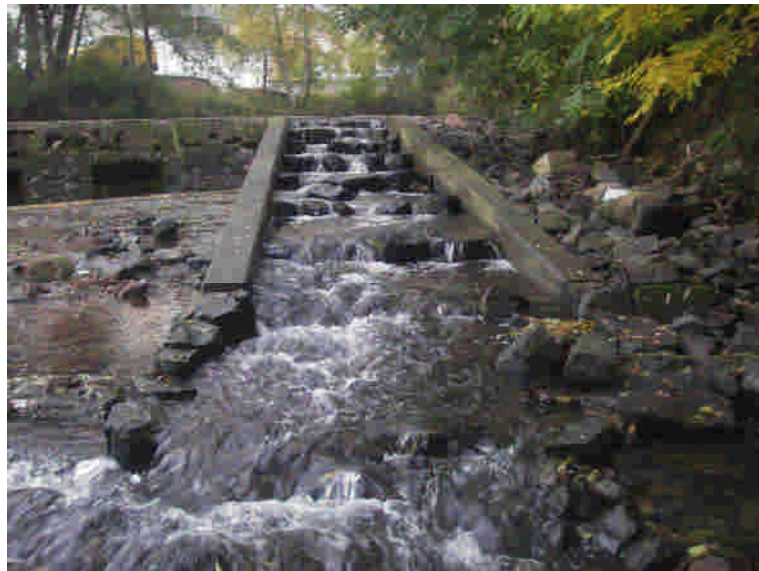
Abbildung 4: Im Jahr 2001 am Wehr der Huhnmühle errichtete Fischtreppe. Aufgrund der engen räumlichen Verhältnisse und der starken Eintiefung der Ulster gegen ihr Vorland wurde eine technisch geprägte Fischaufstiegsanlage errichtet (Photo: Th. Schmidt 2005)

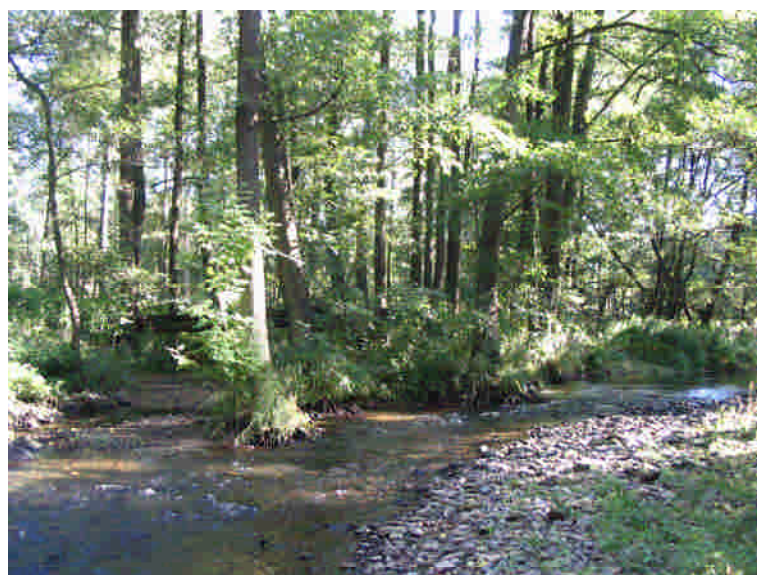
Abbildung 5: Gewässerverzweigung des naturnah strukturierten Ulsterabschnittes im Auenwald südlich von Hilders (Photo: Th. Schmidt 2005)

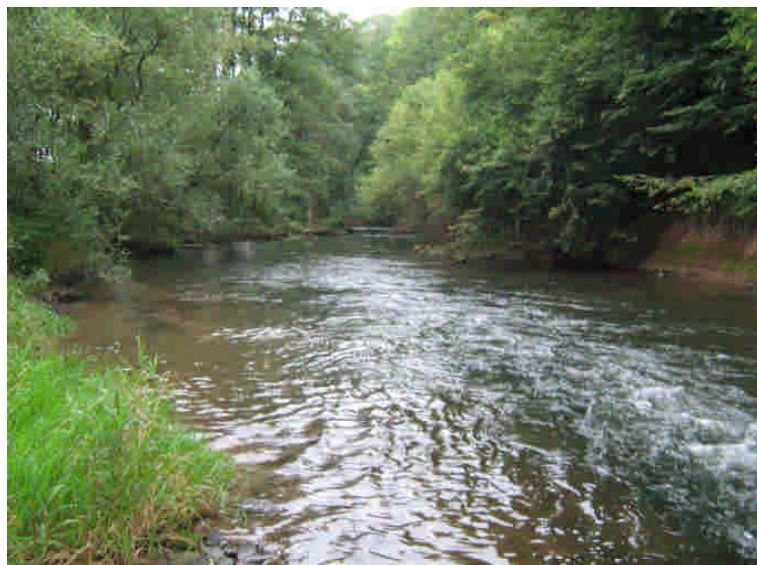
Abbildung 6: Teil der befischten Gewässerstrecke im „Ulstersack bei Mansbach“, die aufgrund ihrer Breite und ihres Gefälles als Äschenregion (Hyporhithral) zu charakterisieren ist

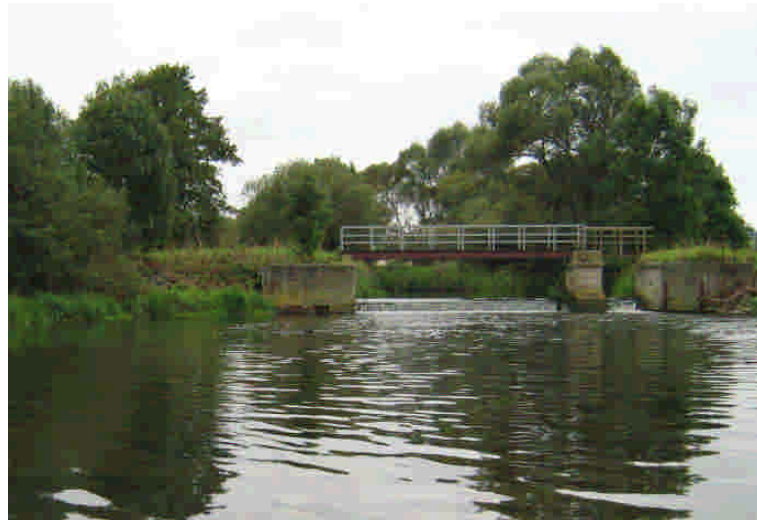
Abbildung 7: Das Wehr in der Ulster bei Philippsthal stellt augenscheinlich eine Barriere für aufwanderungswillige Fische dar

Die im September 2007 befischte Strecke endet vor dem Kolk einer hohen Wehranlage, der aufgrund seiner Tiefe wattend nicht befischbar ist (vgl. Abbildung 7). Neben dem als Wanderhindernis wirkenden Querbauwerk sind als weiteres Strukturdefizit Steinschüttungen zu erwähnen, die zur Fixierung der regelprofilierten Uferböschungen eingebracht wurden. Diese sind jedoch streckenweise erodiert und dann als sehr steil bis senkrecht abfallende Prallufer ausgebildet. Die flacheren Uferbereiche werden von einem Saum aus Rohrglanzgras und Schilf begleitet. Die Ufer sind mit einer lückigen Reihe aus Weiden, Erlen, Ahorn und Eschen sowie etwas Gebüsch bewachsen, welches den Flusslauf kaum beschattet.

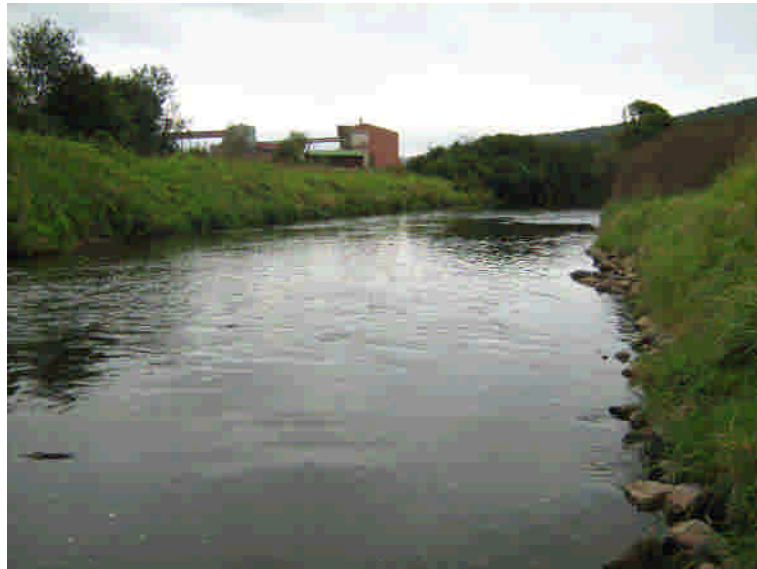
Abbildung 8: In einem Trapezprofil ausgebauter unterste Ulsterabschnitt an PS 1

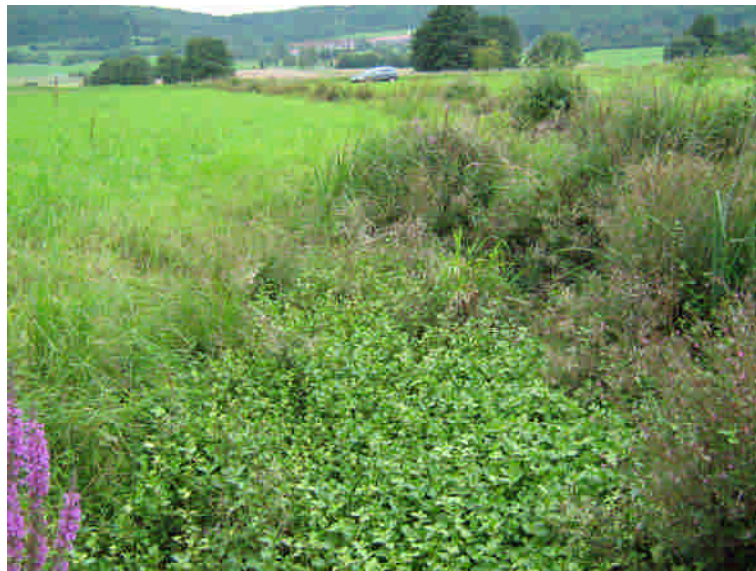
Abbildung 10: Der dichte Bewuchs submerser und emerser Makrophyten bedingt sehr geringe Strömungsgeschwindigkeiten im stark verschlammten Oberlauf des Breitzbaches

In drei Quellarmen entspringend, stellt sich der Breitzbach oberhalb der Ortschaft Oberbreitzbach (PS 6) als annähernd geradlinig geführter, stark verkrauteter und nur langsam durchflossener Wiesengraben ohne Gehölzbewuchs dar. Die starke Verschlammung der Bachsohle, das Fehlen von Hartsubstraten sowie das kastenförmige Erosionsprofil und die landwirtschaftliche Nutzung bis an die Oberkante der Uferböschungen bestätigen die GESIS-Einschätzung, dass der Oberlauf des Breitzbaches strukturell erheblich bis übermäßig stark geschädigt ist (Gewässerstrukturgüteklassen 6-7, vgl. Anlage A-3). Zudem nimmt der Breitzbach kurz oberhalb das gereinigte Abwasser einer kommunalen Kläranlage auf. Daher verwundert es auch nicht, dass der Oberlauf des Breitzbaches trotz seiner potentiellen Eignung als Habitat von Bachforelle und Groppe nicht von Fischen besiedelt wird.

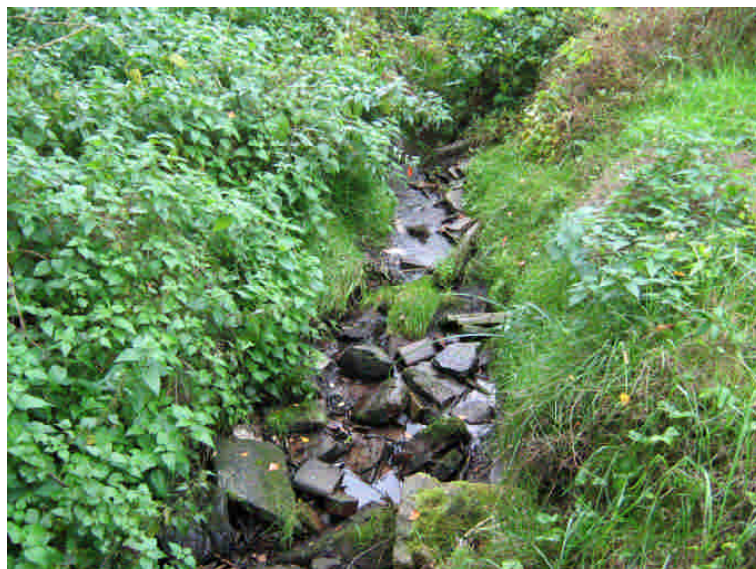
Abbildung 13: Neben Natursteinen fand auch Bauschutt Verwendung, um Uferböschungen und Gewässersohle des Mansbaches streckenweise zu befestigen

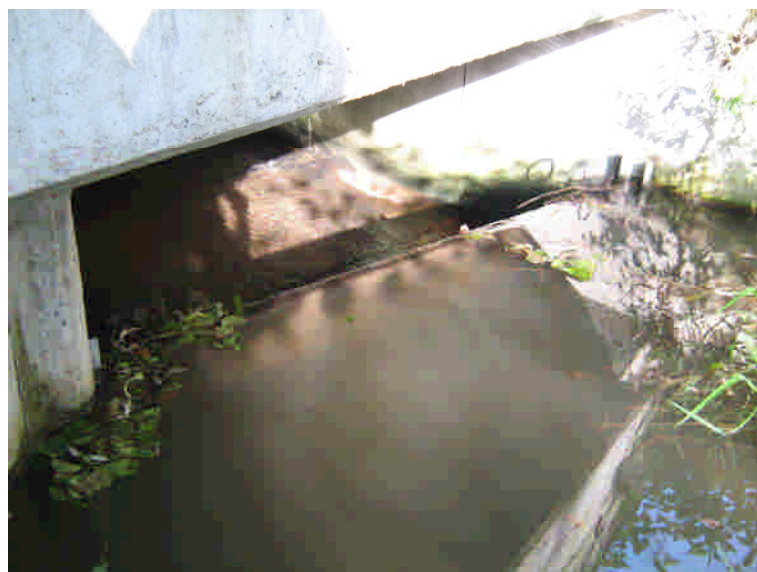
Abbildung 14: Als Aufwanderungshindernis für Fische wirkendes Sperrbauwerk im Heidigsfeldgraben oberhalb der Ortslage Großentaft

Randlich von Großentaft wird der Heidigsfeldgraben vermutlich zur Vorhaltung von Löschwasser eingestaut (vgl. Abbildung 14). Das in einen Brückendurchlass integrierte Sperrbauwerk bildet eine Barriere für aufwanderungswillige Fische. Als weitere, gewässerökologisch negativ zu wertende Auswirkung ist der Rückstau oberhalb des Querbauwerkes zu nennen.

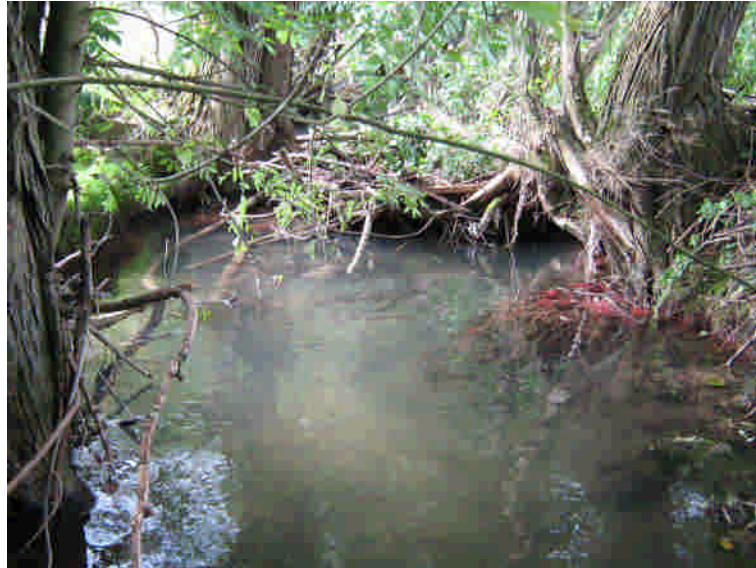
Abbildung 15: Totholzakkumulationen sowie unmittelbar an der Wasserlinie stockende Bäume mit ihren flutenden Wurzelgeflechten und tiefe Unterstände bilden fischökologisch relevante Strukturen in der Taft oberhalb des Dorfes Treischfeld

Totholzverklausungen verursachen mehrfach Rückstauzonen, die insgesamt gut 60% der Probestrecke einnehmen. Hier bilden Uferunterspülungen und flutende Erlenwurzeln ebenso wie quer zum Bachlauf umgestürzte Bäume gute Unterstände für Fische (vgl. Abbildung 15).

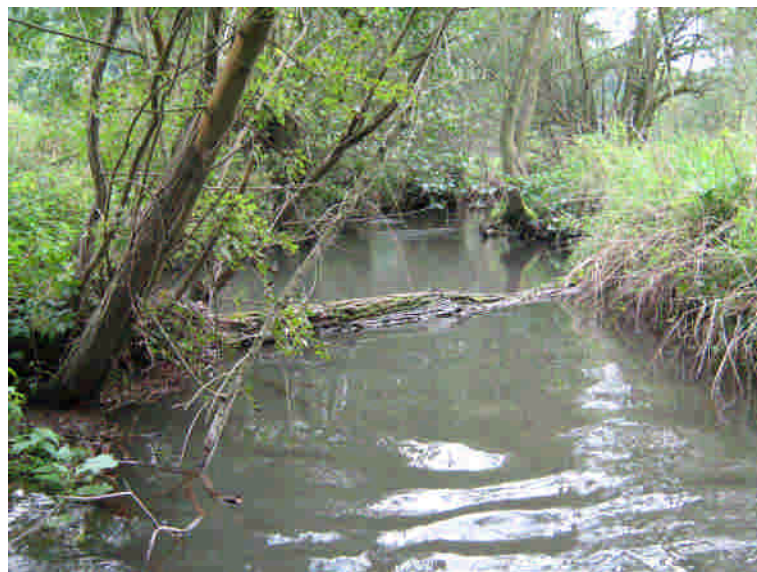
Abbildung 16: Gleichmäßig breiter und tiefer, ruhig durchströmter Abschnitt der Taft oberhalb des Zusammenflusses mit dem Grüssel-Bach

Ähnlich verhält es sich mit dem untersten Abschnitt der Taft auf hessischem Gebiet. Oberhalb ihres Zusammenflusses mit dem Grüssel-Bach erreicht die Taft recht einheitlich eine mittlere Gewässerbreite von 4 bis 5 m. Ausgeprägte Aufweitungen fehlen ebenso wie Gewässerverengungen, flache Rauschestrecken oder überdurchschnittlich tiefe Kolke. Die befischte Strecke PS 8 ist auf ihrer kompletten Länge durch Totholzverkläuserungen und umgestürzte Baumstämmen rückgestaut. Hieraus resultieren durchgängig Wassertiefen von 0,5 bis etwa 1,5 m. Für eine Gewässerstrecke der Unteren Forellenregion sehr untypisch, wird die Sohle der Taft überwiegend von sandigen bis feinkiesigen Substraten gebildet, die streckenweise auch mit Schlamm überlagert sind.

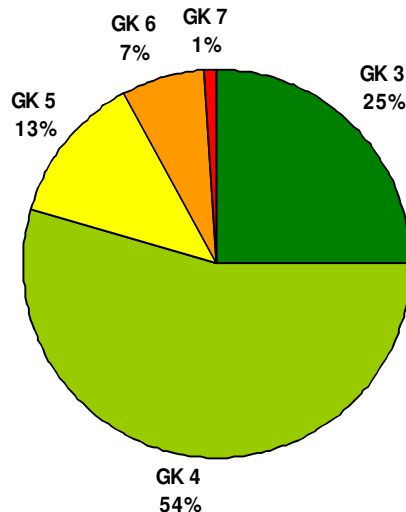
Abbildung 17: Die Gewässerstrukturgüte der Taft ist unter fischökologischen Aspekten über weite Strecken befriedigend; relevante Engpässe stellen unpassierbare Querbauwerke sowie insbesondere die Ortslage von Großentaft dar

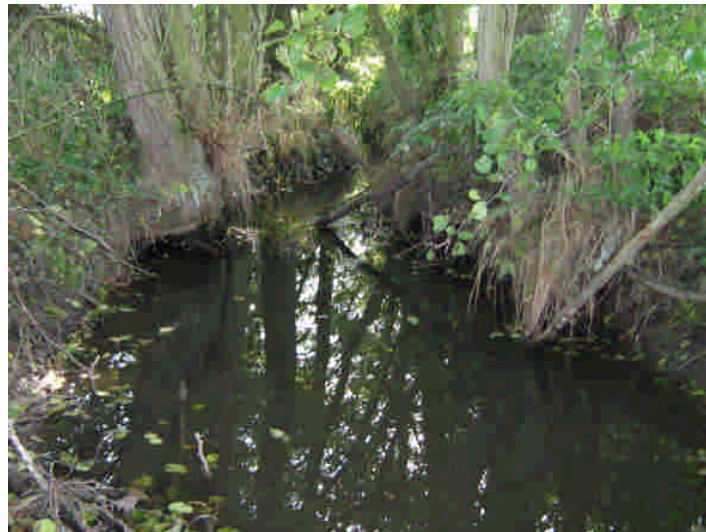
Abbildung 18: Stark verschlammte Kolke und strömungsarme Bachpassagen sind für Fließgewässer der oberen Forellenregion, zu denen der Röder-Bach zählt, untypisch

Anders als der Vocken-Bach weist der im Mittel 1,5 m breite Röder-Bach im Bereich von PS 16 ein variables, recht breites und weniger stark gegen sein Vorland eingetieftes Erosionsprofil auf. In der befischten Bachstrecke wechseln 2 bis 5 cm hoch durchströmte Rauscheflächen, deren Untergrund Feinkies bildet, mit tiefen, stark verschlammten Kolken. Die mächtigen Schlammبانke machen das Durchwaten des Bachlaufes aufgrund der Einsinktiefen von bis zu etwa 0,4 m fast unmöglich. Entsprechend der starken Verschlammung ist die Gewässersohle überwiegend sehr naturfern und für Fische besiedlungsfeindlich strukturiert.

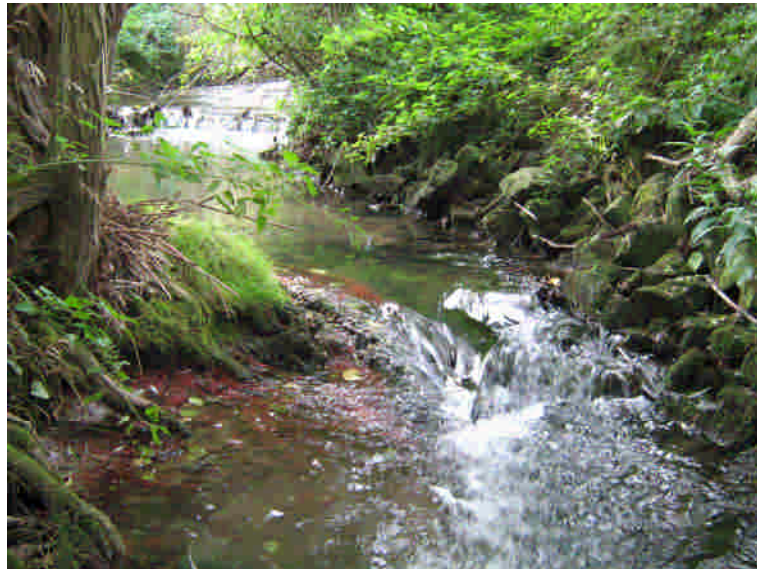
Abbildung 19: Lokale Böschungssicherungen mittels Steinschüttungen und die Profiltiefe beeinträchtigen die eigendynamische Entwicklung des Grüssel-Baches auf langen Strecken

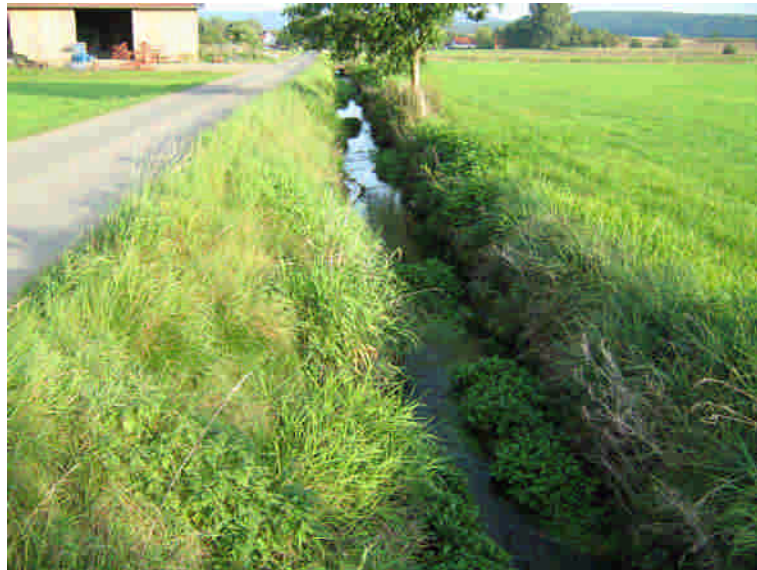
Abbildung 21: Kanalisierter und stark verkrauteter Sauerabschnitt zwischen den Dörfern Ober- und Unter-Ufhausen

Die anschließende Gewässerstrecke ist geradlinig ausgebaut und in einem trapezförmig profilierten Querschnitt parallel zu einem befestigten Wirtschaftsweg geführt (vgl. Abbildung 21). Die starke Verkräutung des Bachlaufes mit submersen und emersen Makrophyten - vornehmlich Bachbungen-Ehrenpreis (*Veronica beccabunga*) - sowie das starke Wachstum fädiger Grünalgen indizieren eine deutliche Nährstoffbelastung der Sauer im Bereich der befisheten Probestrecke PS 18. Auch weisen Verunreinigungen „hygienischer Art“ und die merkliche Verschlammung der Bachsohle auf den gewässerökologisch ungünstigen Einfluss der Kanalentlastung hin.

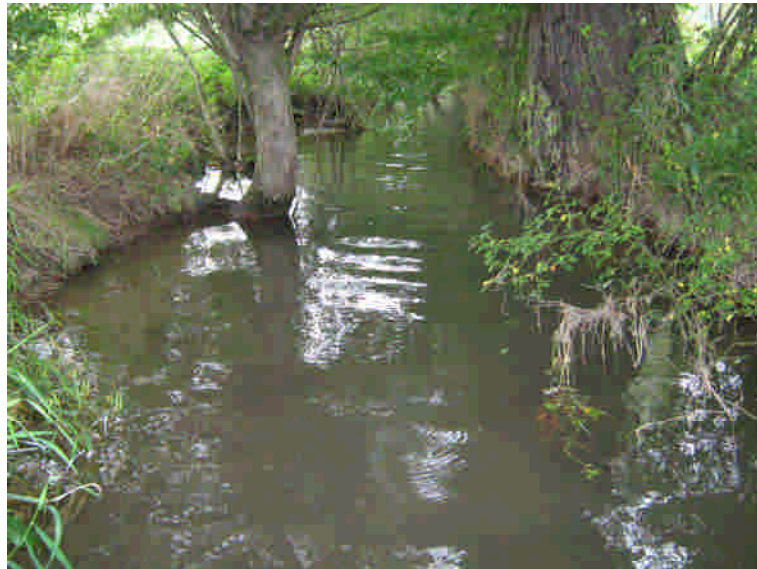
Abbildung 22: Aufgrund der starken Verschlammung ihrer Gewässersohle ist das Wasser der Sauer milchig-grau getrübt

Die Sohle des kastenförmigen Erosionsprofils, welches in Breite und Tiefe kaum variiert ist deutlich gegen das Gewässervorland eingetieft. Der im Mittel gut 2 m und maximal bis zu 4 m breite Bachlauf ist nur durch einzelne Kolke, in denen die Wassertiefe etwa 0,6 m erreichen kann, sowie wenige schneller durchströmte Engstellen gegliedert. Als wesentliches gewässermorphologisches Defizit ist weiterhin die starke Verschlammung der Gewässersohle zu nennen. So erreichen einige Schlammdecken im Rückstaubereich von Totholzverkläunungen Mächtigkeiten von mehr als 0,3 m.

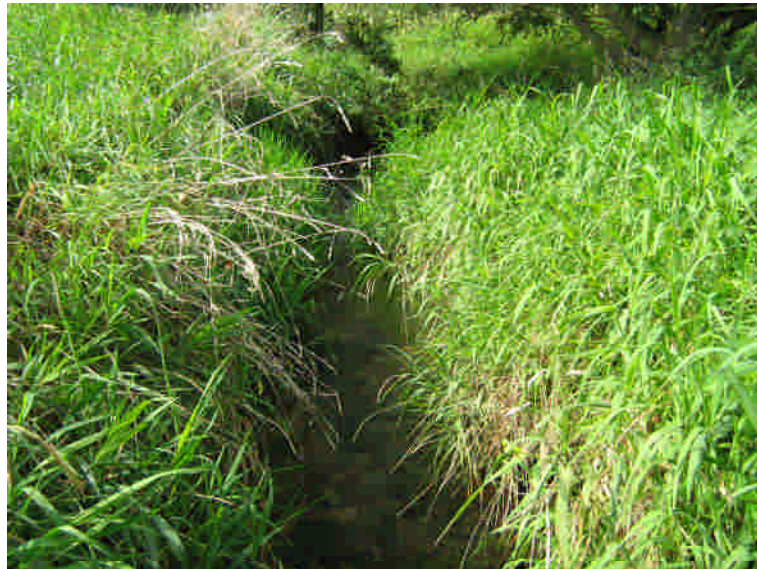
Abbildung 23: Während der Setzelbach im Ober- und Mittellauf von Ufergehölzen begleitet wird, fehlen diese im Bereich der besuchten PS 29 weitgehend

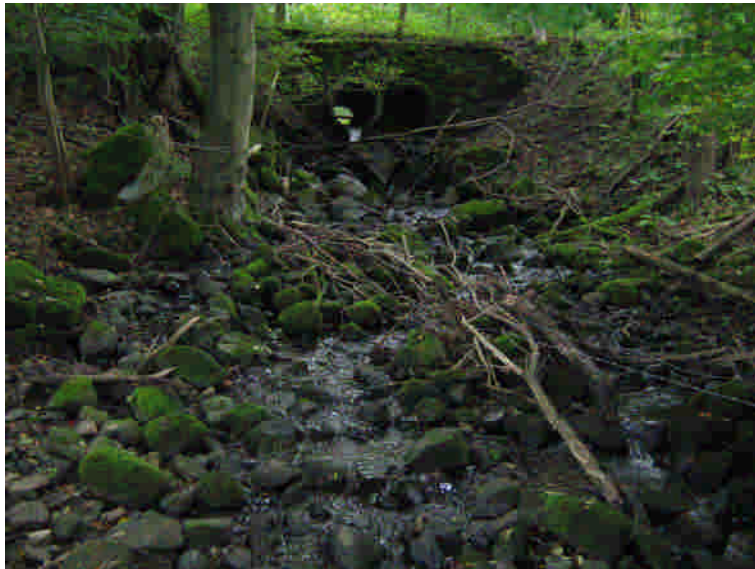
Abbildung 24: In freiem Überfall endende Wegedurchlassverrohrungen sind für Fische Bach aufwärts nicht oder kaum passierbar; so fanden sich an PS 23 Bachforellen ausschließlich unterhalb der Verrohrung

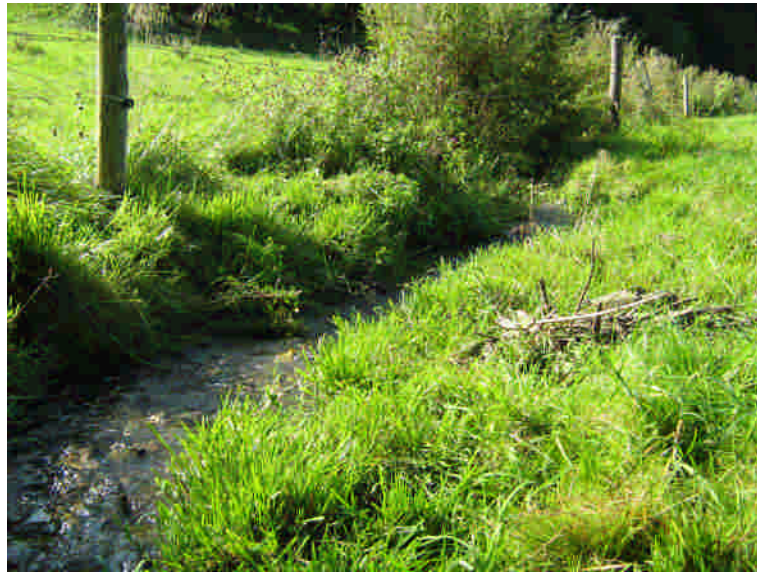
Abbildung 26: An PS 27 fließt die Weid annähernd unbeschattet inmitten von Weiden

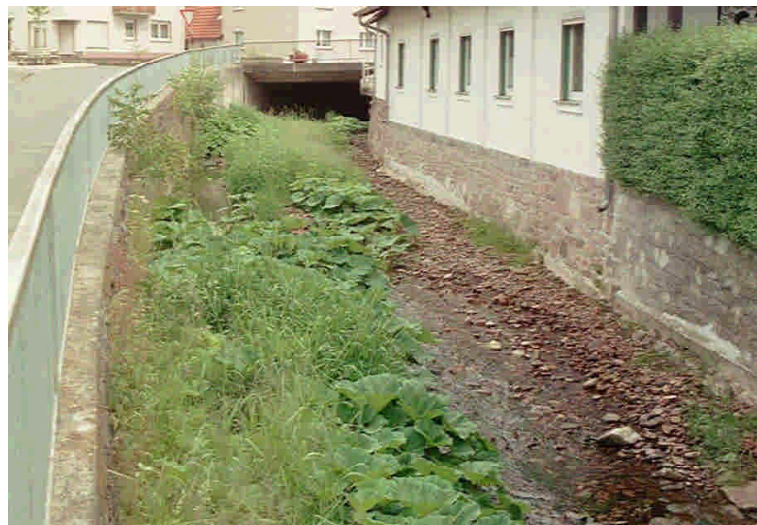
Abbildung 27: Der Unterlauf der Weid ist strukturell stark verändert; nach dem Umbau eines Sohlenabsturzes im Jahr 2000 für Fische wieder passierbar (Bild: A. Fuchs 2005)

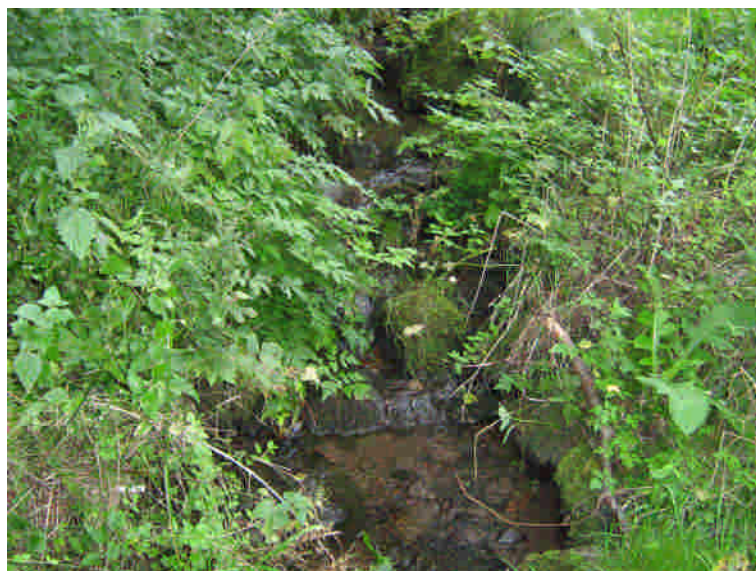
Abbildung 28: Nur in wenigen Kolken erreicht der Mühlbach Gewässertiefen, die eine Fischbesiedlung ermöglichen

Hier bessert sich seine Strukturgüte merklich und die GESIS-Daten weisen ihn an der befischten Probestrecke PS 26 als naturnah und unverändert mit der Güteklasse 1 aus (vgl. Anlage A-3). Tatsächlich präsentiert sich der Mühlbach in diesem Bereich als hoch montan geprägter Gewässerlauf. So besteht sein Bachbett ganz überwiegend aus schweren, bemoosten Basaltblöcken, die streckenweise stürzend überströmte Kaskaden bilden. Zwischen diesen finden sich kleine Kolke mit kiesigem Substrat. Über längere Strecken benetzt der Mühlbach die Basaltblöcke und den Grobschotter nur sehr flach. Die Wassertiefen liegen hier deutlich unter 0,01 m und nur in wenigen Kolken, die als Fischhabitat geeignet sind, werden Wassertiefen von bis zu 0,2 m erreicht.

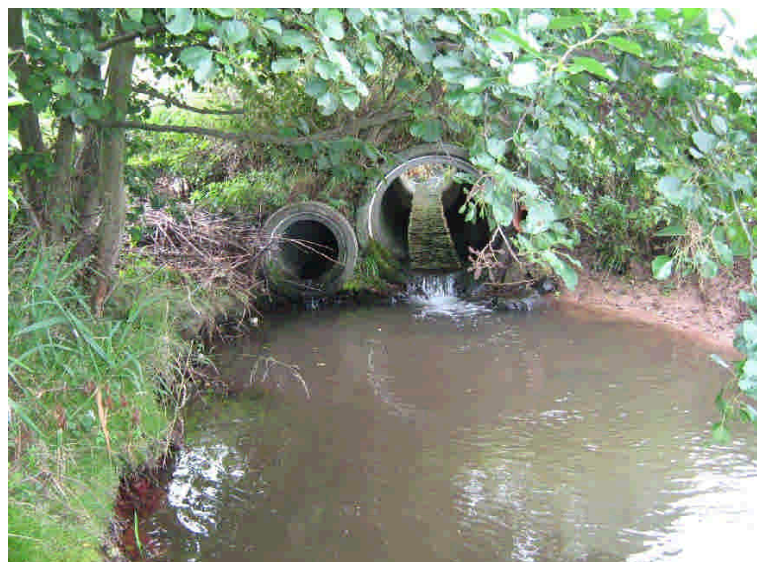
Abbildung 29: In freiem Überfall endende Verrohrung und Kolk am oberen Ende der Probestrecke PS 25

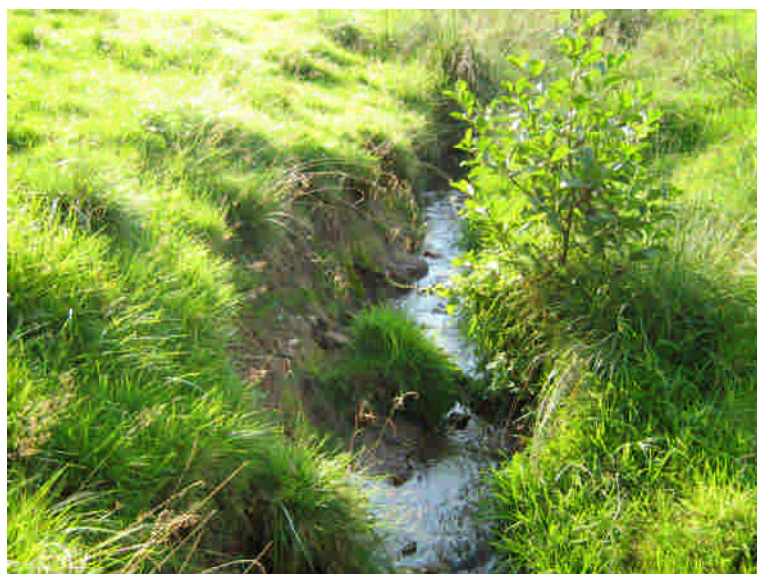
Abbildung 32: Erosionsprofil des Scheppenbaches im Bereich von PS 35

Abgesehen von Verbauungen im unmittelbaren Quellbereich sind die obersten Scheppenbachabschnitte naturnah strukturiert. Diese Verhältnisse verschlechtern sich mit Eintritt des Bachlaufes in die freie Landschaft. Knapp 1,5 km unterhalb der Quelle gelegen repräsentieren die an Probestelle PS 35 angetroffenen Verhältnisse die morphologische Beschaffenheit des Scheppenbaches nordwestlich von Dietges recht gut. So verläuft dieser als 0,5 bis 1 m breiter, stark gewundener, mäßig gegen sein Vorland eingetiefter und recht strukturarmer Wiesenbach, dem Ufergehölze weitgehend fehlen. Es herrschen flache Bachpassagen vor, die selten mehr als 0,1 m und maximal 0,3 m Tiefe erreichen. Auch in seiner Breite variiert der Bach, dessen Sohle im Wesentlichen von Schotter und Grobkies gebildet wird, kaum.

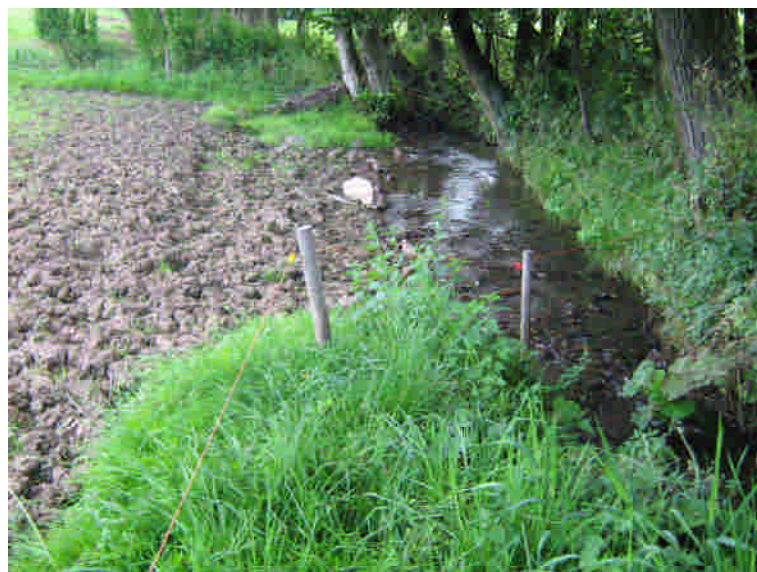
Abbildung 33: Der Scheppenbach ist im Bereich von PS 34 streckenweise nicht gegen angrenzende Weiden abgezäunt

Der Einstufung nach den GESIS-Daten, die den Scheppenbach hier als naturnah bzw. morphologisch nur gering verändert ausweisen (vgl. Anlage A-3), ist daher nicht zu folgen. Vielmehr ist das Gewässer als recht strukturarm, und von wenigen durch nahe an der Gewässerlinie stockenden Ufergehölzen induzierten Sonderstrukturen abgesehen, morphologisch wenig differenziert. Trotz der den Bach begleitenden, mitunter mehrreihigen Galerie aus Schwarzerlen, einzelnen Bruchweiden und Eschen, weist der Bach streckenweise starke Trittschäden durch Weidevieh auf.

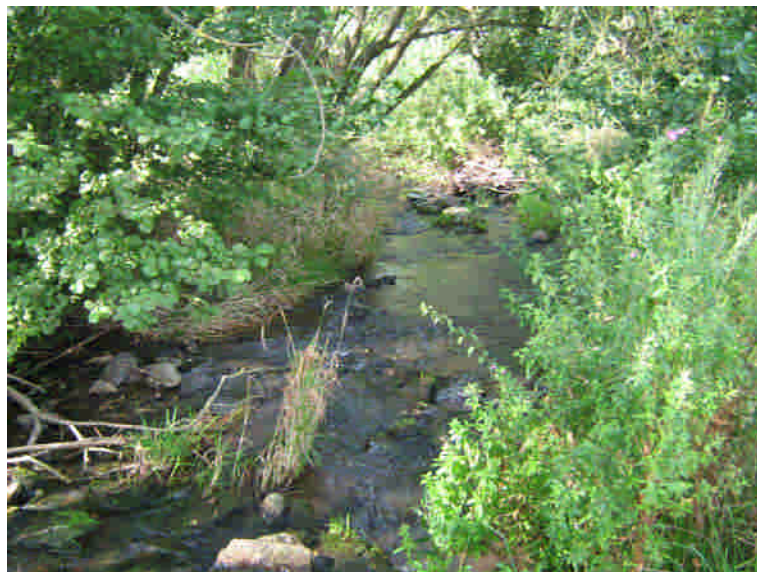
Abbildung 34: Basaltblöcke und grobe Schotter prägen die Bachsohle des Scheppenbaches an PS 33

An Probestelle PS 33, die unmittelbar an der Einmündung des linksseitigen Nebenbaches von der Milsenburg liegt, erreicht der hier mäßig geschwungen verlaufende und nur geringfügig gegen seine Vorländer eingetieft Scheppenbach eine mittlere Breite von etwa 3 m. Insgesamt weist der Gewässerlauf hier eine mäßige bis gute Bachbettvariabilität auf. So wechselt seine Breite von etwa 2 m in den Rauschefflächen bis zu über 5 m in den Kolken. Die Wassertiefe beträgt überwiegend bei weniger als 0,1 m. Tiefere Bereiche finden sich in den vereinzelt Kehrwasserpools und Kolken hinter Totholzverkläunungen sowie nahe dicht am Ufer stockender Bäume. Hier werden bei mittlerem Niedrigwasserabfluss Gewässertiefen von bis zu etwa 0,6 m erreicht.

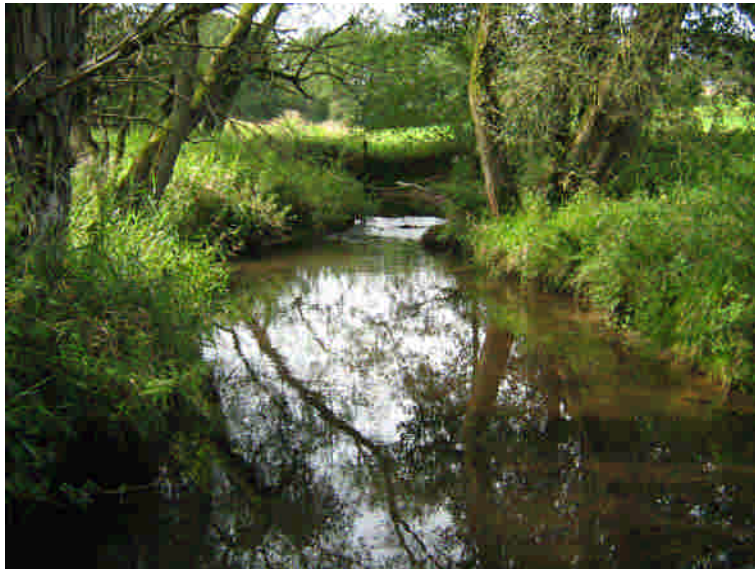
Abbildung 35: Ruhig durchströmte Passage des Scheppenbaches an PS 32 mit Sandbänken die als Habitate juveniler Bachneunaugen geeignet sind

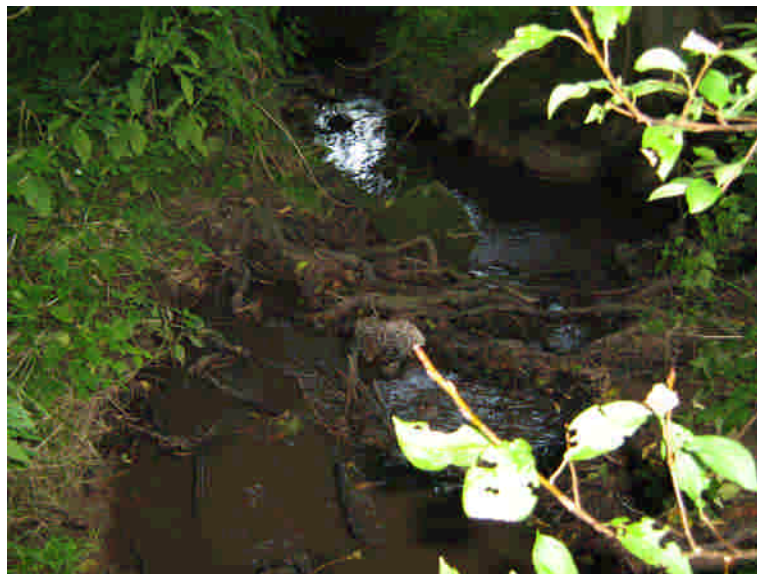
Abbildung 36: Erlenwurzeln und Basaltblöcke gliedern die Gewässersohle des Nebenarmes Dörmbach nahe dem Wirtshaus Milseburg an PS 37 kleinräumig

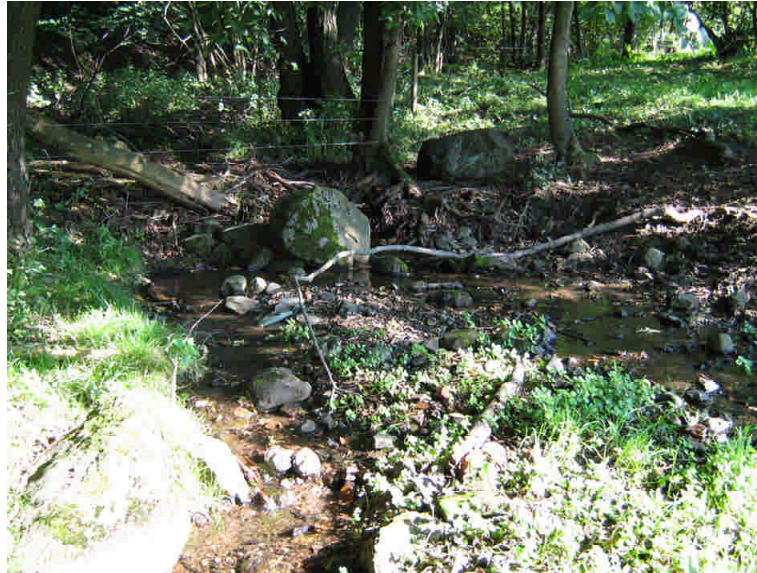
Abbildung 38: Die Bachoberläufe in den Höhenlagen des Ulstereinzugsgebietes sind vielfach nicht oder unzureichend gegen angrenzende Weiden abgezaunt; nicht selten finden – wie hier im unteren Abschnitt von PS 45 – Uferbäume als Zaunpfahlersatz Verwendung

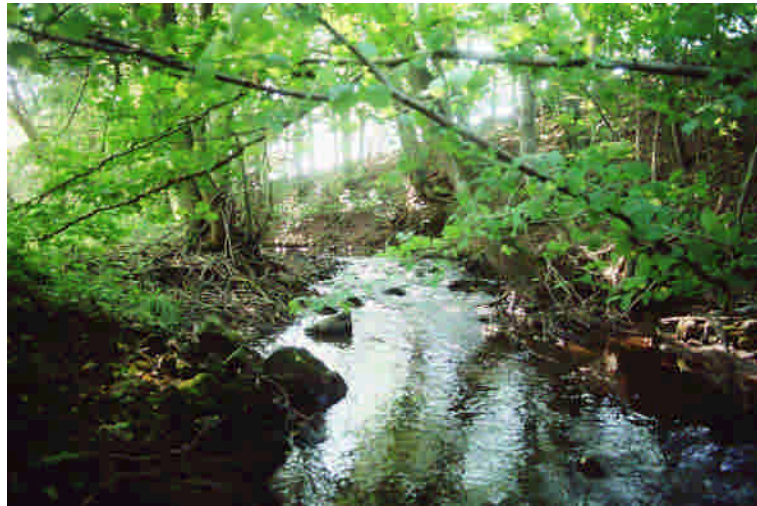
Abbildung 39: Reich strukturierter Abschnitt des Brandbaches zwischen den Ortschaften Brand und Wickers (Photo: A. Fuchs 2005)

Unterhalb der Ortslage von Brand bessert sich die Gewässerstrukturgüte des Brandbaches merklich. Der von einer überwiegend dichten Ufergehölzgalerie begleitete Gewässerlauf durchfließt seinen Talgrund in gewundenem Lauf und weist streckenweise sehr naturnahe Gewässerstrukturen auf. So kommt der im Jahr 2005 befischte, gut einen Kilometer oberhalb des Dorfes Wickers gelegene Probestrecke Leitbildcharakter für Mittelgebirgsbachoberläufe zu. Der hier im Mittel 3 bis 4 m, abschnittsweise jedoch auch deutlich mehr als doppelt so breite Gebirgsbachabschnitt wird von zahlreichen Schotter- und Kiesbänken sowie Stromschnellen und Kehrwasserpools gegliedert. In einem naturnahen Erlen-Weiden-Auenwald verlaufend, zeichnet der Brandbach sich auch durch struktureiche Ufer- und Vorlandareale aus. So bildet er temporär durchströmte Bachschlingen, Verzweigungsstrecken, Kiesinseln und in strömungsberuhigten Bereichen mächtige Sandbänke. Als weitere fischökologisch ebenfalls relevante Habitatstrukturen sind die Vielzahl von Uferunterspülungen und Totholzakкумуляtionen zu nennen.

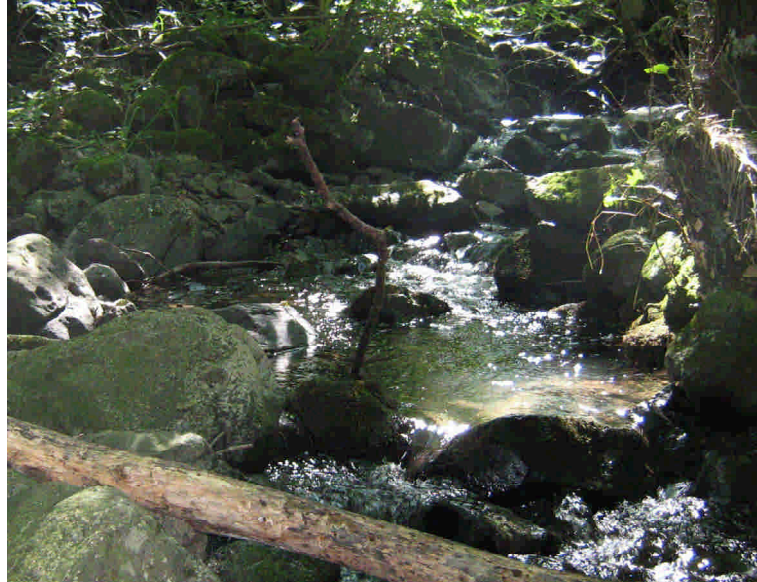
Abbildung 41: Der Birxbachgraben weist Abschnitte auf, die Leitbildcharakter für Bäche der oberen Forellenregion im Einzugsgebiet der Ulster besitzen (Photo Th. Schmidt 2005)

Trotz seiner Nähe zur Landstraße L 3476 ist der Birxgraben über lange Strecken leitbildhaft strukturiert. Er fließt in einem arten- und totholzreichen Schluchtwald. Die Breite seines Bachbettes variiert extrem. So erreichen die Kaskaden aus großen Basaltblöcken und Geröll Breiten von mehr als 10 m. An diese Gewässerauffächerungen, die auch ehemalige Bachaufspaltungen umfassen, schließen sich schmale Kaskadenabschnitte an. Ebenso variabel ist die Bachtiefe. In den Schnellenstrecken fließt das Wasser rasch und wenige Zentimeter flach. Unmittelbar anschließend finden sich Kolke, die

auch bei etwa mittlerer Niedrigwasserführung Tiefen von knapp 1 m und Längen von bis zu 10 m erreichen. Entsprechend ist die Strömungsdiversität sehr hoch.

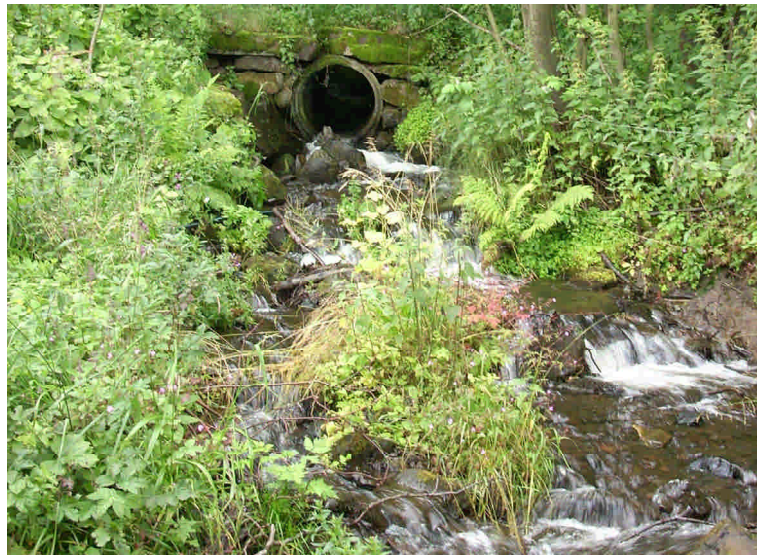
Abbildung 42: Im Jahr 2006 befischter Abschnitt im Oberlauf des Herrenwassers

Die obere der beiden Probestrecken liegt nahe der Landesgrenze. Aufgrund seines hohen Gefälles stürzt der Bach zumeist in gestrecktem Verlauf und kaskadenartig über Basaltblöcke. Etwa mittig wird die Untersuchungsstrecke von der Verrohrung eines unbefestigten Wirtschaftsweges unterbrochen. Während die Flächen unterhalb der Wegekreuzung mit Ausnahme der Uferböschungen und angrenzender Pufferstreifen extensiv als Grünland genutzt werden, durchfließt das Herrenwasser im oberen Teilabschnitt einen Laubmischwald.

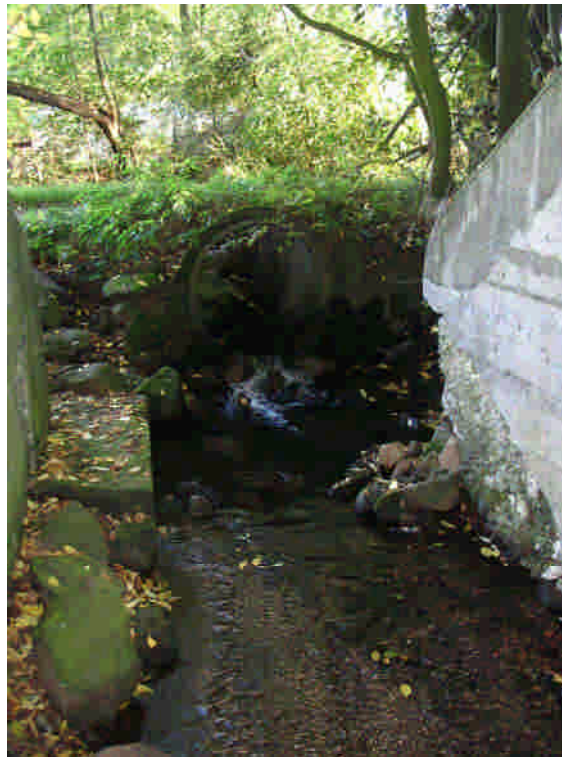
Abbildung 43: Das Herrenwasser im Bereich des in Betonmauern gefassten Durchlasses einer nicht mehr in Nutzung befindlichen Bahntrasse

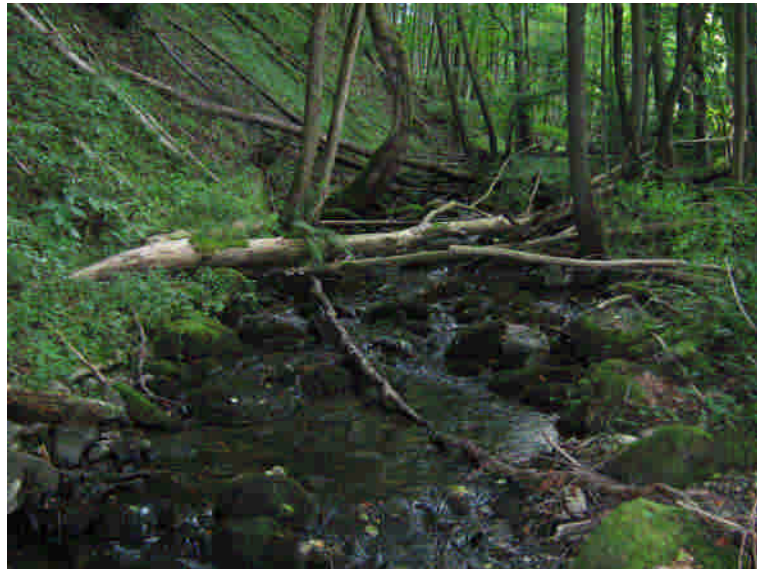
Der Grumbach entspringt in zahlreichen Quellarmen südwestlich der Wasserkuppe. An der befischten Probestrecke PS 50 bildet er ein sehr flaches und äußerst naturnah strukturiertes Bachbett, welches in den Verzweigungsstrecken Breiten von mehr als 10 m erreicht. Die Gewässersohle wird im Wesentlichen von Basaltblöcken und grobem Basaltschotter geprägt und in dem Bachabschnitt wechseln mäßig tiefe Kolke und Kas-kaden in rascher Folge. Die im Gewässerbett und auf den „Inseln“ zwischen den ver-schiedenen Bacharmen stockende Buchen und Erlen sind stark mit Totholz verlegt und tragen dadurch ebenso wie mehr als ein Dutzend über das Bachbett gestürzter Bäume zu der außergewöhnlichen Strukturdiversität der Untersuchungsstrecke bei (vgl. Abbildung 44 und Anlage A-1). Auch der rechtsseitig angrenzende Laubwald sowie der 15-20 m breite Waldsaum entlang des linken Bachufers sind bemerkenswert totholz-reich und naturnah strukturiert.

Abbildung 44: An PS 50 repräsentiert der Grumbach einen Bergbachoberlaufabschnitt mit Leitbildcharakter für naturnahe Gewässerstrukturen

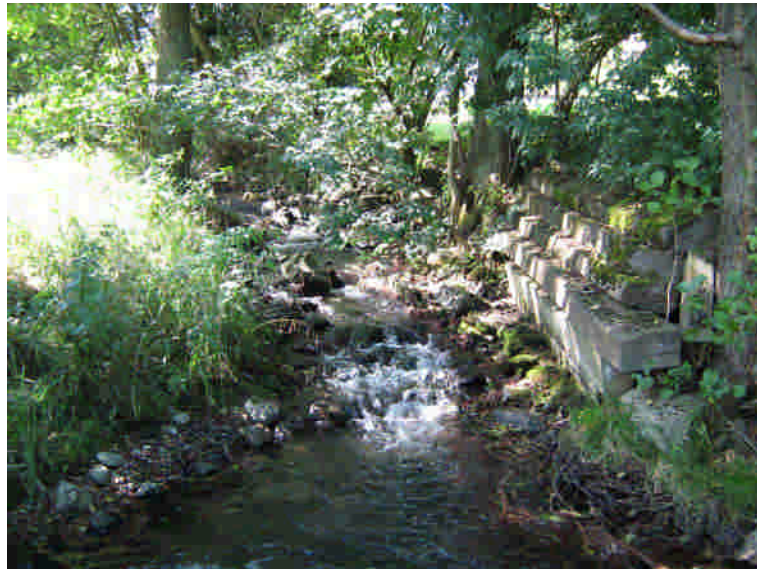
Der recht strukturarme, im Mittel etwa 3 m breite unterste Grumbachabschnitt verläuft schwach gekrümmt und deutlich bis stark gegen sein Vorland eingetieft. Über längere Strecken sind seine Böschungen unfachgemäß gesichert. Trotz seiner Regulierung und der Uferbefestigungen weist die Probestrecke PS 49 eine gut ausgeprägte Tiefenvarianz auf. So wechseln stürzend überströmte Rauschflächen von wenigen Zentimeter Wassertiefe mit Kolken, in denen der Bach Tiefen von bis zu etwa 1 m bezogen auf den mittleren Niedrigwasserabfluss erreicht. Die Gewässersohle ist aus Geröll und Grobkies aufgebaut, dem Steinblöcke und zum Teil auch Bauschutt aus den Uferbefestigungen beigemischt sind.

Abbildung 45: Tiefe Kolke und flutende Baumwurzeln bieten Fischen gute Habitatstrukturen in dem morphologisch ansonsten deutlich beeinträchtigten untersten Grumbachabschnitt

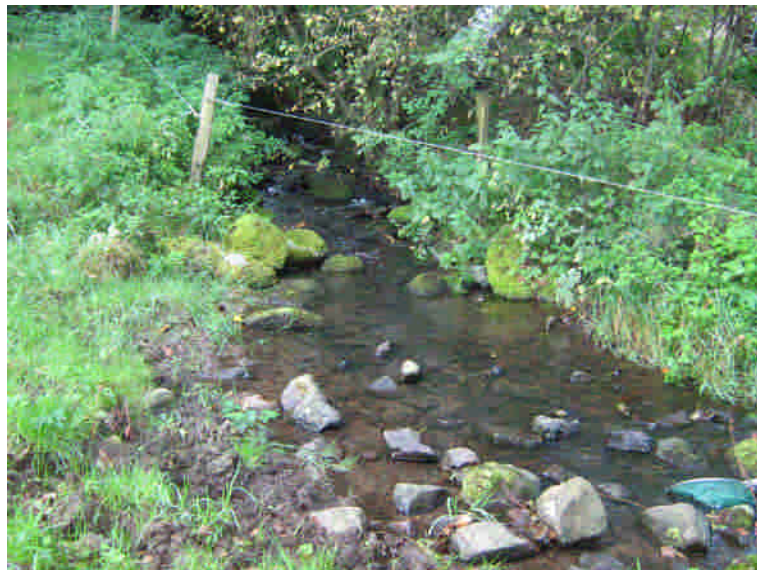
Auf den gut 1 km unterhalb der Quelle des Hauptarmes gelegenen elektrisch befischten Abschnitt PS 51 trifft diese Bewertung nicht zu, da die Gewässersohle des Heuwiesenwassers in diesem Bereich verbaut ist. Auch die Ufer sind mit Basaltblöcken und streckenweise auch Bauschutt unfachgemäß fixiert. Zudem wird der Bachlauf im Bereich einer Wegequerung von einer etwa 6 m langen in freiem Überfall endenden Betonverrohrung unterbrochen.

Abbildung 46: Im Bereich von PS 51 erfolgt die Beweidung des rechtsseitigen Vorlandes bis unmittelbar an den Bachlauf

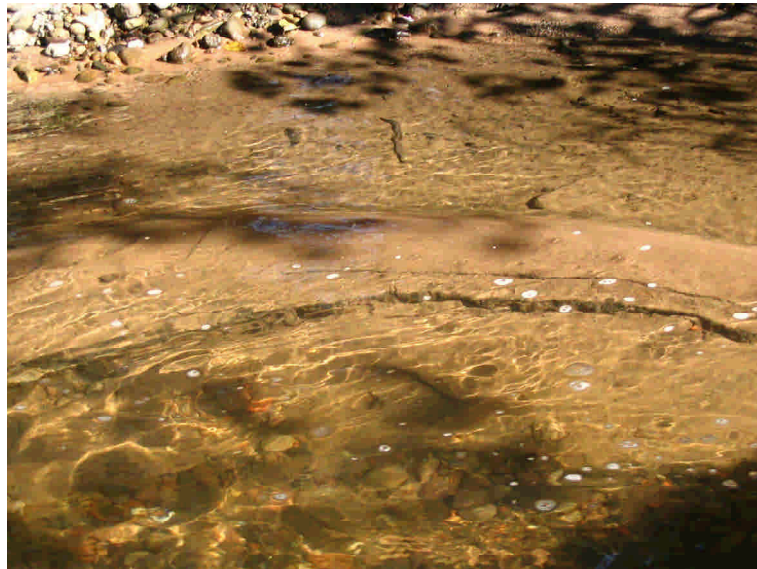
Abbildung 49: Die Sandbänke in den naturnah strukturierten Ulsterabschnitt unterhalb von Hilders dienen Querdern des Bachneunauges als Habitat (Foto: Th. Schmidt 2005)

Als Lebensraum für das Bachneunauge geeignete Feinsedimente sind in der Ulster vornehmlich randlich von Kolken mit Rückstromzone – den Kehrwasserpools (vgl. Abbildung 49) – an den Gleitufeln von Bachschleifen und in strömungsberuhigten Uferbuchten ausgebildet. Letztere sind in den ausgebauten Ulsterstrecken zumeist nur noch kleinflächig erhalten und hier als Refugiallebensräume für die Art bedeutsam.

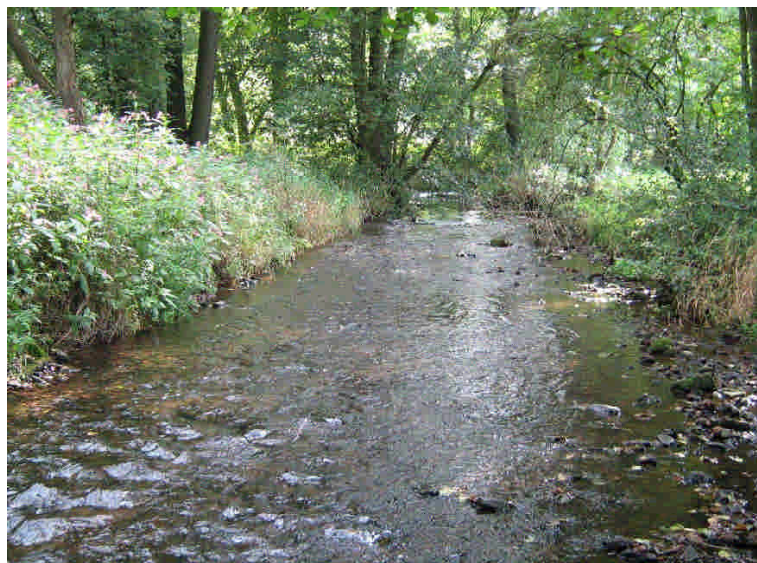
Abbildung 50: Auch kleinflächige Sandbänke wie hier an PS 31 werden im Scheppenbach von Querdern des Bachneunauges besiedelt; ihre höchsten Besiedlungsdichten erreichte die Art in diesem Ulsterzufluss mit 28 Exemplaren an PS 32 (vgl. Anlage B-2.2)
