Landesweites Artenhilfskonzept

Bachmuschel *(Unio crassus)*

**Artenhilfskonzept
für die Bachmuschel (*Unio crassus*)
in Hessen
(Art des Anhangs II der FFH-Richtlinie)**

Marburg, November 2007

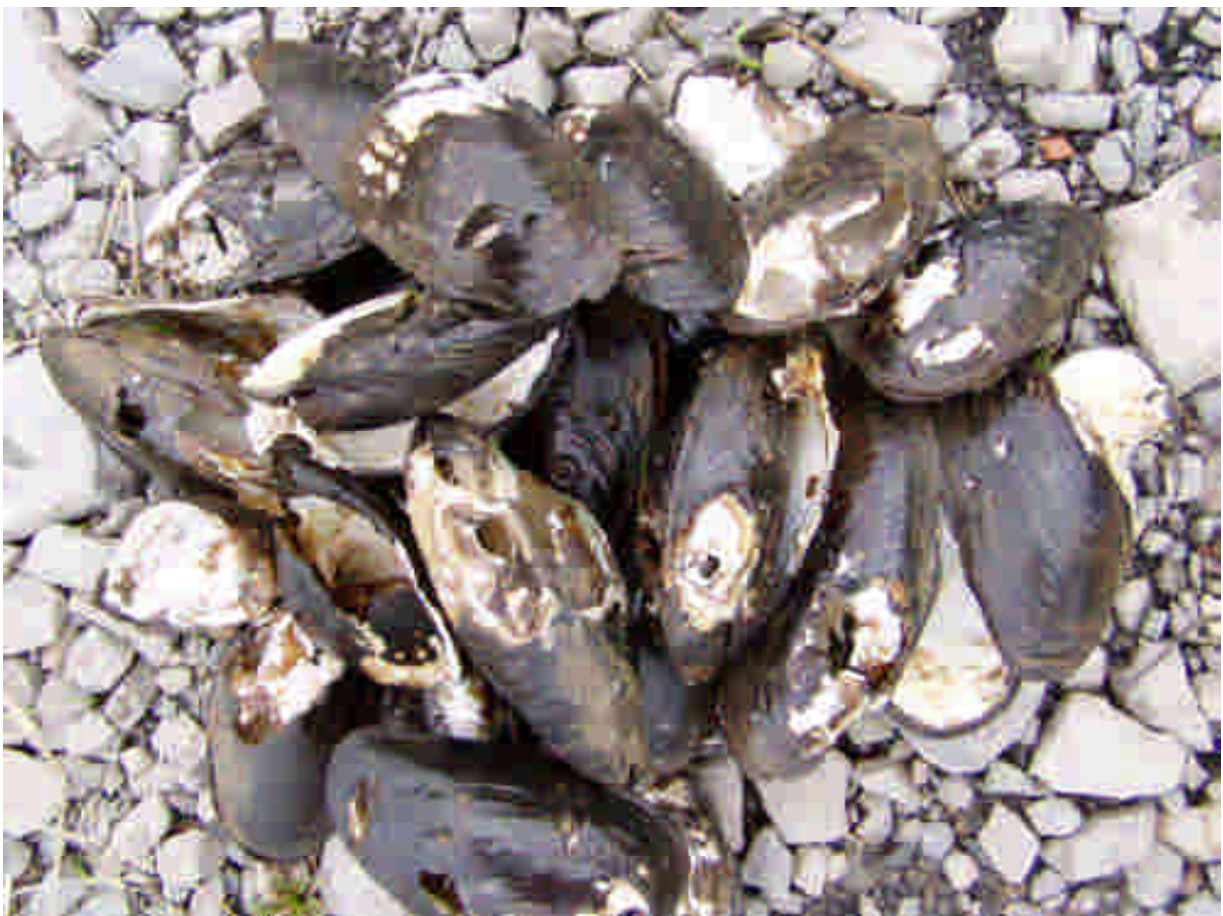
Bild 1: Neben zwei lebenden, jedoch stark korrodierten Tieren konnten im Mühlgraben Rennertshausen nur noch Schalen sowie Schalenfragmente gefunden werden. Der ggf. übersehene Rest an Einzeltieren steht ebenfalls vor dem Absterben. Die Population muss daher als erloschen bezeichnet werden. (Aufnahme: C. Dümpelmann, 06.09.2007)

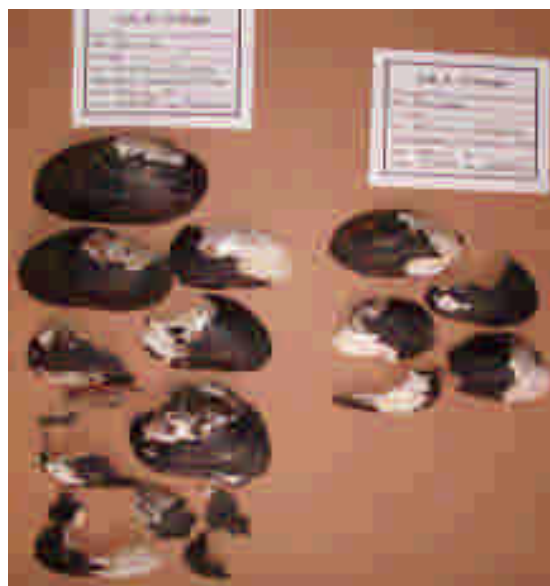
Bild 2: Belegmaterial aus dem Kräusebach zwischen Großaltenstädten und Mudersbach

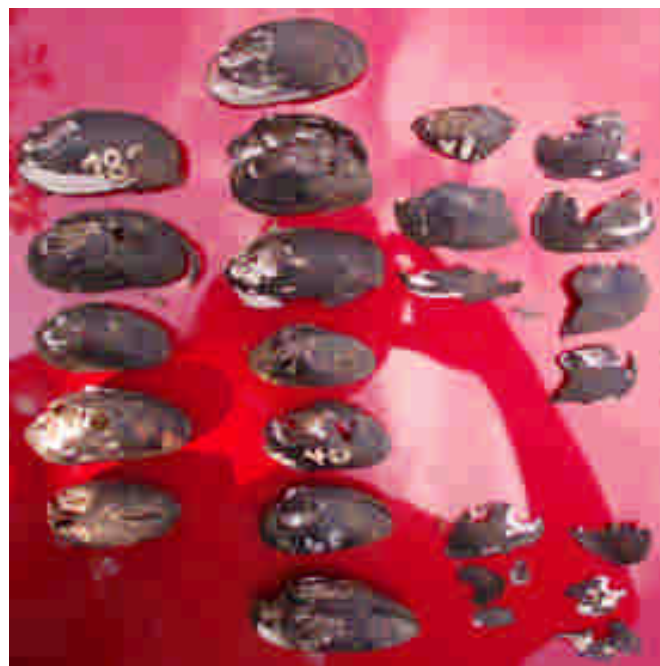
Bild 3: Schalenfunde aus dem Muschelgraben von Radmühl (Aufnahme: K.-O. Nagel, 14.08.2007)

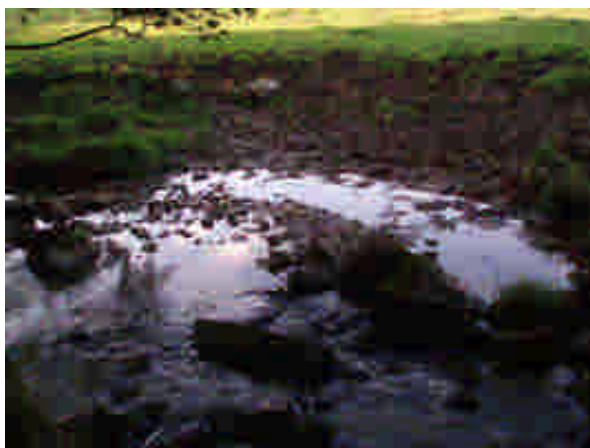
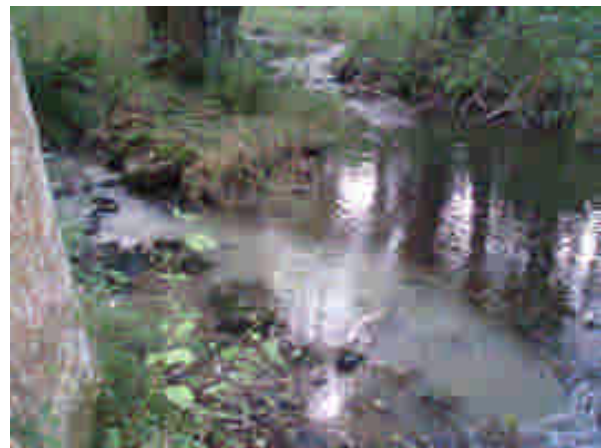
Bild 4 (links) und Bild 5 (rechts): Weit verbreitete Beeinträchtigungen kleiner Fließgewässer in den Mittelgebirgslagen: Uferzerstörung an ungesicherten Viehtränken (Bild 4) und, noch immer, ungeklärte Einleitungen unklarer Herkunft (Bild 5). Die Aufnahmen entstanden im untersuchten Abschnitt der Salz und geben Hinweise darauf, wie ein Muschelgewässer im Laufe der Zeit „herabgewirtschaftet“ wird. (Aufnahmen: K.-O. Nagel, 20. und 22.08.2007)

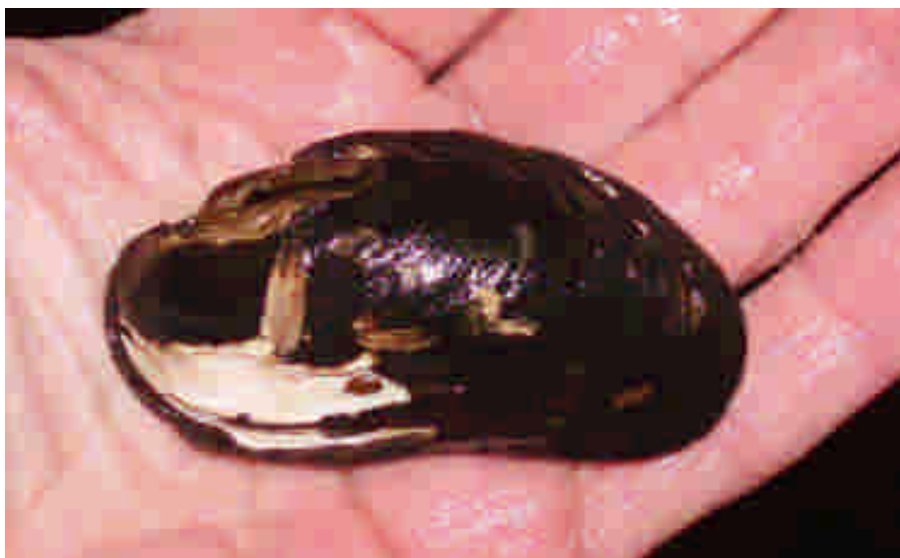
Bild 6: Die wahrscheinlich letzte lebende Bachmuschel aus dem Schmelzersgraben am Eisenhammer bei Neuenschmitten; sie ist zugleich das letzte bekannte lebende Tier im hessischen Main-Einzugsgebiet. Das Tier war im Jahr 2000 bei der Umsetzung aller Bachmuscheln in den Muschelgraben von Radmühl nicht gefunden worden. (Aufnahme: K.-O. Nagel, 17.09.2007)

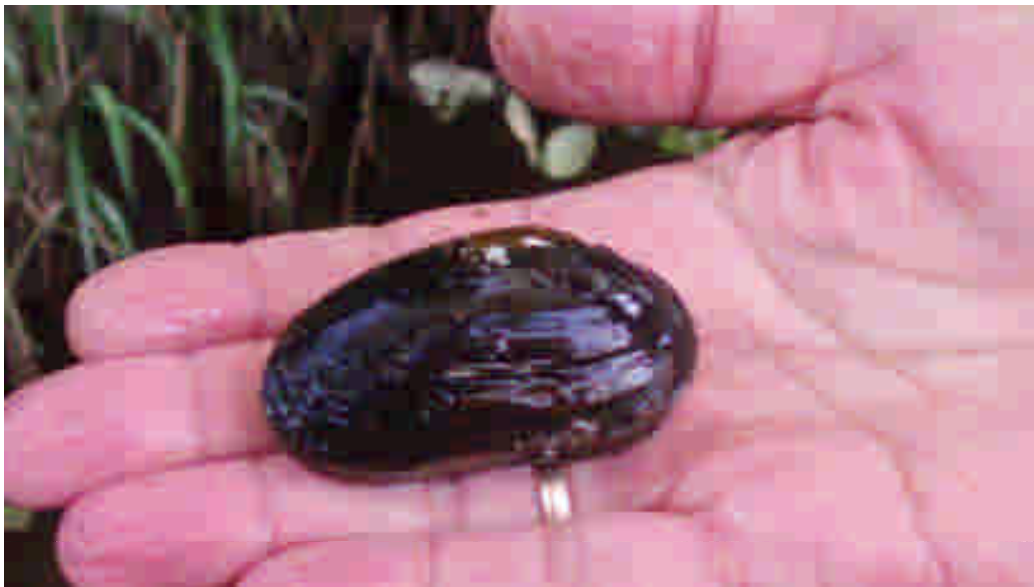
Bild 7: Die wahrscheinlich letzte lebende Bachmuschel aus der Gruppe von Tieren, die 1999 versuchsweise aus dem Seenbach in den Gilgbach umgesetzt worden waren. Dieser Versuch einer Wiederbesiedlung eines ehemaligen Bachmuschelgewässers ist damit als gescheitert zu betrachten. (Aufnahme: K.-O. Nagel, 30.08.2007)

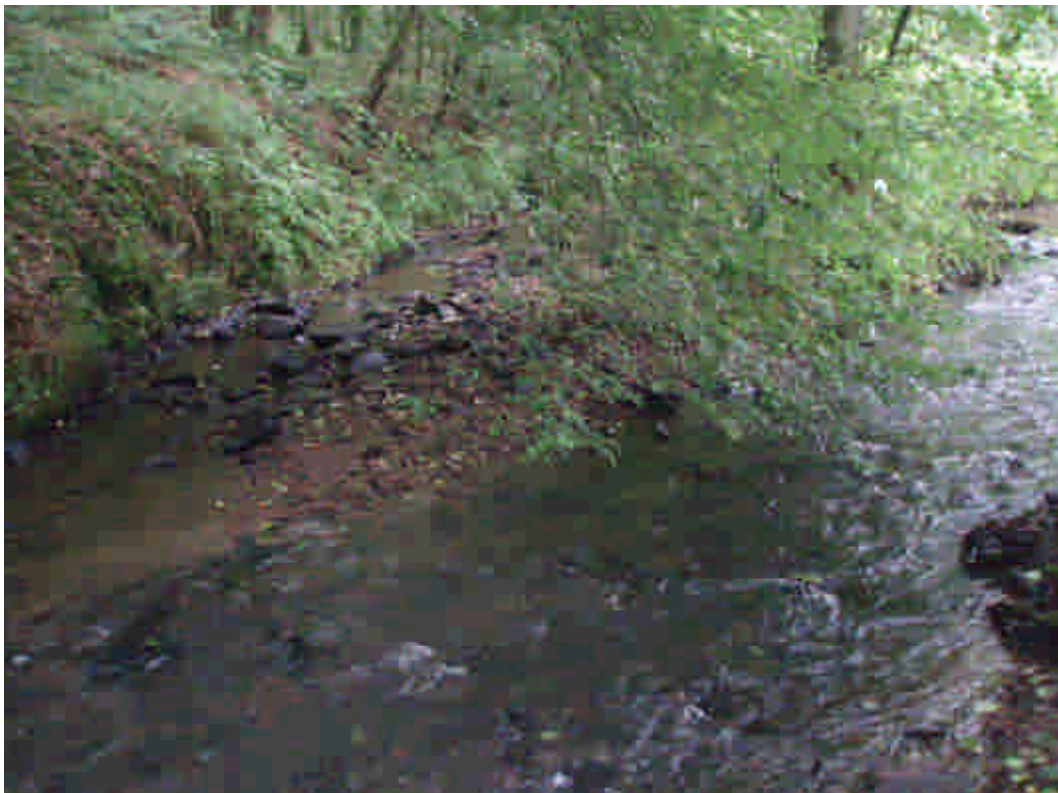
Bild 8: Struktureich und naturnah, doch für eine dauerhafte Besiedlung durch Bachmuscheln möglicherweise zu dynamisch: Vöhler Bach in Höhe des Steinkehofes. (Aufnahme: K.-O. Nagel, 15.08.2007)

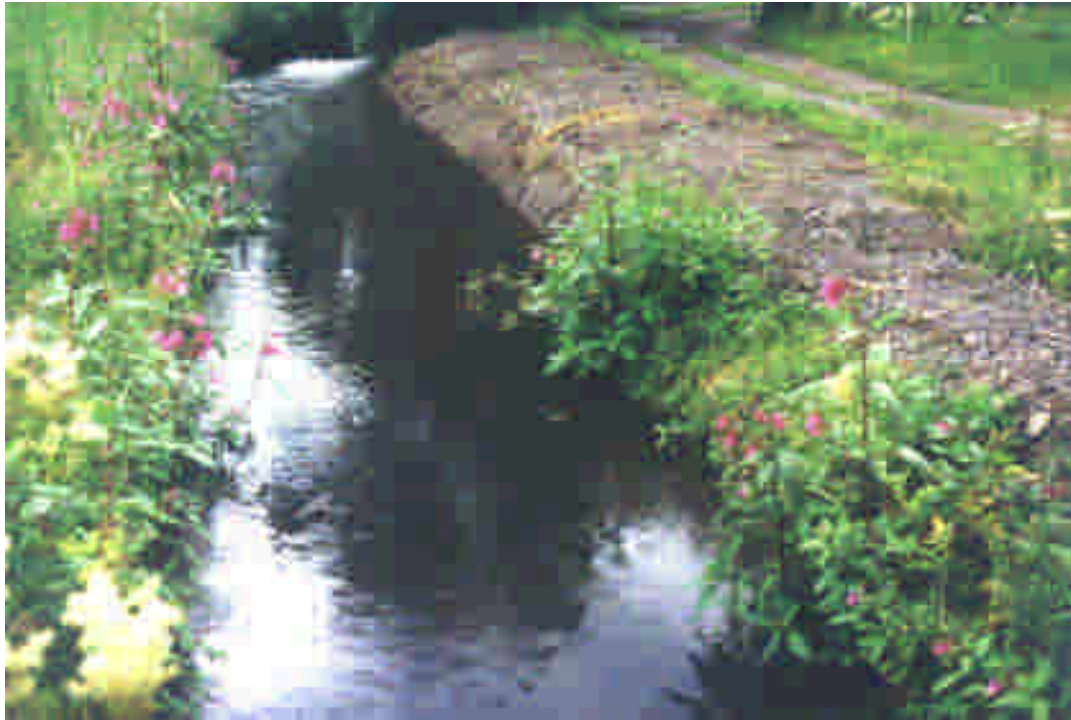
Bild zur Gefährdung am Mühlgraben Niederrorke:

Bild 9: Ausgebaggerter Abschnitt am Mühlgraben Niederrorke (Juni 2000). Im abgelegten Baggergut fanden sich mehrere tote Maler- und Entenmuscheln (*Unio pictorum*, *Anodonta anatina*). Aktuelle Gefährdung des Bachmuschelbestandes. Findet eine derartige Maßnahme im Bereich der Bachmuschelgruppen statt, ist der gesamte Bestand erloschen.
(Foto: C. Dümpelmann, 22.06.2000)

Zur weiteren Verbesserung wäre die Maßnahme „Einrichtung von Uferrandstreifen und gewässernahen Sukzessionsflächen“ zielführend, da sie ggf. auf die Flächen ausgebrachte Einträge abpuffert.

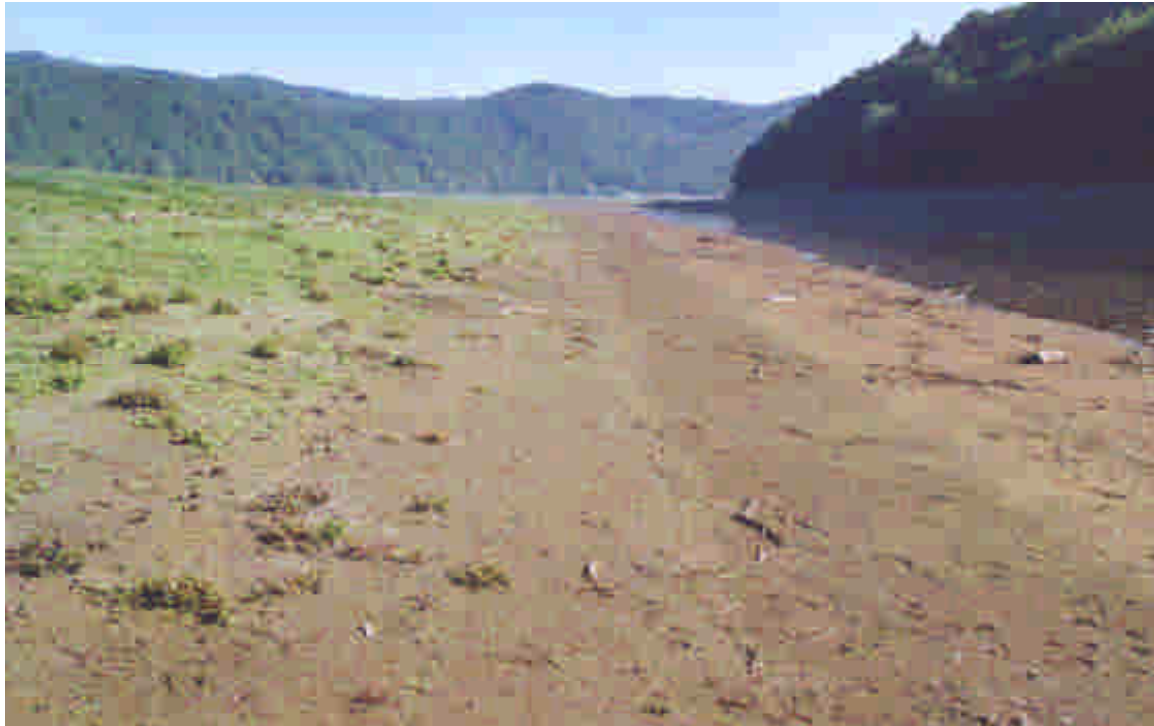
Bild 10: Teilansicht des Stauwurzelbereichs des Edersees bei Herzhausen. In diesen Bereichen gelangen Einzelnachweise von adulten und juvenilen Bachmuscheln in den Sommern 1997 bis 2005. Beim schnellen Abstau des Edersees kommt es auf diesen Flächen zu Verlusten bei den Muschelpopulationen incl. der Bachmuschel. (Foto: C. Dümpelmann, 29.08.2005).

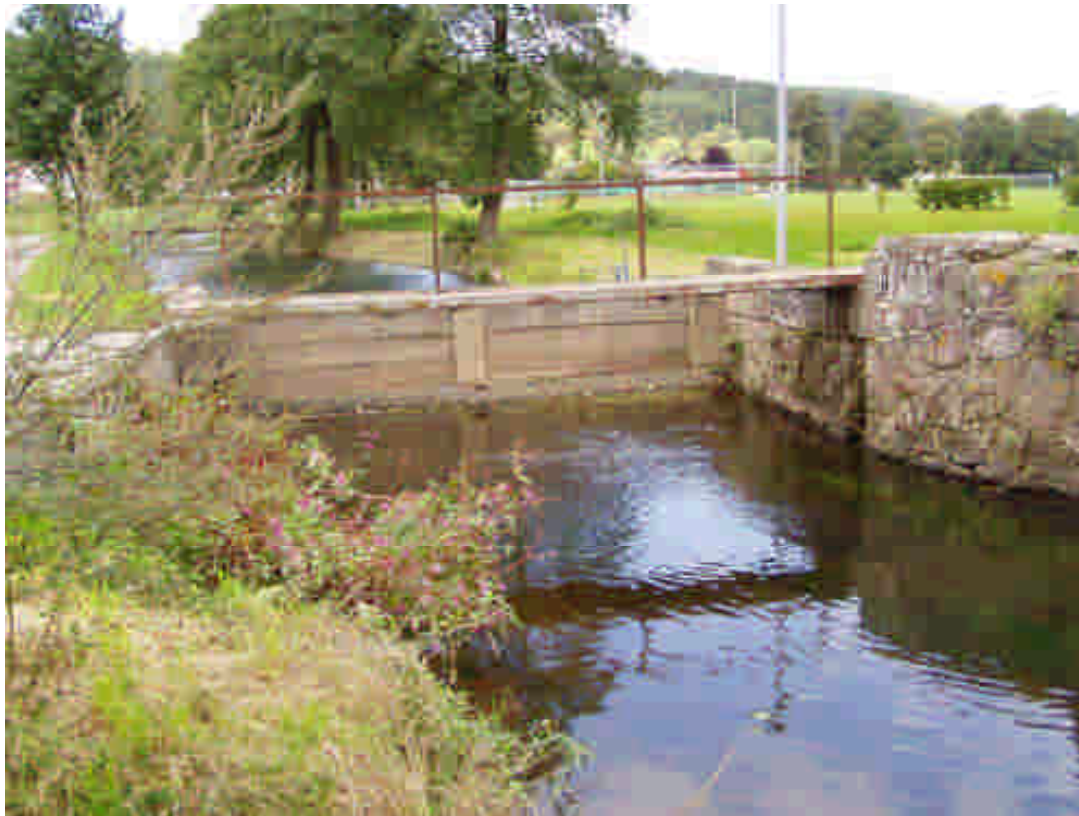
Bild 11: Ein großer Teil des Ederwassers wird am Wehr Viermünden zur Forellenmast abgeleitet und fließt nach dem anschließenden Betreiben einer Wasserkraftanlage ungeklärt in die Eder zurück. (Foto: C. Dümpelmann, 06.09.2007).

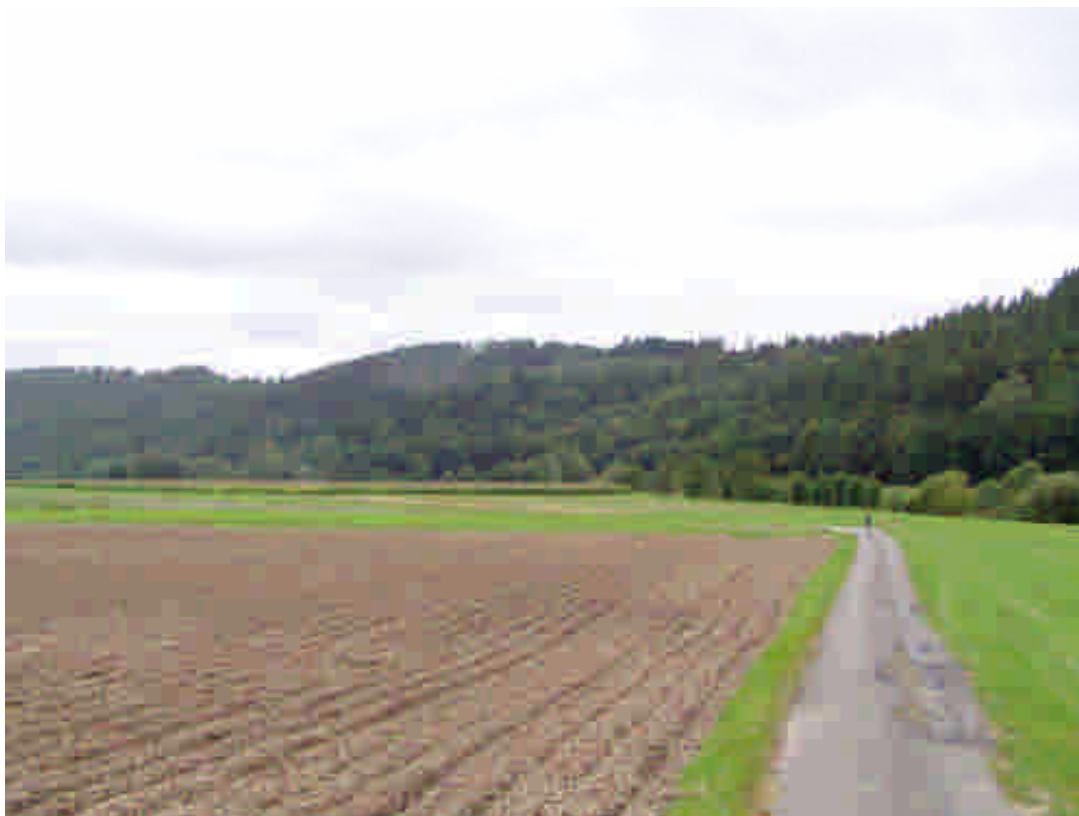
Bild 12: Großflächige Ackerschläge unmittelbar oberhalb des Bachmuschelbestandes in Schmittlotheim. Neben Erosion von Feinsubstrat bei Hochwässern der Eder treten diffuse Einträge von Pflanzenschutzmitteln und ggf. Insektiziden auf. (Foto: C. Dümpelmann, 06.09.2007).

- Einrichtung von Uferstrandstreifen und gewässernahen Sukzessionsflächen umgesetzt werden.

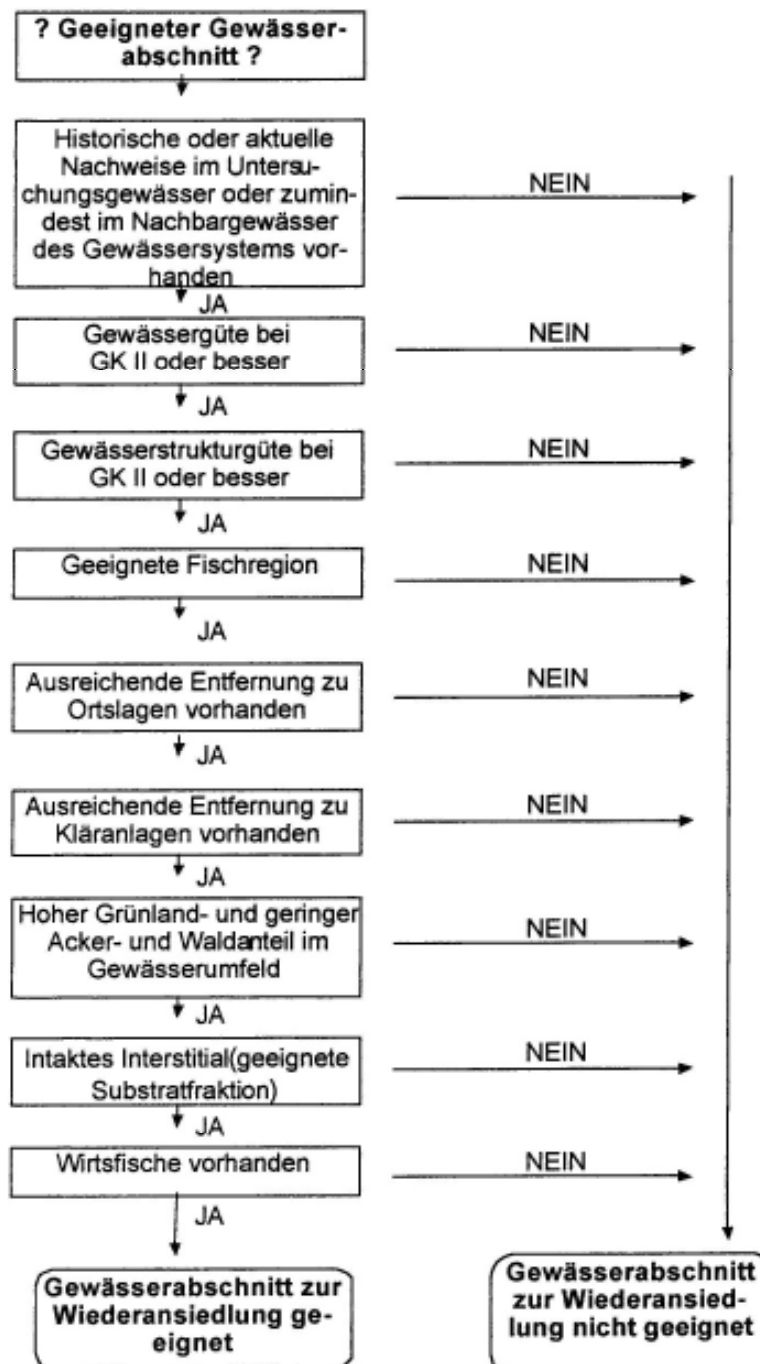
Im Rahmen des Seebachprojektes wurde der Versuch unternommen, ausgehend von der Seebachpopulation in geeignet erscheinenden Gewässern desselben Abflusssystemes (Lahn) Bachmuscheln wieder anzusiedeln. 2000 und 2001 wurden alle Gewässer des hessischen Lahn-Einzugsgebietes mit einem von A. Schwarzer entwickelten Kriterienkatalog auf ihre Eignung für die Wiederansiedlung von Bachmuscheln überprüft. Ein Flussdiagramm (HGON / ZGF 2001: 15) veranschaulicht die Vorgehensweise.

Abb. 2: Flussdiagramm zur Bestimmung für die Wiederansiedlung der Bachmuschel geeigneter Gewässerstrecken (HGON / ZGF, 2000; Entwurf: A. Schwarzer)
