Untersuchung des Makrozoobenthos in
ausgewählten Renaturierungsbereichen

Dipl. Biol. Dipl. Ing. Werner Haaß, Büro für Ingenieurbilogie und Landschaftsplanung

Witzenhausen, im November 2013

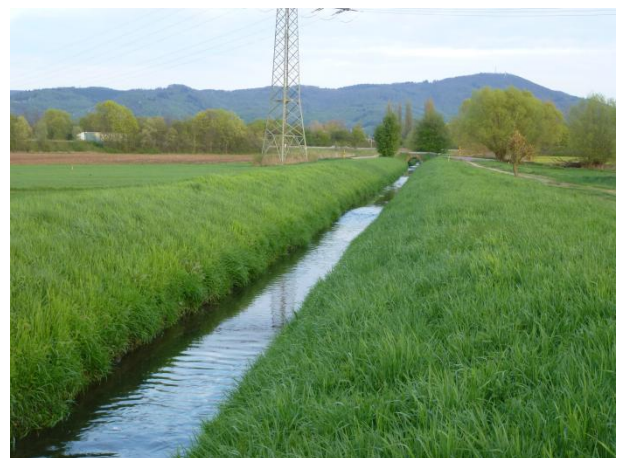
Foto 9: Fanggraben_ab_113, Messst.ID 13927 nicht renaturiert

Der Fanggraben ist im Bereich dieser Probestelle ein strukturell weitgehend degradiertes Gewässer. Der Bach verläuft mit begradigter Linienführung zwischen beidseitigen Dämmen. Die Sohle ist schmal. Ufergehölze fehlen vollständig. Breiten-, Tiefen-, Strömungs- und Substratvarianz sind nicht vorhanden. Sonderstrukturen wie zum Beispiel Totholzablagerungen oder Wurzelflächen von Bäumen fehlen ebenfalls. Trotz der begradigten Linienführung und des nur schmalen Gewässerbettes ist das Sohlsubstrat des Baches in erster Linie durch feinkörnige mineralische Sedimente geprägt, vermutlich eine Folge des geringen Talbodengefälles. Steine sind im Gewässerbett nicht vorhanden.

Die Makrozoobenthoszönose des Fanggrabens war an der renaturierten Probestelle mit 20 Arten oder höheren Taxa noch artenärmer ausgeprägt als an der strukturell degradierten Probestelle Fanggraben_ab_113 (28 Arten oder höhere Taxa). Veränderungen des Artenspektrums, insbesondere ein erhöhter Anteil an EPT-Arten an der Zönose, führen an der Probestelle „neuer Flusslauf nach Rena“ allerdings zu einer etwas verbesserten Bewertung des Gewässers im PERLODES-System. Mit den Libellen *Calopteryx splendens* und Vertretern der Schlanklibellen (*Coenagrionidae Gen. sp.*) traten darüber hinaus einige typspezifische Arten auf, die an der nicht renaturierten Vergleichsprobestelle fehlten.

Probleme bei der Probennahme in dem sehr stark verschlammten Gewässer können dazu führen, dass nur ein eingeschränkter Bestand an Makrozoobenthosarten erfasst werden konnte. Es ist davon auszugehen, dass bei einer intensiveren Beprobung auf größerer Fläche als der für die Probennahme vorgeschriebenen, die Zahl der erfassten Arten sich – anders als in dem degradierten Gewässerabschnitt Fanggraben_ab_113 – deutlich erhöhen würde.

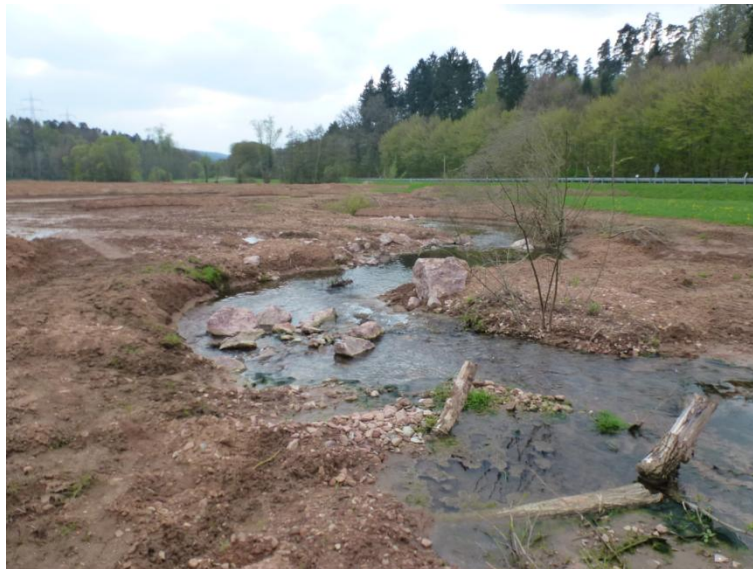
Abbildung 35: Iba im renaturierten Abschnitt als Beispiel für einen zu kurzen Zeitraum für eine Wiederbesiedlung nach Durchführung der Renaturierungsmaßnahme

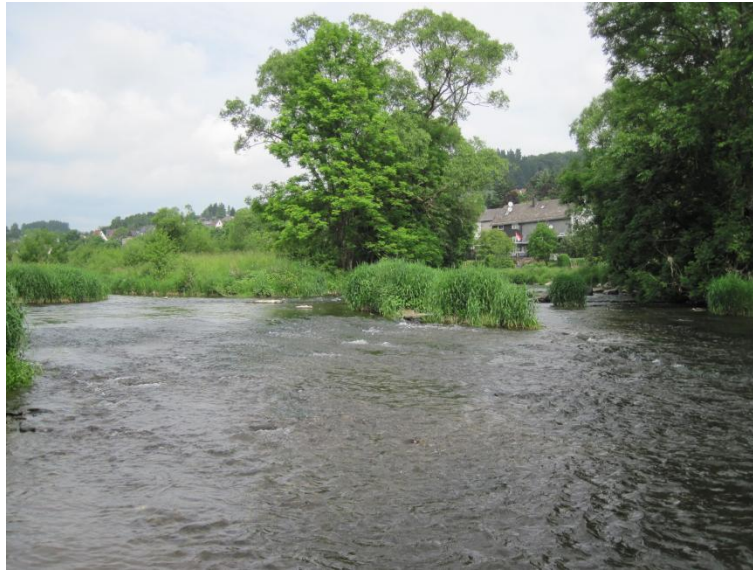
Abbildung 36: Eder im renaturierten Bereich mit einer vielfältigen Gewässerstruktur

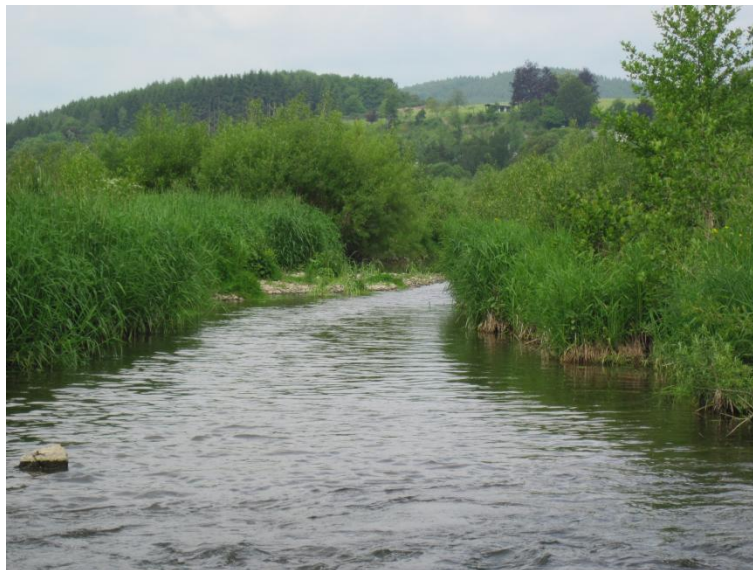
Abbildung 37: Eder im renaturierten Bereich mit ausgeprägten Stillwasserzonen

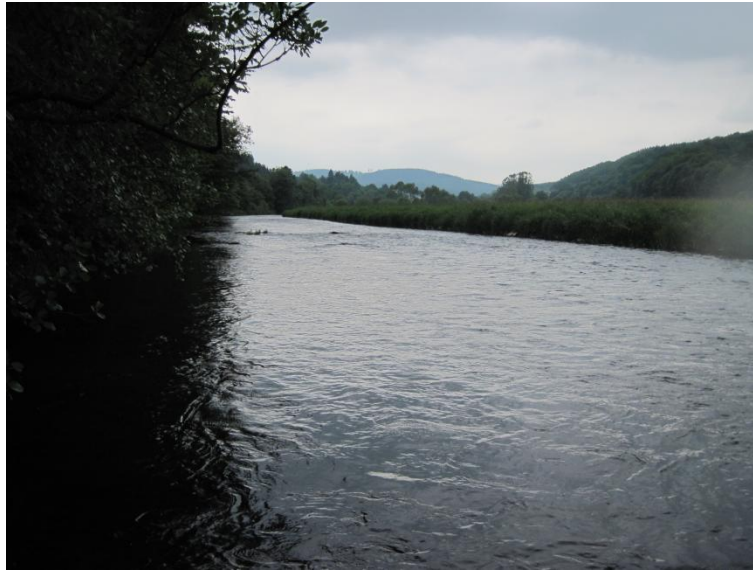
Abbildung 38: Eder im nicht renaturierten Bereich mit einem wenig vielfältigen aquatischen Bereich und überwiegend lotischen Strömungsverhältnissen

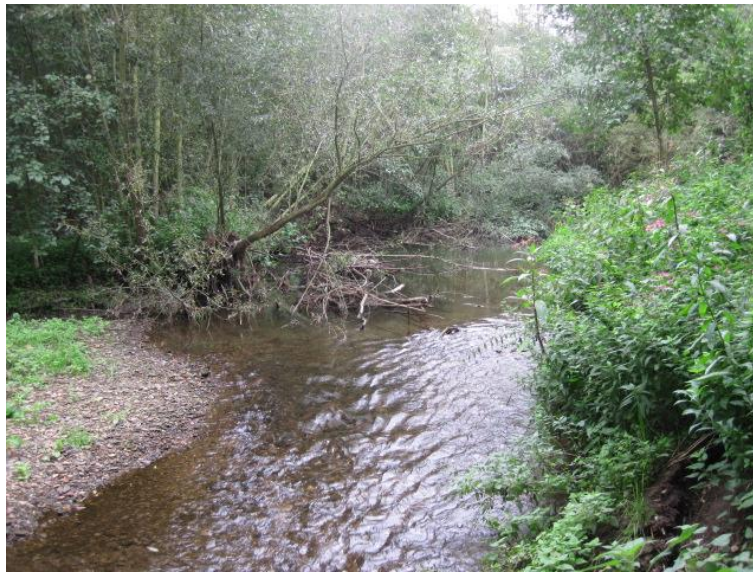
Abbildung 39: Losse_ab_5 mit einem sehr strukturreichen Gewässerbett

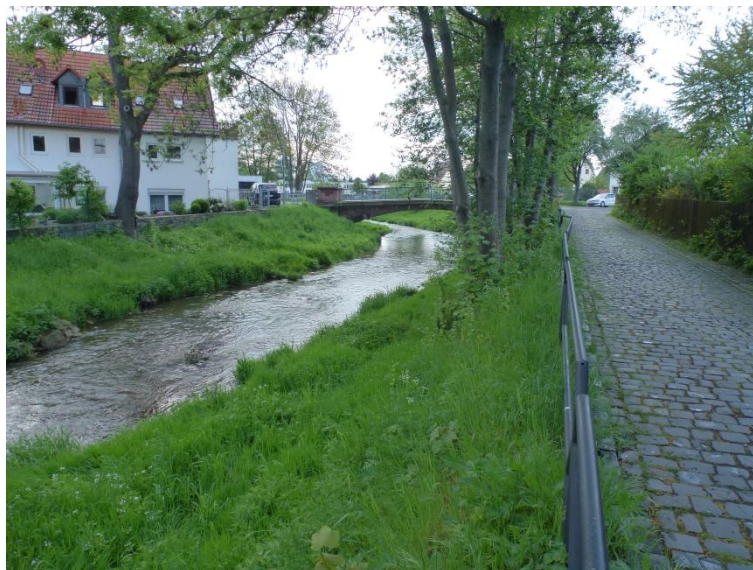
Abbildung 40: Losse_ab_21 mit einem strukturell deutlich beeinträchtigten Gewässerbett

Die innerhalb des besiedelten Bereiches liegenden Probestellen Losse_ab_21 und Losse_ab_22 werden in der gutachterlichen Bewertung jeweils mit unbefriedigend bewertet. Der mäßig hohe Anteil an EPT-Arten sowie der hohe Anteil solcher Arten, die das Metarhithral als Lebensraum bevorzugen, dürften unter anderem auf die relativ geringe Breiten- und Substratvarianz zurückzuführen und damit eine Folge der gegenüber einem naturnahen Gewässer strukturellen Degradation sein. Die Ausprägung dieser Metrics führt daher in Verbindung mit der strukturellen Beeinträchtigung in der gutachterlichen Bewertung zur Abwertung.
