**U 9a: Fachgespräch**  
**Langlaufende Grundwassersanierungen**  
**24. September 2018 im**  
**Schloss Rauischholzhausen**  
**35085 Ebsdorfergrund**

## **Kurzgutachten Fallbeispiel B**

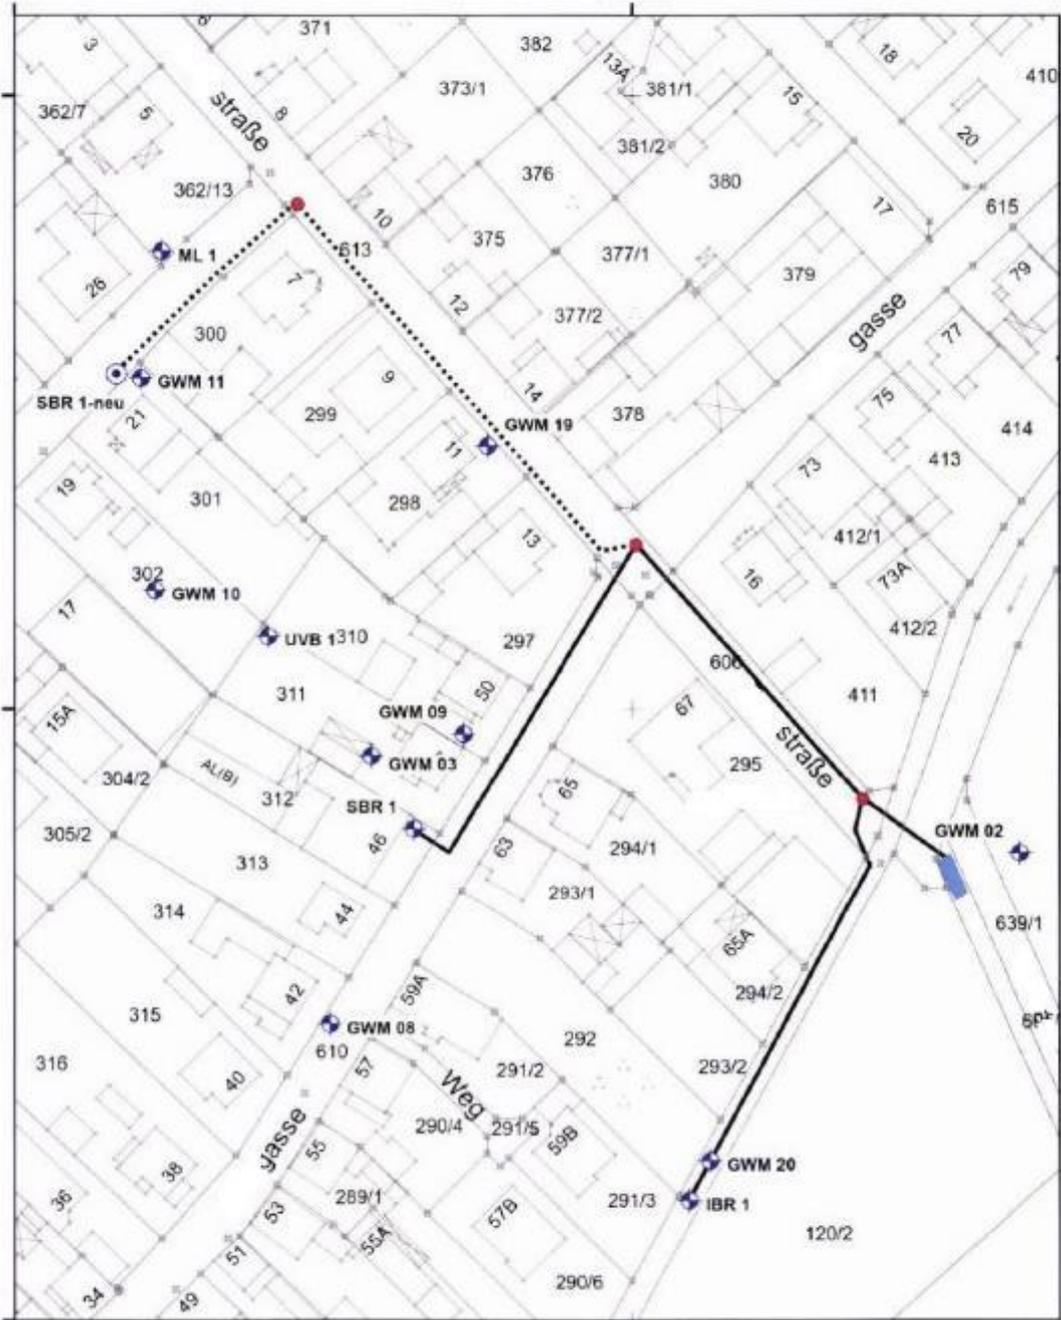
**Fallbeispiel B:  
Herdbereich**

- Revisionsschacht
- ◆ Grundwassermeßstelle / Brunnen
- ⊙ Sanierungsbrunnen (in Betrieb)
- Wasseraufbereitungsanlage
- Leitungsverlauf SBR 1
- ..... Leitungsverlauf SBR 1-neu

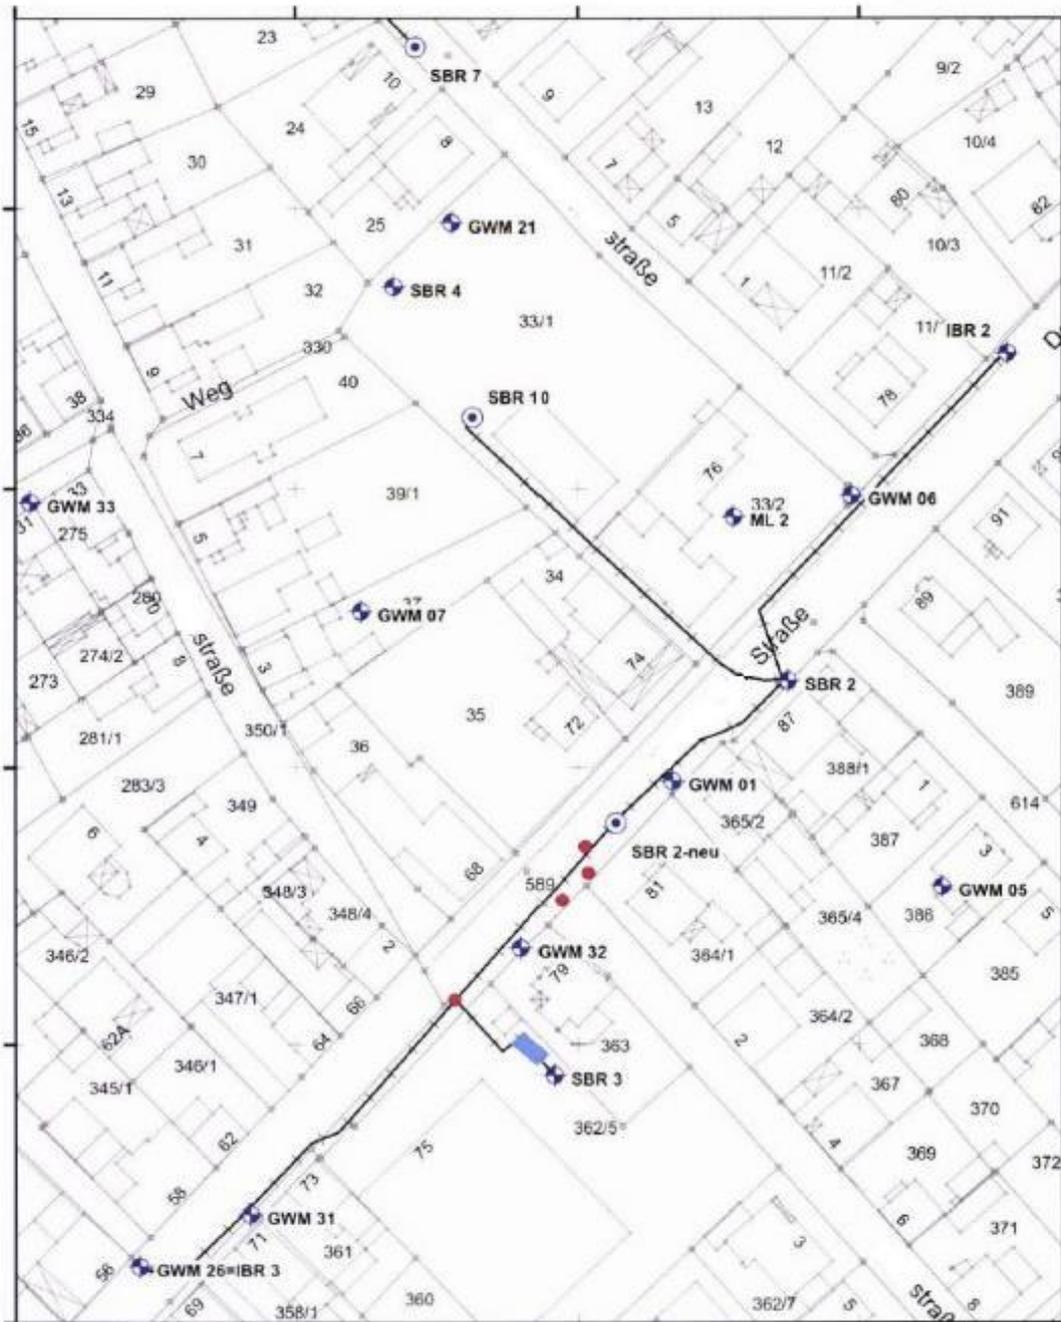
**Fallbeispiel B:  
Fahnenmitte**

- Revisionschacht
- ⊕ Grundwassermeßstelle / Brunnen
- ⊙ Sanierungsbrunnen (in Betrieb)
- Wasseraufbereitungsanlage
- Leitungsverlauf
