6.3.2 Florstadt – Leidhecken

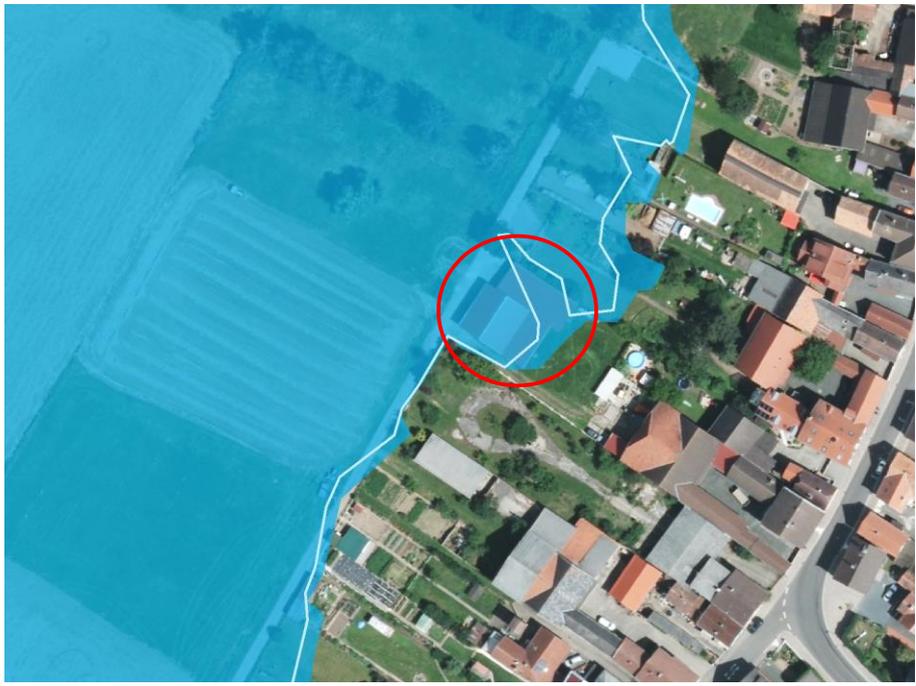
<b>3 3.5.1</b>	<b>Technischer Hochwasserschutz Objektschutz von einzelnen Gebäuden und Bauwerken</b>			
<b>Maßn.-Nr. H 1</b>	<b>Objektschutz Bingenheimer Straße</b>			
<b>Beschreibung</b>	In der Bingenheimer Straße ist eine am Feldrand errichtete Halle ab dem 10-jährlichen Hochwasser von Überschwemmungen betroffen.			
<b>Empfehlung</b>	Prüfung des Umfangs der Betroffenheit. Aufklärung, Information und Beratung zu Möglichkeiten des Objektschutzes an Gebäuden.			
<b>Prioritätsstufe</b>	Prüfen			
<b>Planungsstand</b>	Vorschlag	<b>WRRL-Bezug</b>	nein	
<b>Quelle</b>	Darstellung in HWGK	<b>Kartenblatt</b>	G-49	
<b>Kontakt</b>	Stadt Florstadt, Bereich Umweltberatung Freiherr-vom-Stein-Str.1, 61197 Florstadt			
<b>Bewertung</b>	HW-Risiko	HW-Abfluss	Aufwand	Vorteil
	o	o	(o)	o
<b>Grafik</b>
